# **MANUEL D'INSPECTION DES STRUCTURES**

**FÉVRIER 2010**

Québec

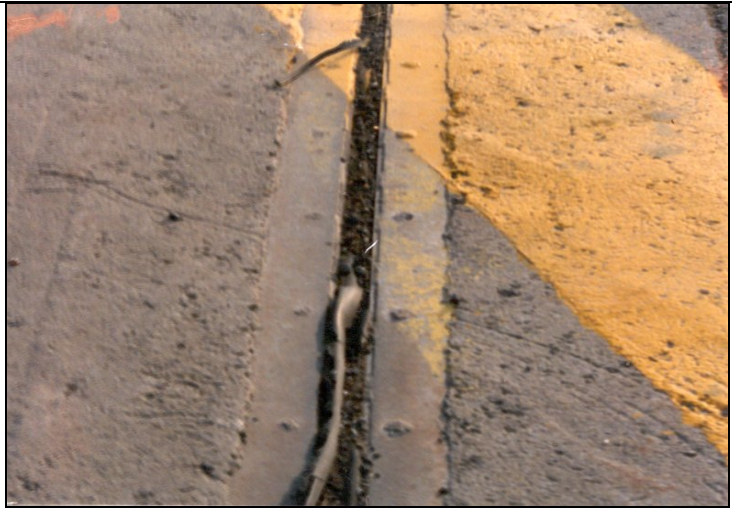
### Exemple 16

Élément : Élément en élastomère d'un joint à garniture comprimée

Défauts observés :

- Garniture déchirée et arrachée sur environ 40 % de la largeur;
- Le reste est en bon état;
- Défauts causant une perte d'étanchéité importante.

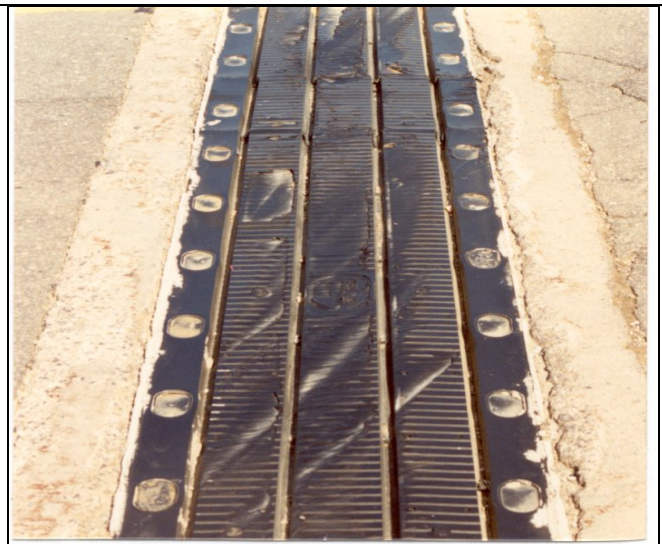
### Exemple 17

Élément : Élément en élastomère d'un joint à plaque en élastomère fretté

Défauts observés :

- Usure et déchirure des plaques en élastomère affectant environ 30 % de la largeur du joint;
- Le reste du joint est en bon état;
- Les défauts causent une perte de l'étanchéité importante.

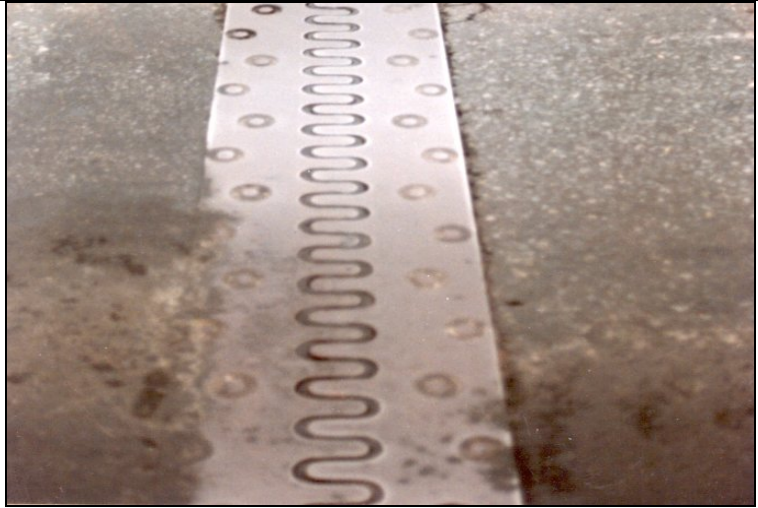
### Exemple 18

Élément : Doigts d'un  
joint à doigts

Défauts observés :

- Aucun défaut de matériau observé;
- Cependant, une restriction importante du mouvement du tablier peut être soupçonnée étant donné que l'inspection a eu lieu au début de l'été.

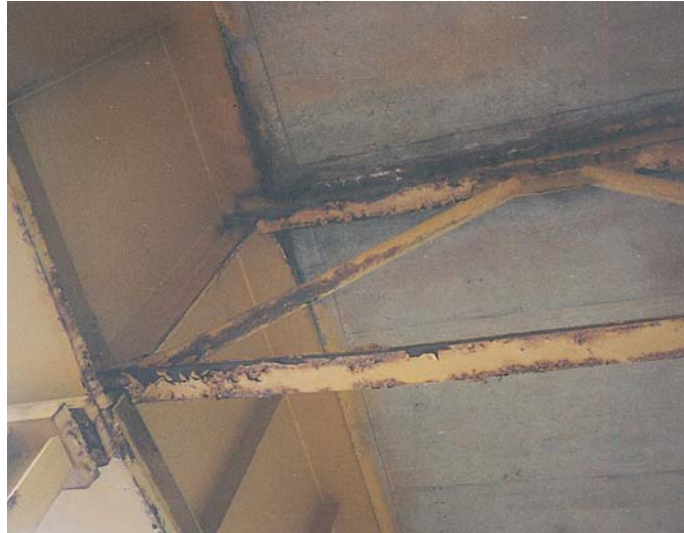
Lorsqu'une accumulation de rouille est évidente sous le revêtement, telle qu'une cloque ou une corrosion sous le feuillet (photo 10.3-1), alors cette surface de rouille doit être considérée dans la détermination du degré de rouille. Par contre, les saletés, les souillures et les décolorations causées par la rouille sur la surface peinte ne doivent pas être considérées comme de la rouille.

**Photo 10.3-1** Peinture absente ou corrosion sous le feuillet

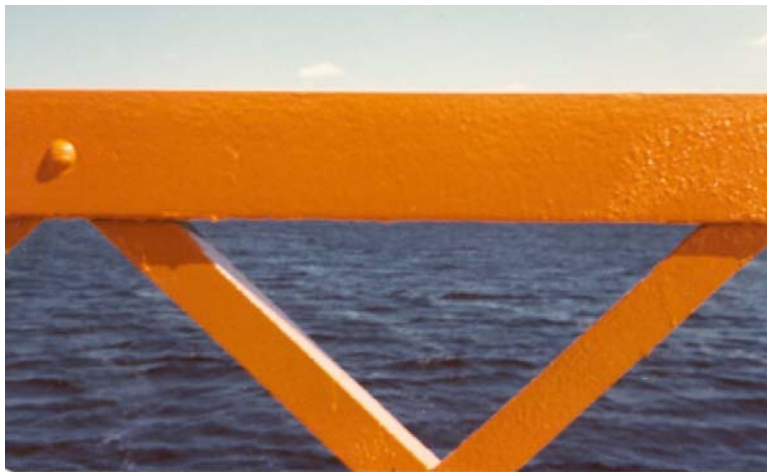
Le cloquage se caractérise par la présence de bulles en surface. Les cloques, de différentes dimensions, se développent principalement en des endroits bien localisés où l'adhérence est la plus faible. Une fois crevées, les cloques peuvent contenir ou non du liquide (photo 10.3-2).

**Photo 10.3-2** Cloquage

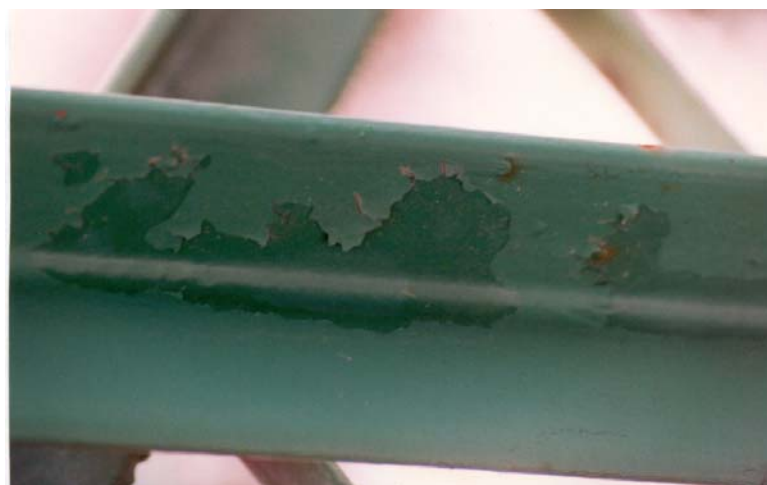
Le pelage et le délaminage sont caractérisés par une perte d'adhésion entre les couches d'un système de peintures (photo 10.3-3).

**Photo 10.3-3** Pelage et délaminage

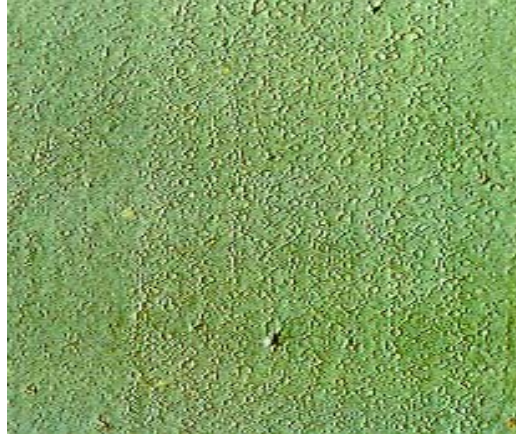
Les trous d'aiguille sont des petits trous à la surface du revêtement, pouvant être causés par un pistolet trop proche de la surface à peindre ou bien par une température du substrat élevée (photo 10.3-4).

**Photo 10.3-4** Trous d'aiguille

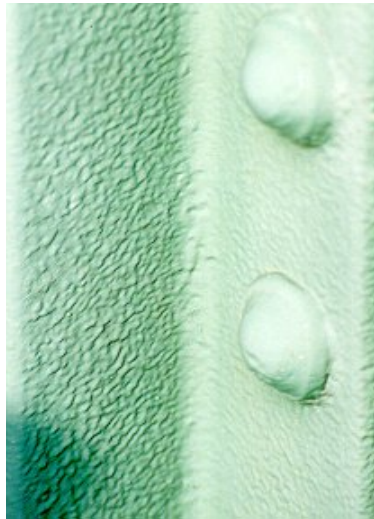
Une pulvérisation excessive, qui se caractérise par une présence de minuscules irrégularités en surface, est habituellement reconnaissable par une surface rugueuse. Ces particules de peinture sont généralement mal adhérentes à la surface peinte (photo 10.3-5).

**Photo 10.3-5** Pulvérisation excessive

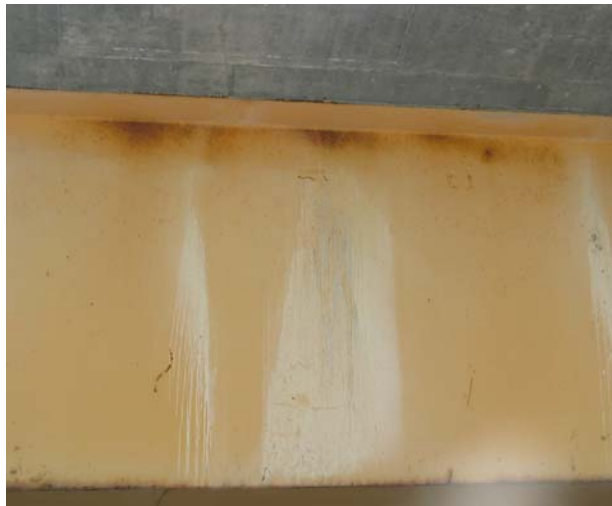
Les points de rouille sont caractérisés par l'apparition de petits trous et de taches de rouille en surface. Les points ou les piqûres de rouille sont causés fréquemment par une épaisseur insuffisante de peinture (photo 10.3-6).

**Photo 10.3-6** Points de rouille

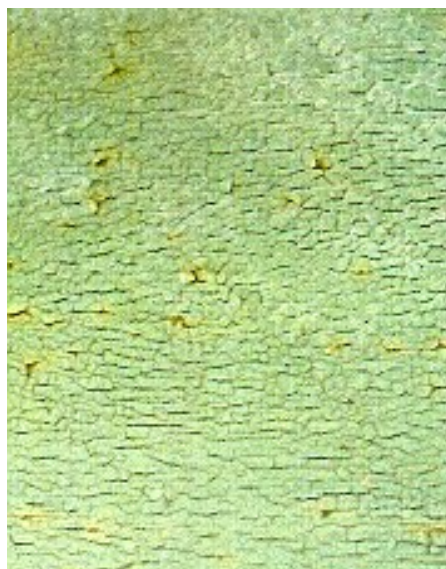
Le craquelage est une fissuration importante du feuil de peinture. Le craquelage est représentatif d'un revêtement vieilli au fil du temps par les intempéries (photo 10.3-7).

**Photo 10.3-7** Craquelage

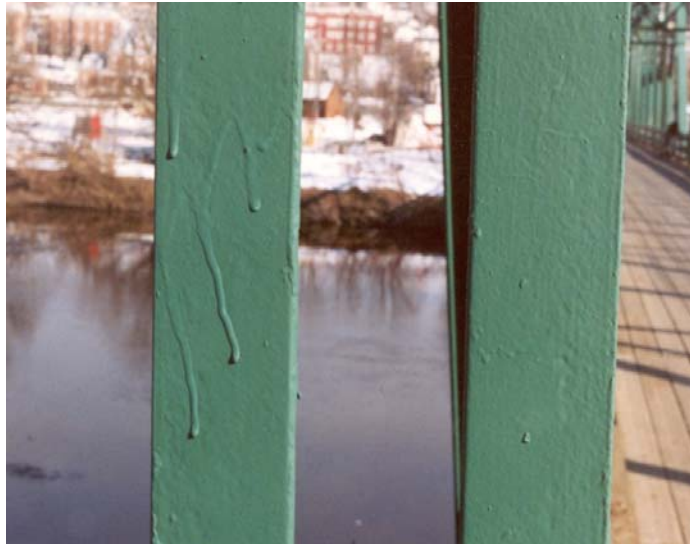
Les coulures sont des surplus de peinture qui se sont égouttés par gravité sur la surface peinte (photo 10.3-8).

**Photo 10.3-8** Coulures

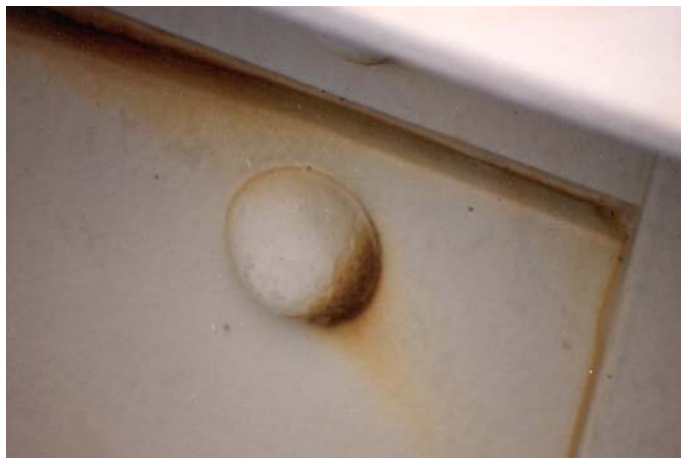
L'ombrage ou l'oubli correspond à un manque de peinture dû à une pulvérisation inadéquate; ce défaut est souvent observable autour des boulons et des rivets (photo 10.3-9).

**Photo 10.3-9** Ombrage ou oubli

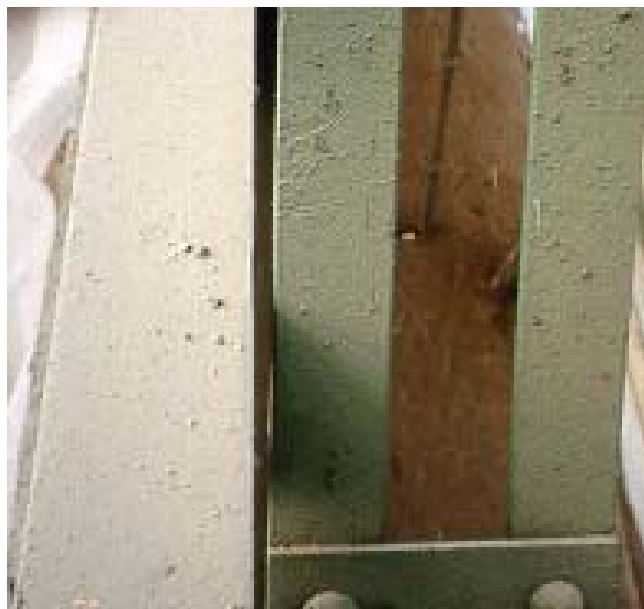
L'inclusion se définit comme la présence de particules dans le feuil de peinture due à une application sur une surface sale (photo 10.3-10).

**Photo 10.3-10** Inclusion

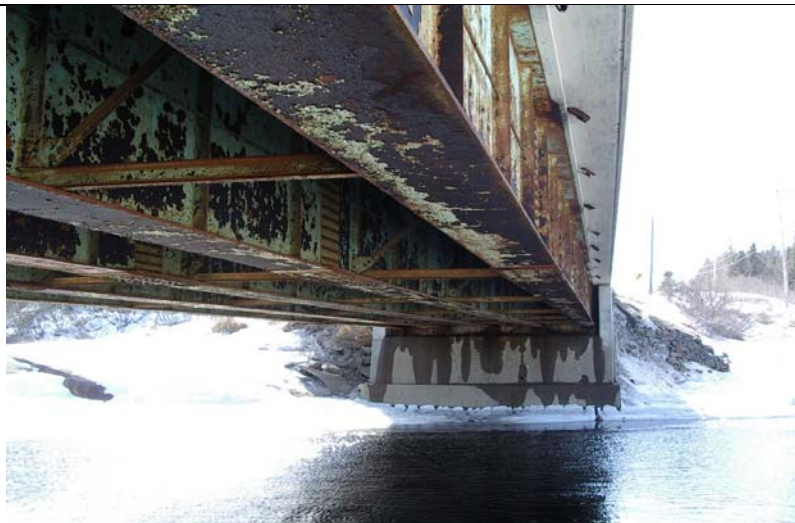
### Exemple 1

Élément :  
Revêtement des  
poutres à âme  
pleine d'un tablier

Défauts observés :

- Rouille observable (revêtement absent) sur environ 75 % de la surface;
- Supposons bon état de la peinture dans la partie supérieure des poutres (25 %) non visible sur la photo.
- Défauts de revêtement affectant la protection de façon très importante.

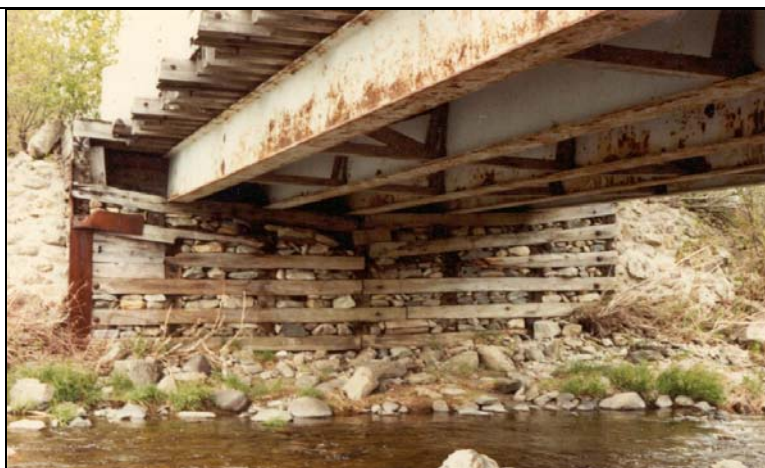
### Exemple 2

Élément :  
Revêtement des  
poutres à âme  
pleine d'un tablier

Défauts observés :

- Revêtement absent sur 25 % de la surface des cinq poutres du tablier;
- Points de rouille de degré moyen (5-P) sur environ 50 % de la surface;
- Le reste est en bon état;
- Défauts de revêtement affectant la protection sur environ 40 % des surfaces.

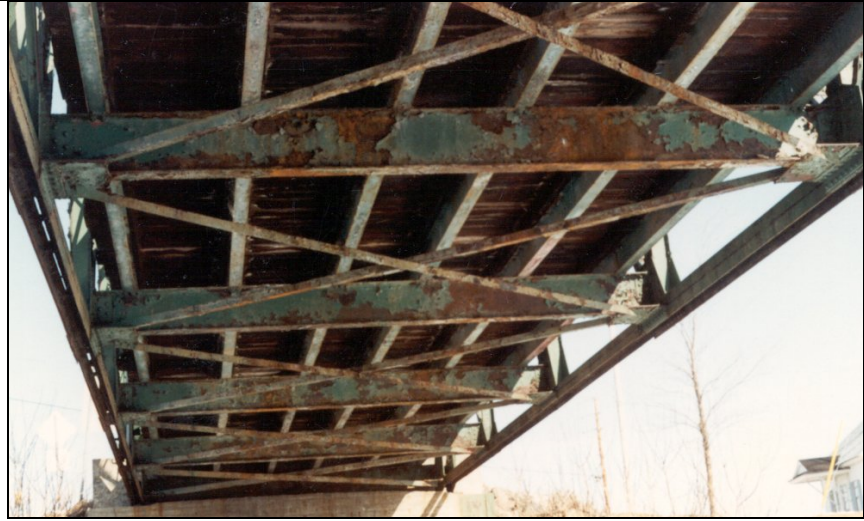
### Exemple 3

Élément :  
Revêtement de la  
structure de tablier  
d'un pont à poutres  
triangulées

Défauts observés :

- Revêtement absent sur 40 % de l'ensemble des surfaces;
- Corrosion sous le feuil de degré important (3-G) sur 40 % de la surface;
- Le reste de la surface est en bon état;
- Défauts de revêtement affectant la protection sur plus de 75 % de l'ensemble des surfaces.

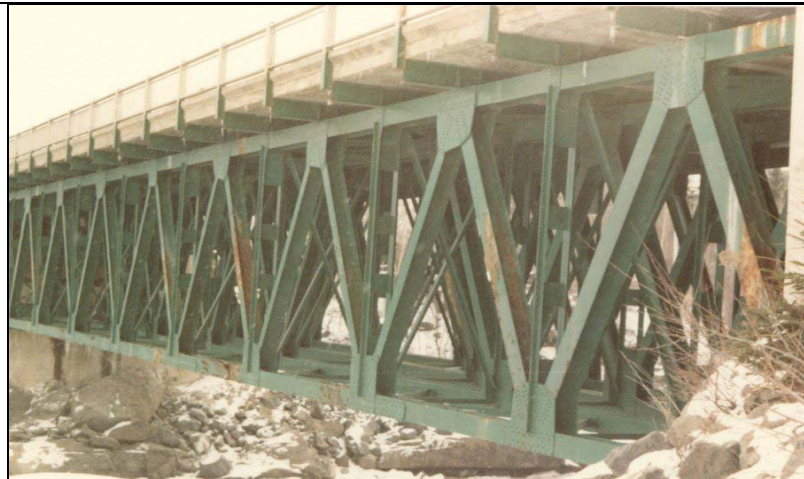
### Exemple 4

Élément :  
Revêtement des  
poutres triangulées à  
tablier supérieur

Défauts observés :

- Points de rouille de degré très important (1-P) sur 40 % d'une poutre de rive, mais représentant environ 15 % de l'ensemble des surfaces des poutres triangulées;
- Le reste du revêtement est en bon état;
- Défauts de revêtement affectant la protection sur environ 15 % de l'ensemble des surfaces.

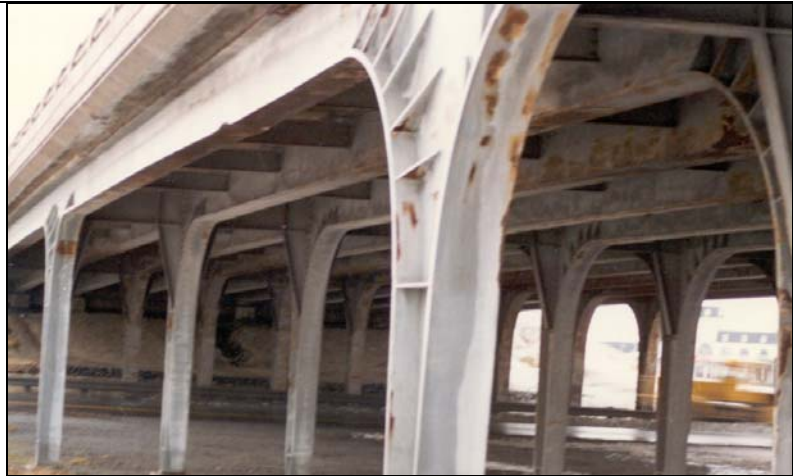
### Exemple 5

Élément :  
Revêtement des  
béquilles

Défauts observés :

- Revêtement absent sur environ 10 % des surfaces constituant les béquilles;
- Points de rouille de degré moyen (5-P) sur 20 % de la surface totale;
- Le reste est en bon état;
- Défauts de revêtement affectant la protection sur une surface de l'ordre de 30 % par rapport à l'ensemble.

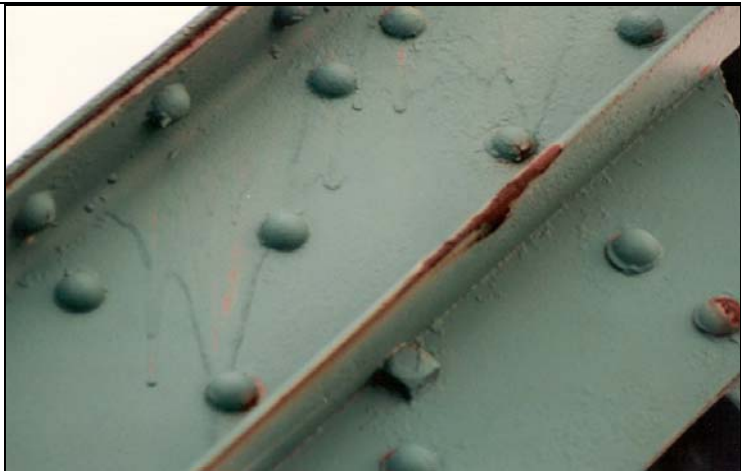
### Exemple 6

Élément :  
Revêtement des  
poutres triangulées

Défauts observés :

- Revêtement absent et corrosion sous le feuill sur près de 10 % des surfaces;
- Coulures sur 30 % de l'ensemble des surfaces des éléments constituant les poutres triangulées;
- Le reste est en bon état;
- Défauts de revêtement affectant la protection sur moins de 10 % de l'ensemble des surfaces.

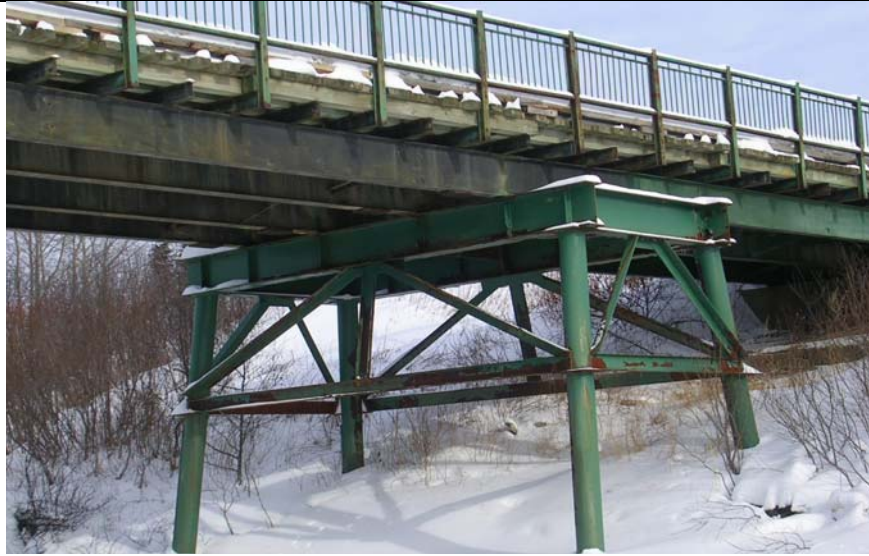
### Exemple 7

Élément :  
Revêtement d'un  
banc en acier

Défauts observés :

- Revêtement absent sur environ 20 % des surfaces constituant le banc;
- Le reste du revêtement est en bon état ;
- Défauts de revêtement affectant la protection sur environ 20 % de l'ensemble des surfaces.

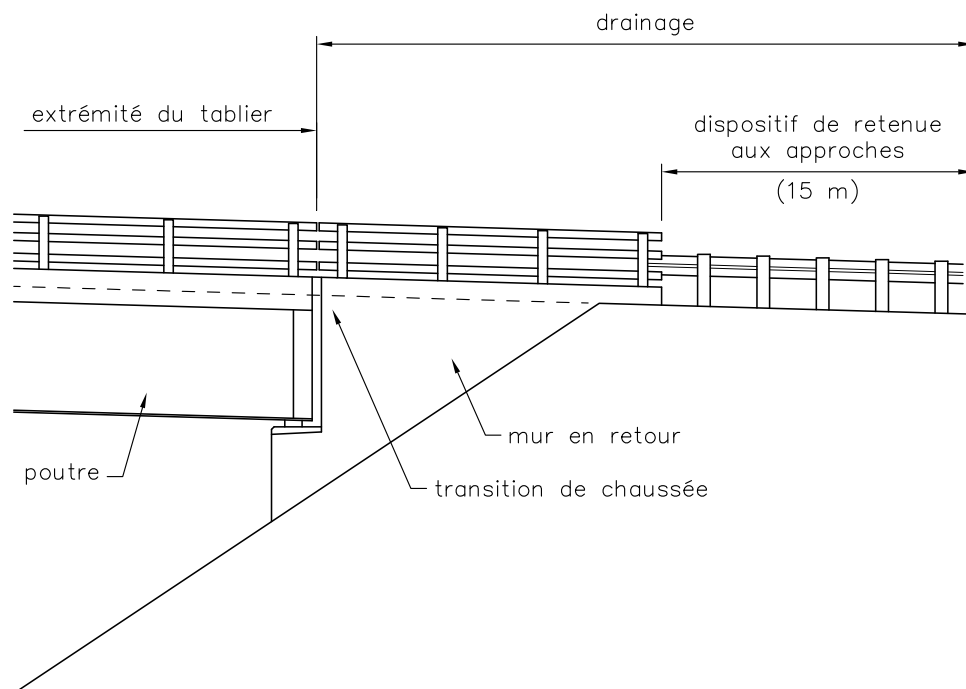
L'inspection du système de drainage et de la glissière à l'approche est réalisée sur les distances indiquées à la figure 11.1-1.

**Figure 11.1-1** Distance d'inspection

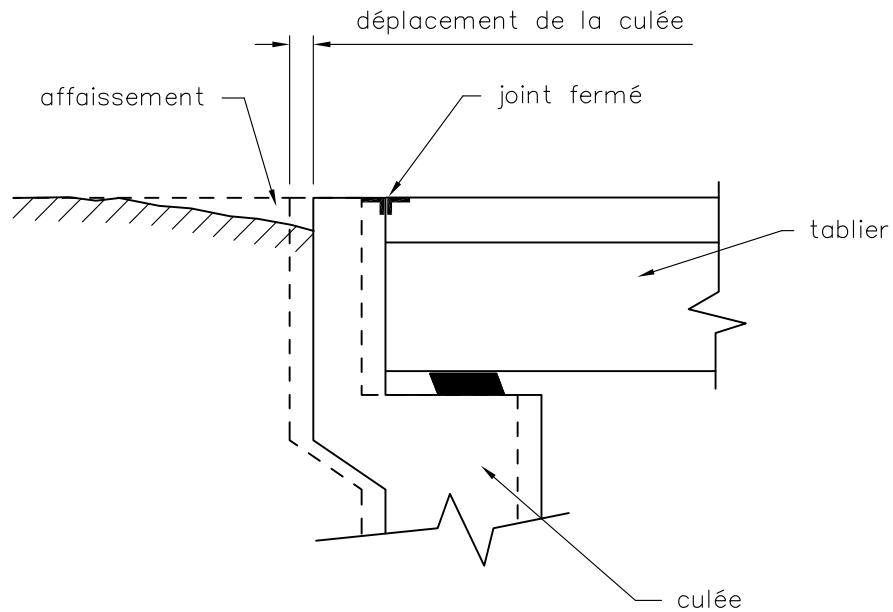
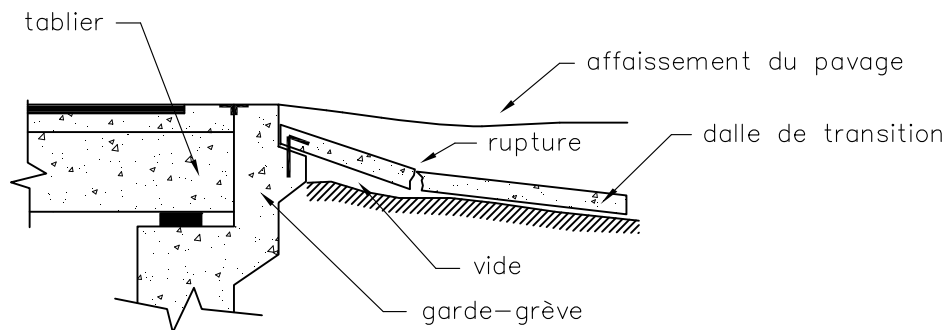
L'affaissement du profil de l'approche attendant à la culée peut être causé par le tassement du remblai d'approche, mais également par le déplacement latéral de la culée. De même, un affaissement de moindre importance peut être causé par le déplacement du mur garde-grève ou d'un mur en retour ou en aile. En effet, lors du déplacement d'une unité de fondation, une certaine quantité du matériau du remblai doit se déplacer pour combler l'espace produit par ce mouvement. L'affaissement du profil de l'approche peut également survenir à la suite de la rupture de la dalle de transition s'il y a un manque de support de la part du remblai. La figure 11.2-1 montre ces défauts.

Le tassement du remblai d'approche produit une dénivellation brusque entre la surface de roulement de la structure et celle de l'approche. À la rencontre de cette dénivellation, les véhicules à l'approche de la structure sont soulevés pour ensuite retomber avec force sur la structure et cela peut entraîner des dommages importants dans les éléments. Quant aux véhicules se déplaçant de la structure vers le remblai, leur impact produit un affaissement du profil de l'approche.

DÉPLACEMENT DE LA CULÉE

RUPTURE DE LA DALLE DE TRANSITION

**Figure 11.2-1** Défaut de la transition de chaussée

| SECTION | RETIRER<br>Page | AJOUTER<br>Page | REMARQUES |
|---|---|---|---|
| 11.2 | | | Modification à la figure 11.2-1. |

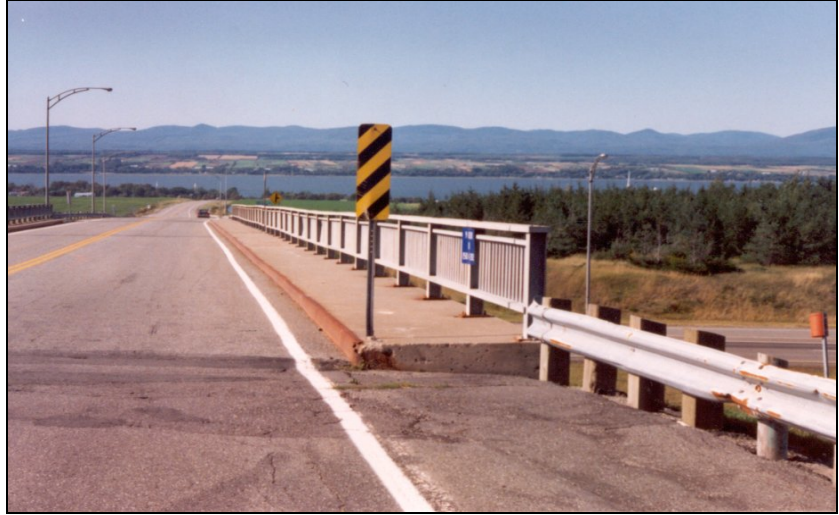
#### Exemple 1

Élément :  
Transition de  
chaussée à  
l'approche

Défauts observés :

- La transition au niveau du trottoir est absente et constitue un obstacle pour les véhicules.

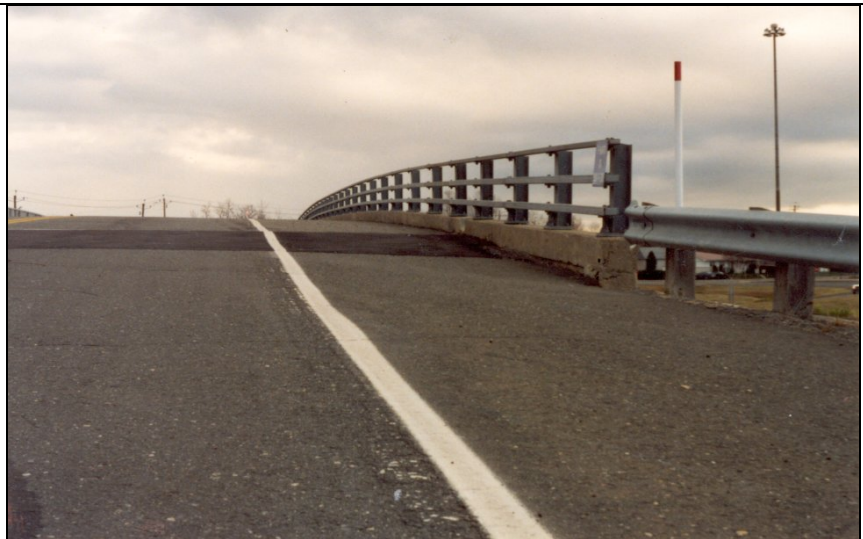
#### Exemple 2

Élément :  
Transition de  
chaussée à  
l'approche

Défauts observés :

- Dénivellation (défaut d'uniformité) à l'approche immédiate causant un impact important sur la structure.

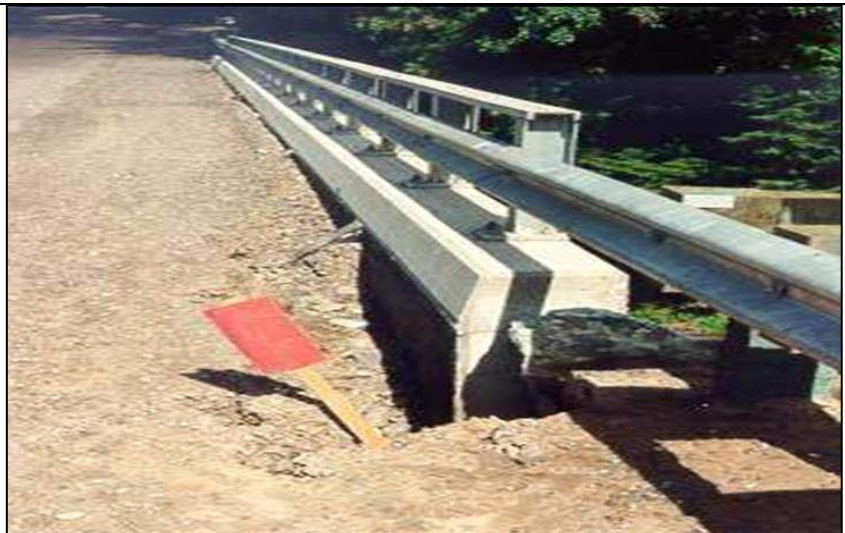
### Exemple 3

Élément :  
Système de drainage à  
l'approche

Défauts observés :

- Absence de système de drainage causant une érosion importante du remblai.

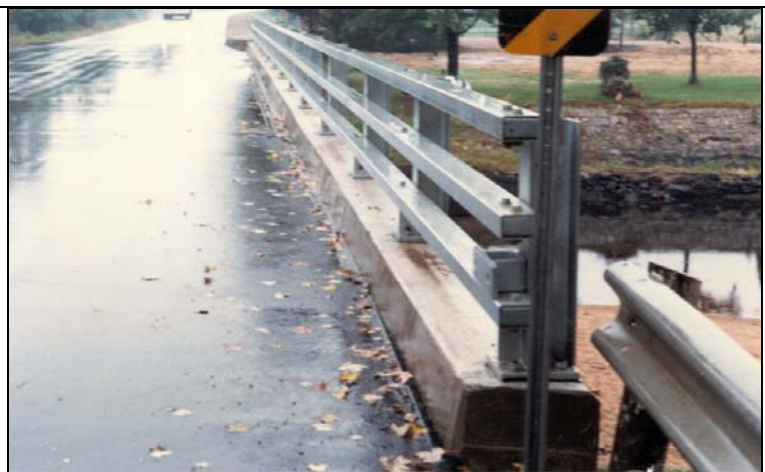
### Exemple 4

Élément :  
Glissière à l'approche

Défauts observés :

- Aucun défaut de matériau observé;
- Cependant, l'absence de raccordement de la glissière semi-rigide à l'approche constitue un danger pour les usagers.

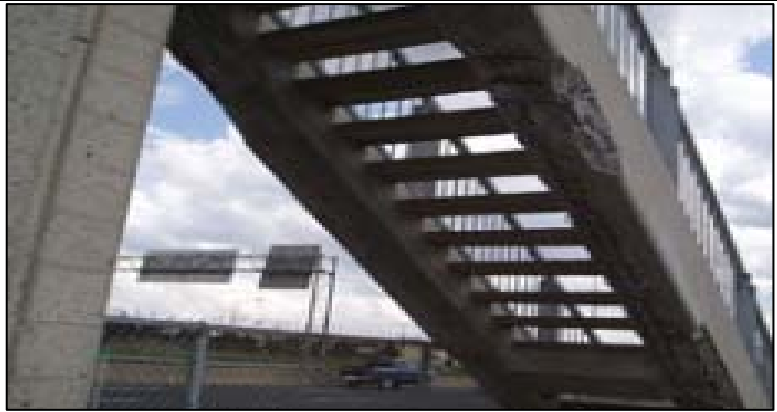
##### Exemple 5

Élément :  
Escalier

Défauts observés :

- Les défauts de matériaux observés causent une diminution légère de la capacité de l'élément à jouer son rôle.

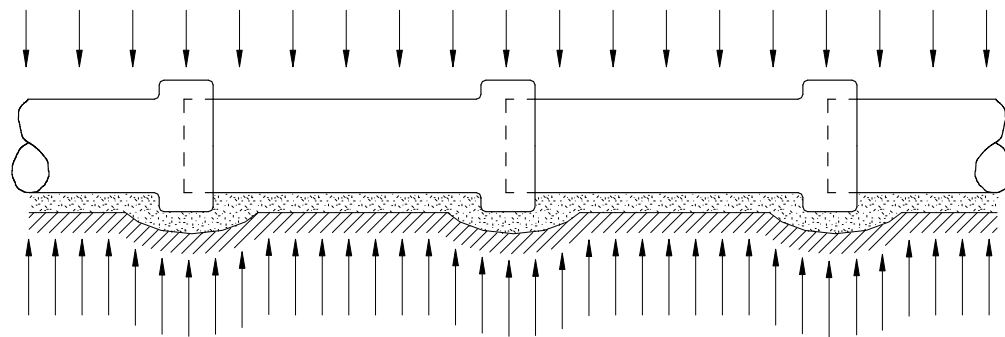
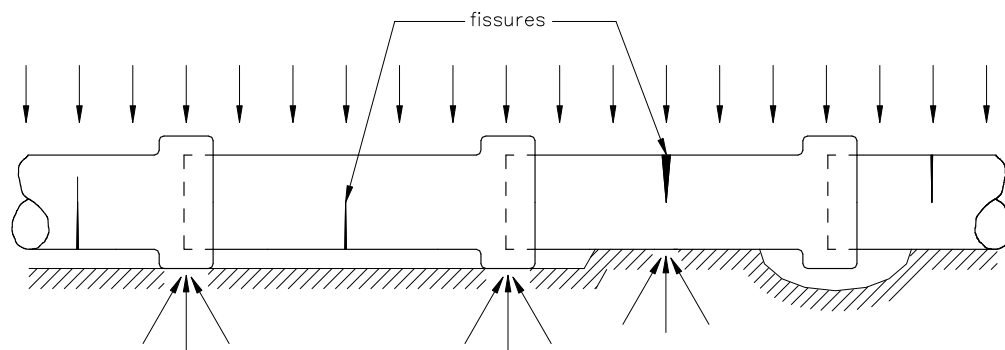
La fissuration dans les ponceaux rigides peut être causée par un coussin de support inadéquat ou absent. En effet, le coussin de support est un élément indispensable au comportement structural du ponceau. Il permet une fondation uniforme ainsi qu'une répartition adéquate des charges sous le ponceau. Il permet également de recouvrir les irrégularités qui peuvent endommager localement le ponceau. Lorsque le coussin de support n'est pas suffisamment densifié ou qu'il est inexistant, cela peut occasionner de la fissuration dans le ponceau. La figure 12.2-1 permet de visualiser l'importance du coussin de support en fonction des charges qui sollicitent le ponceau.

COUSSIN DE SUPPORT ADÉQUAT.  
BONNE RÉPARTITION DES CHARGES AU SOL.

COUSSIN DE SUPPORT INEXISTANT.  
CONCENTRATION D'EFFORTS.

**Figure 12.2-1** Importance du coussin de support

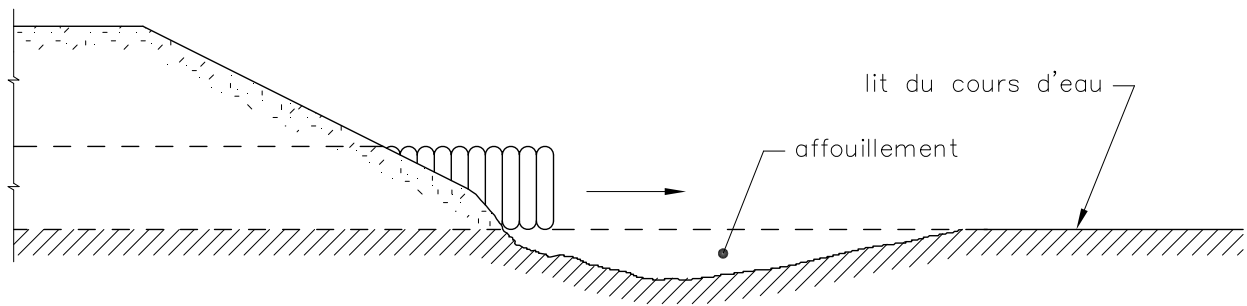
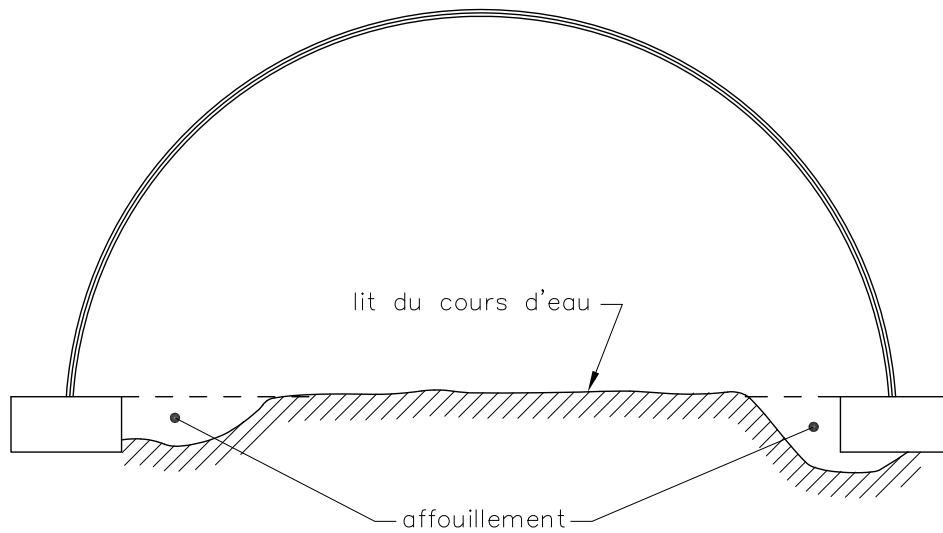
L'affouillement varie en fonction de la vitesse d'écoulement et du type de matériaux constituant le lit du cours d'eau. Les fosses d'affouillement peuvent se combler entre deux crues en fonction de la capacité de transport de sédiments du cours d'eau et par conséquent, être quelquefois difficiles à détecter.

Les causes principales de l'affouillement sont l'absence de protection du lit aux abords du ponceau ou les vitesses d'écoulement élevées.

AFFOUILLEMENT À LA SORTIE D'UN PONCEAU

**Figure 12.2-2** Affouillement

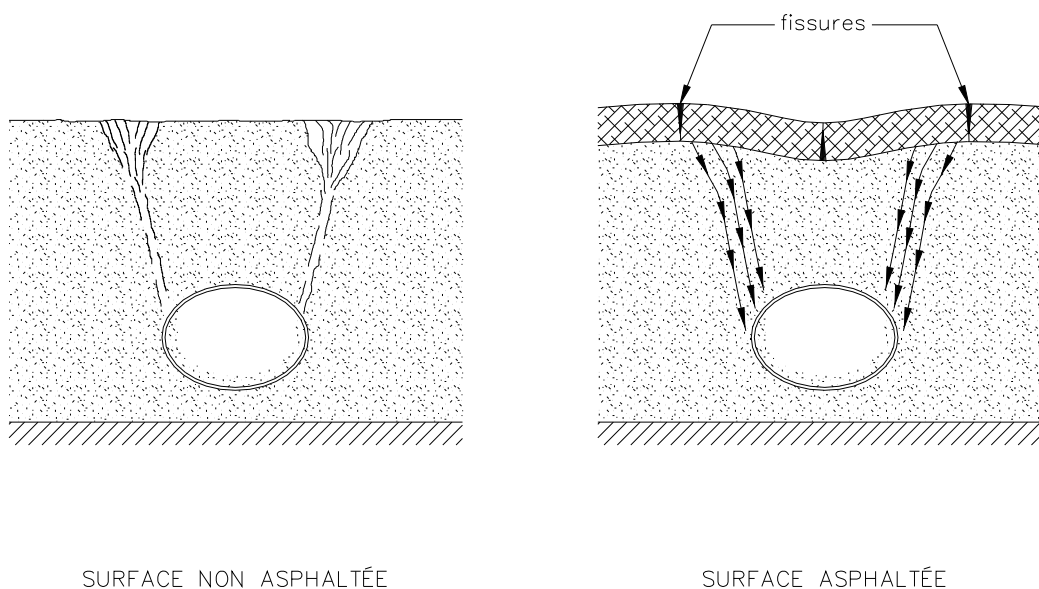
La figure 12.2-3 montre le phénomène de l'infiltration. Il est important que l'inspecteur observe le patron de fissuration du pavage au-dessus du ponceau et aux abords de celui-ci ainsi que les affaissements de sol dans les remblais. Dans le doute, l'inspecteur doit en référer à l'ingénieur responsable de l'inspection.

L'ouverture des joints de raccordement entre les sections du ponceau et une protection inadéquate aux extrémités se révèlent les principales causes de l'infiltration. L'absence de mur parafouille favorise également l'infiltration et la perte des matériaux adjacents au ponceau.

**Figure 12.2-3** Infiltration

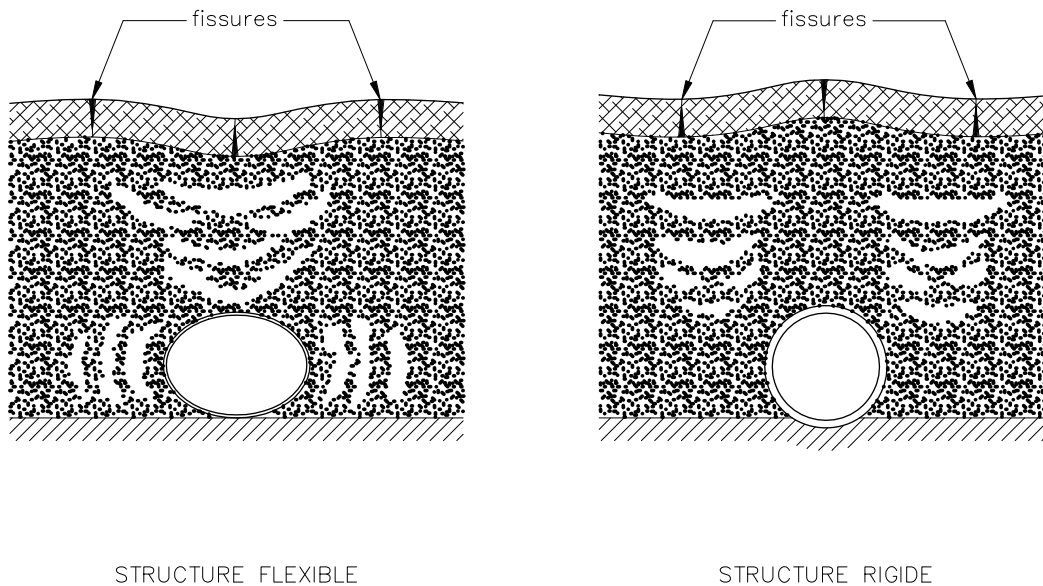
Le tassement peut affecter aussi le profil de la route. La figure 12.2-4 montre le tassement dans le cas d'une structure flexible et d'une structure rigide. La déformation de la structure flexible entraîne un tassement et une déformation de la chaussée dans la zone située immédiatement au-dessus du ponceau. Par contre, dans le cas d'une structure rigide, le tassement est plus important dans les zones situées de part et d'autre du ponceau.

**Figure 12.2-4** Tassement

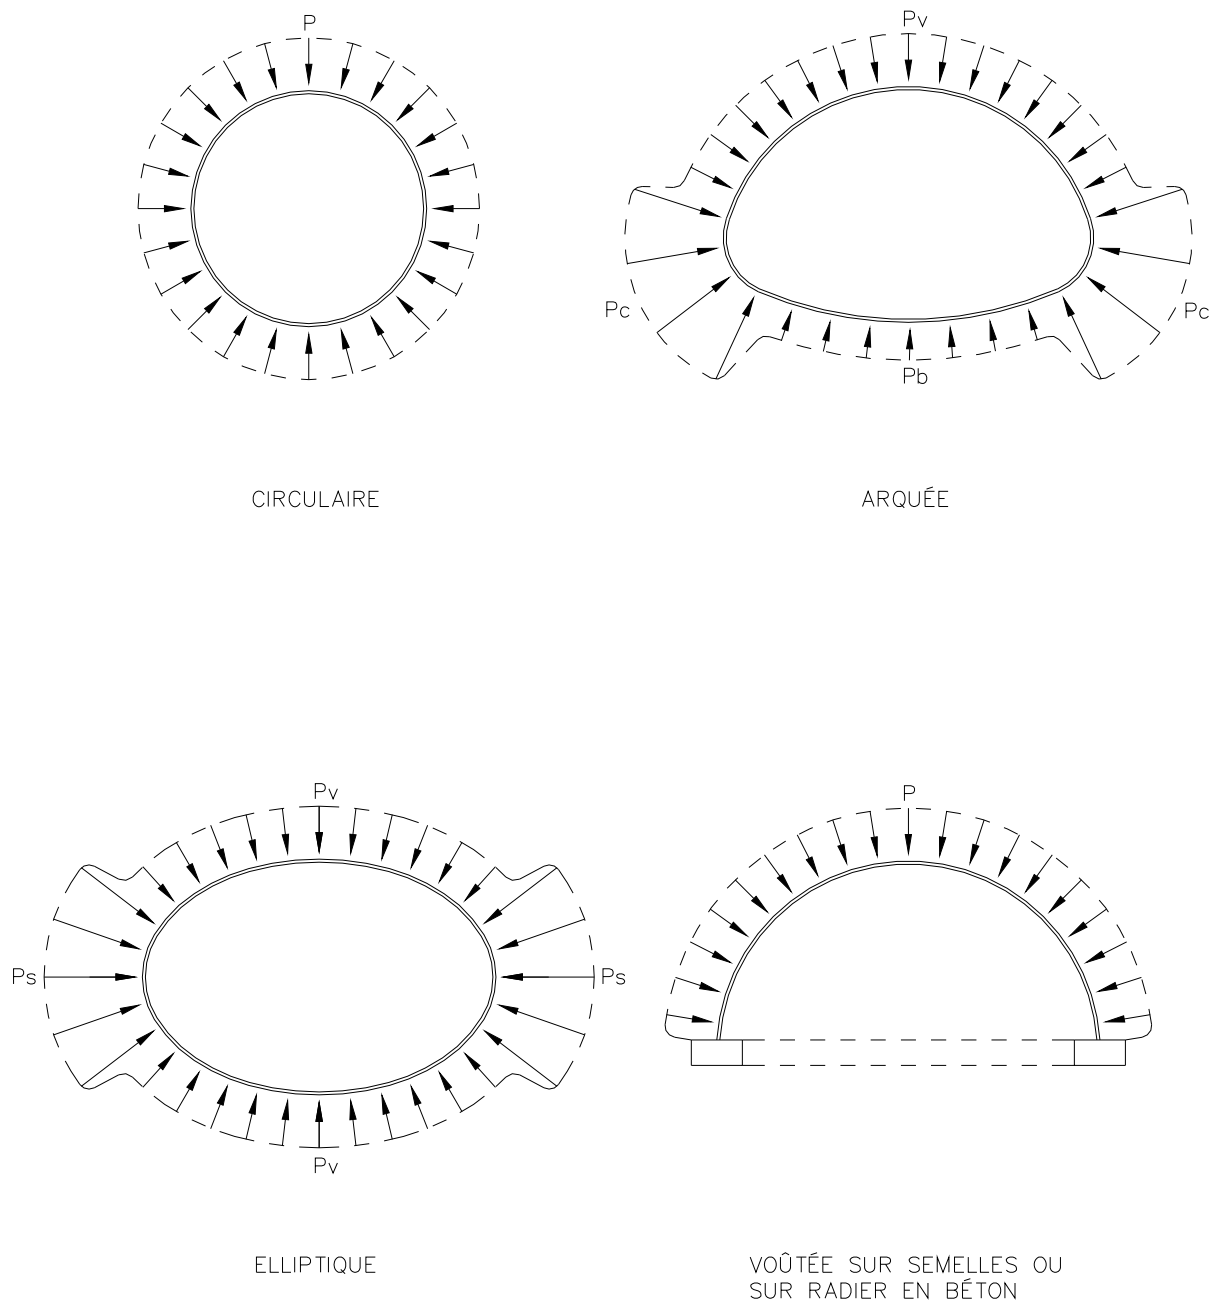
**Figure 12.3-1** Répartition des charges sur les structures flexibles

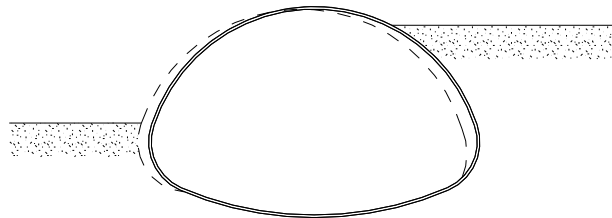
La déformation des ponceaux est souvent reliée à une mise en œuvre déficiente et à l'utilisation de matériaux inadéquats. Conséquemment, il est fréquent que les déformations surviennent durant la construction ou peu de temps après. La gravité de ces déformations dépend de leur amplitude, de leur caractère évolutif et des autres défauts qui en résultent tels que le pivotement des tôles, le glissement, la fissuration des tôles au niveau des trous des boulons, le relâchement des assemblages, la déformation de la chaussée, les fissures du radier. La figure 12.3-2 montre les différentes déformations pouvant être observées lors des inspections.

DÉFORMATION LATÉRALE

**Figure 12.3-2** Déformation des structures flexibles

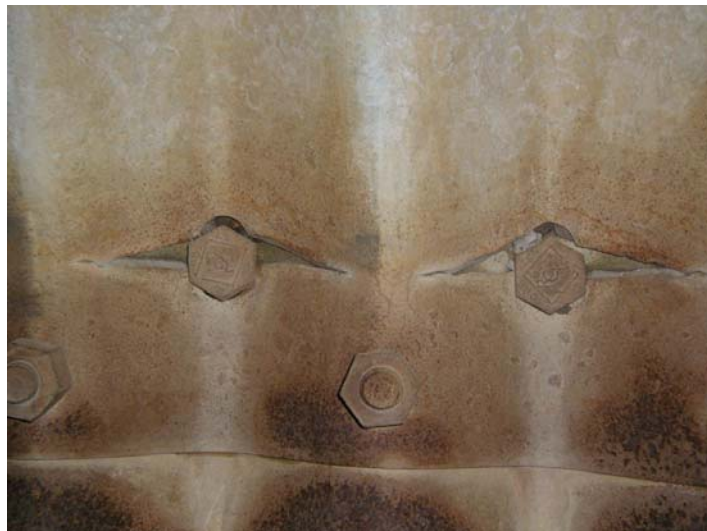
Dans le cas des ponceaux en acier, la fissuration des plaques au pourtour des boulons est souvent le résultat d'un assemblage inadéquat de ces dernières. Ce défaut est presque toujours accompagné d'une déformation longitudinale ou transversale importante et il affecte directement la capacité du ponceau à supporter les charges. Selon la longueur de la zone affectée par la fissuration sur une même ligne de boulons, ce défaut peut même provoquer la perte de l'ouvrage. La photo 12.3-1 montre un exemple typique de ce défaut.

**Photo 12.3-1** Fissuration au pourtour des boulons d'un ponceau en acier

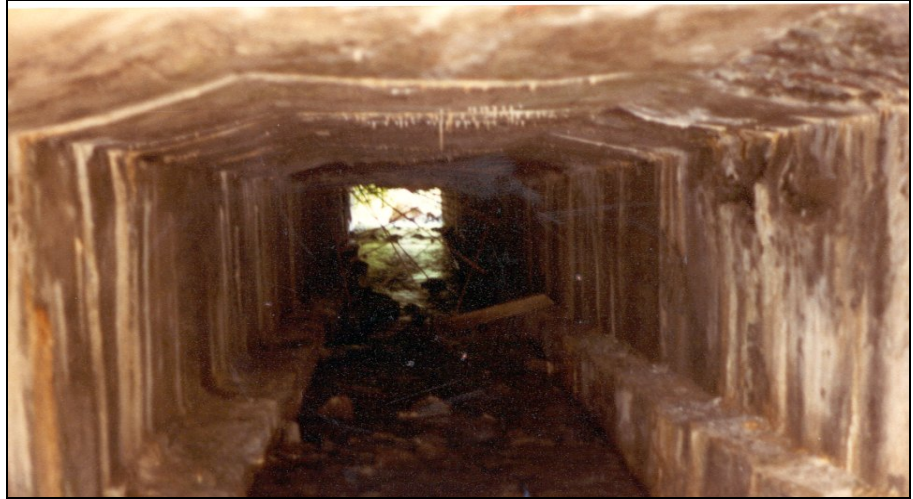
#### Exemple 1

Élément : Dalle d'un ponceau

Défauts observés :

- Éclatement et corrosion très importante des armatures (diminution de section supérieure ou égale à 30 %) sur une zone correspondant à 20 % de la longueur de la dalle;
- Délaminage sur 20 % de la longueur;
- Désagrégation moyenne sur 40 % de la longueur;
- Traces de rouille sur 20 % de la longueur;
- Défauts de matériaux réduisant de façon très importante la capacité du ponceau à supporter les charges.

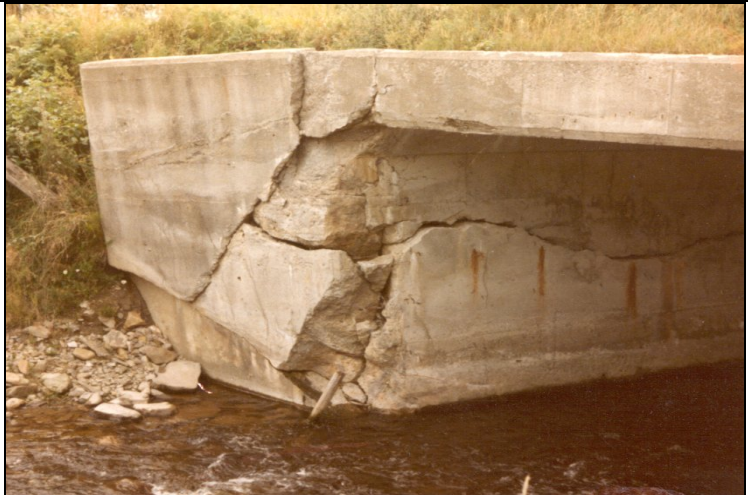
### Exemple 2

Élément : Murs d'un ponceau en béton armé

Défauts observés :

- Fissures de plus de 3 mm sur un seul des deux murs correspondant à une longueur équivalente de 50 %;
- Désagrégation importante sur une longueur équivalente de 20 %;
- Le reste de l'élément est en bon état;
- Fléchissement très important du mur et défauts de matériaux réduisant de façon très importante la capacité du ponceau à supporter les charges.

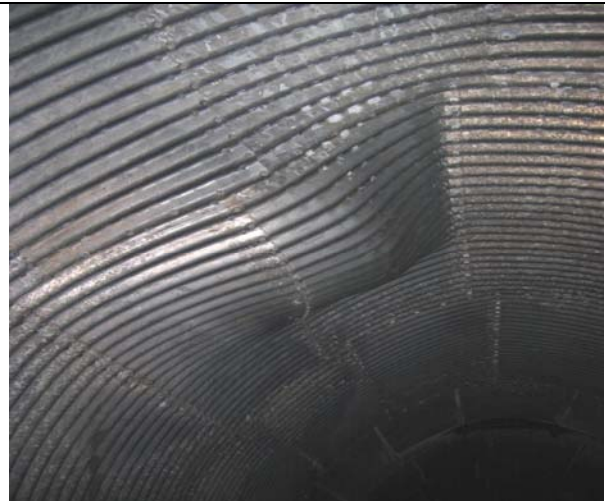
### Exemple 3

Élément : Voûte d'un ponceau en acier

Défauts observés :

- Déformation locale appréciable de la section transversale du ponceau;
- Le reste de l'élément est en bon état.

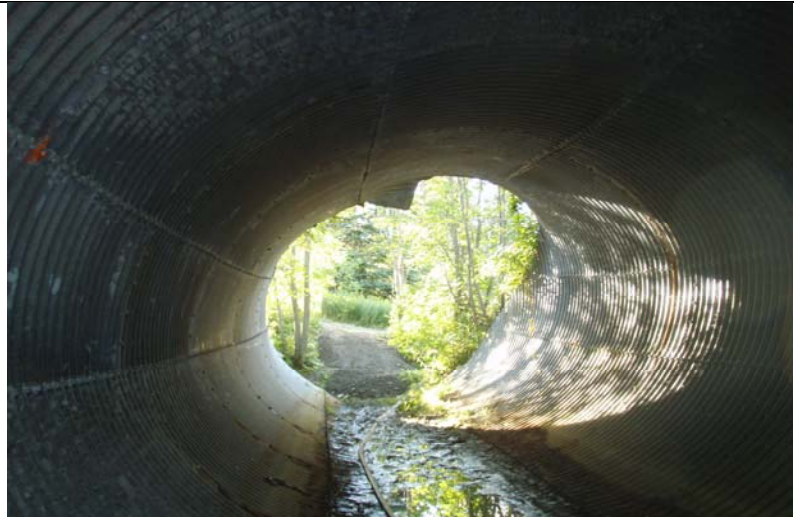
#### Exemple 4

Élément : Voûte d'un ponceau en acier

Défauts observés :

- Déformation globale très importante de la section transversale du ponceau;
- Le reste de l'élément est en bon état.

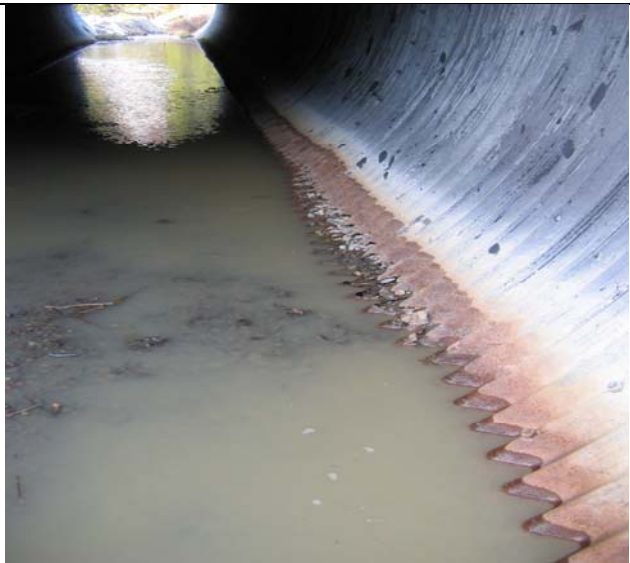
#### Exemple 5

Élément : Coins inférieurs d'un ponceau en acier

Défauts observés :

- Perforation localisée sur 10 % de la longueur du coin;
- Corrosion moyenne sur le reste de la longueur;
- Les défauts sont les mêmes au coin opposé.

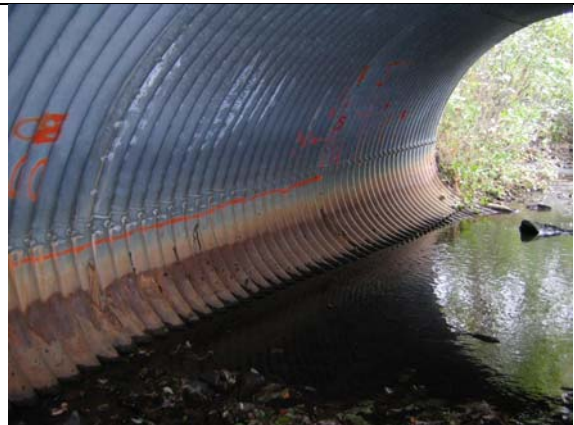
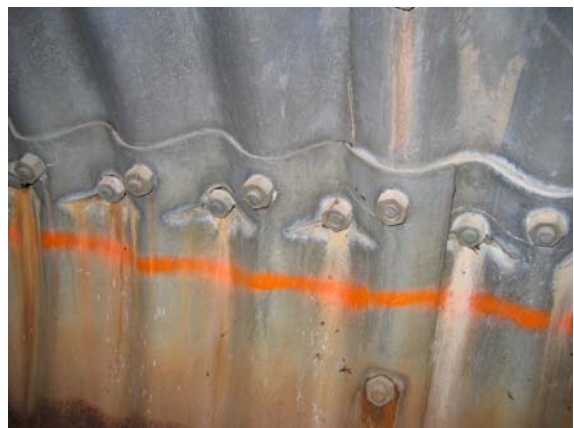
### Exemple 6

Élément : Coins  
inférieurs d'un ponceau  
en acier

Défauts observés :

- Corrosion moyenne sur toute la longueur des deux coins inférieurs;
- Fissuration au pourtour des boulons sur 40 % de la longueur sur une même ligne. L'autre coin n'est pas fissuré;
- La longueur des fissures sur le pourtour des boulons est comparable à l'espacement longitudinal entre deux boulons.

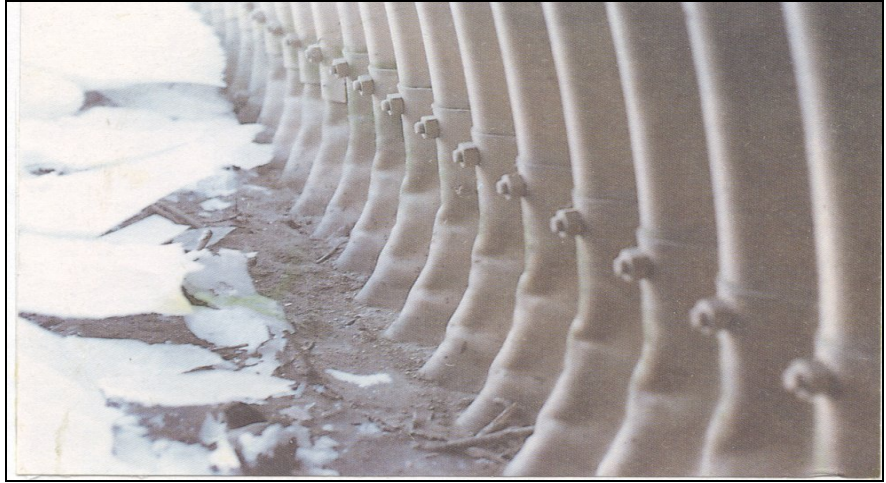
### Exemple 7

Élément :  
Coins inférieurs d'un  
ponceau en acier

Défauts observés :

- Aucun défaut de matériau observé;
- Voilement des ondulations de la paroi sur environ 30 % de la longueur du ponceau (un seul côté affecté) réduisant de façon appréciable la capacité structurale du ponceau.

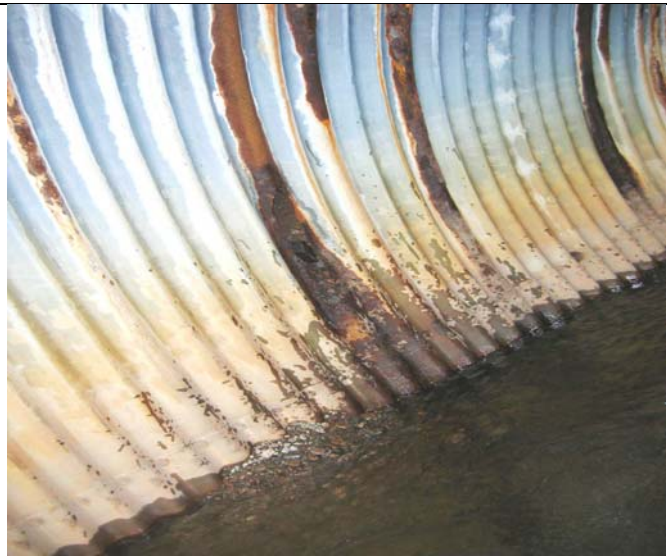
### Exemple 8

Élément : Coins  
inférieurs d'un ponceau  
en acier

Défauts observés :

- Corrosion avec perforation locale sur 20 % de la longueur équivalente;
- Corrosion légère sur le reste de l'élément;
- Perte appréciable de matériau au pourtour du ponceau.
