# **MANUEL D'INSPECTION DES STRUCTURES**

**FÉVRIER 2010**

Québec

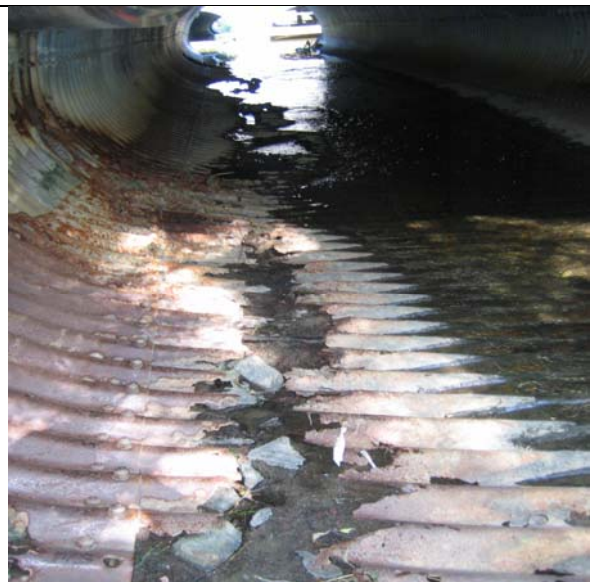
### Exemple 9

Élément : Radier d'un ponceau en acier

Défauts observés :

- Corrosion très importante avec perforation sur toute la longueur du radier.

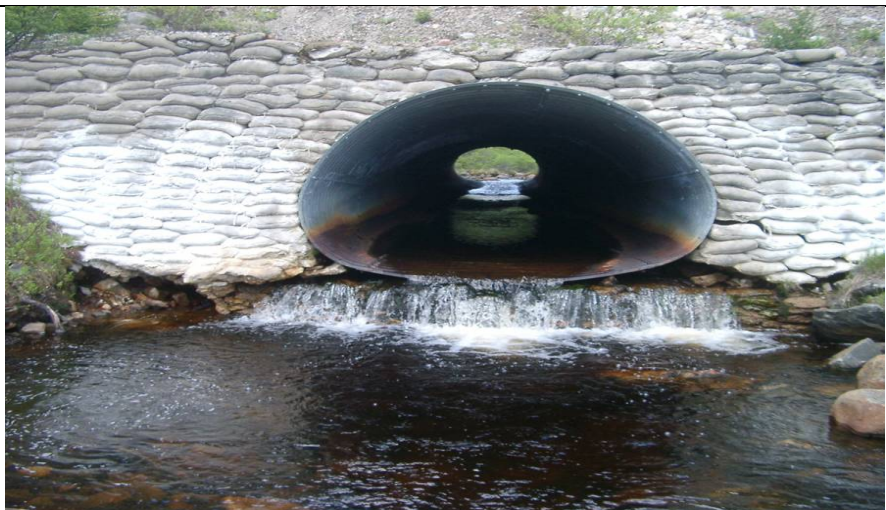
### Exemple 10

Élément : Fondation

Défauts observés :

- Minage sous le ponceau.

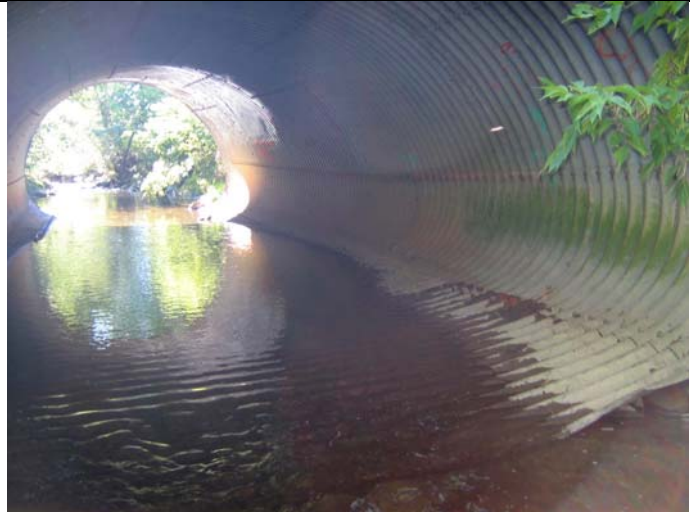
### Exemple 11

Élément : radier d'un ponceau en acier

Défauts observés :

- Corrosion légère sur toute la surface de l'élément;
- Soulèvement de l'extrémité du ponceau.

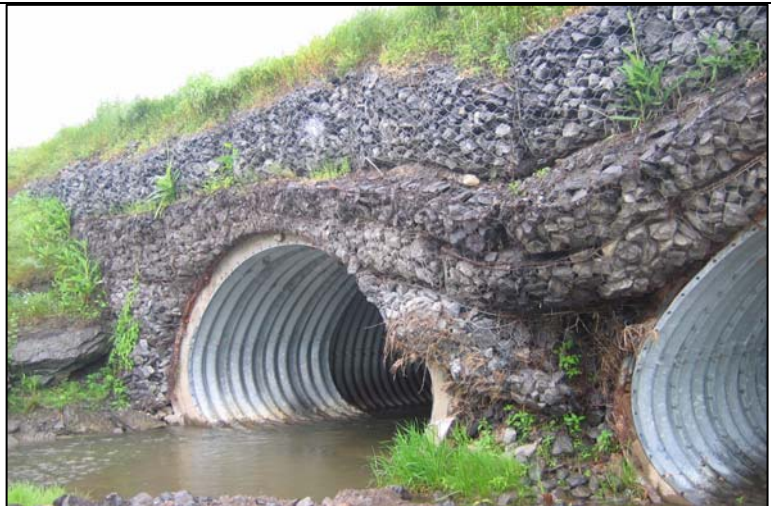
### Exemple 12

Élément : Mur de tête en gabions

Défauts observés :

- Environ 20 % des paniers ont des fils sectionnés et ont perdu des pierres;
- La perte de pierres des paniers à la base affecte de façon très importante la stabilité du mur de tête.

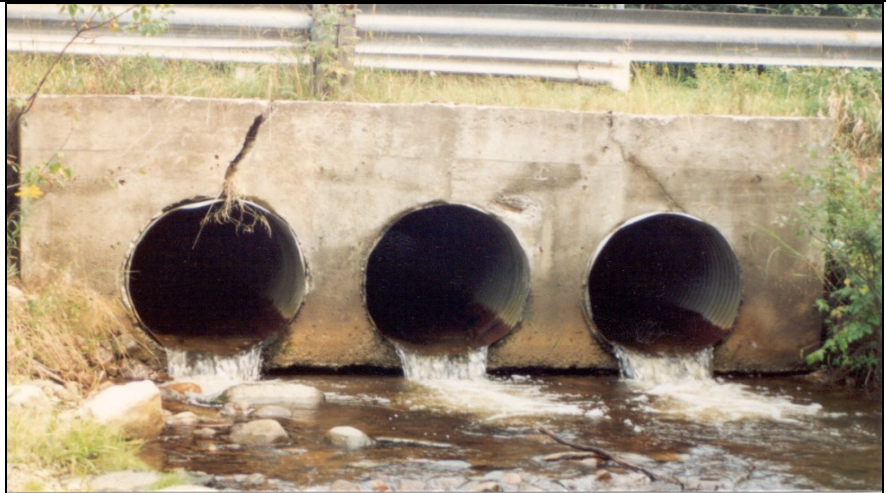
### Exemple 13

Élément : Mur de tête  
en béton armé

Défauts observés :

- Fissures larges de plus de 3 mm correspondant à environ 5 % de la surface;
- Le reste de la surface est en bon état;
- Défauts de matériaux et perte de matériaux granulaires réduisant de façon appréciable la capacité du mur à supporter les charges.

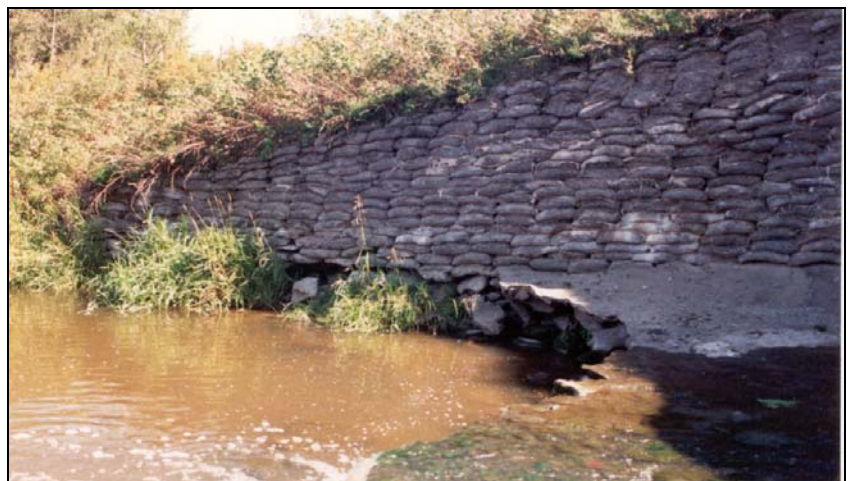
### Exemple 14

Élément : Mur d'aile en  
sacs de sable-ciment

Défauts observés :

- Dégradation importante des sacs en sable-ciment sur environ 30 % de la surface;
- Dégradation moyenne sur le reste de la surface;
- Défauts de matériaux et affouillement pouvant affecter de façon importante l'aptitude de l'élément à jouer son rôle.

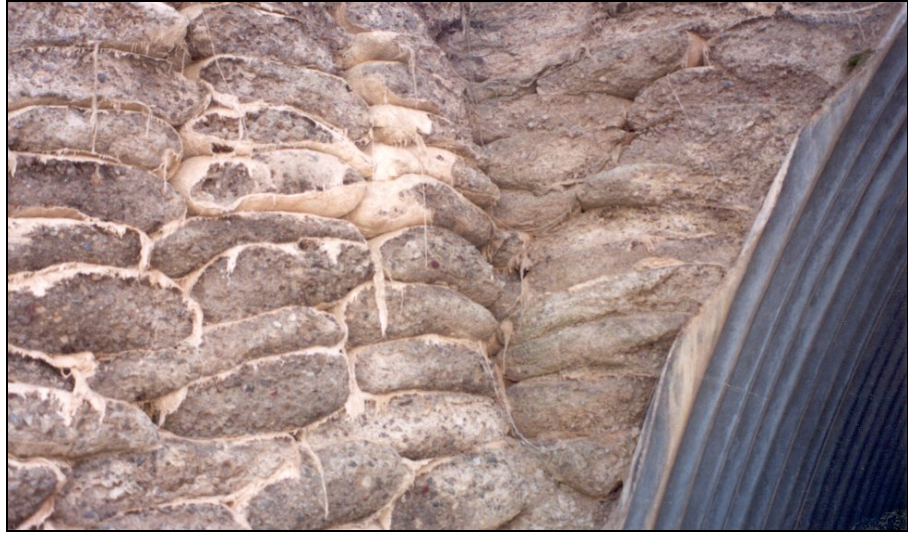
### Exemple 15

Élément : Mur de tête  
en sacs de sable-  
ciment

Défauts observés :

- Dégradation importante des sacs de sable-ciment sur 5 % de la surface;
- Dégradation moyenne sur 30 % de la surface;
- Le reste est considéré comme étant en bon état;
- Les défauts de matériaux n'affectent pas la capacité des murs à supporter les charges.

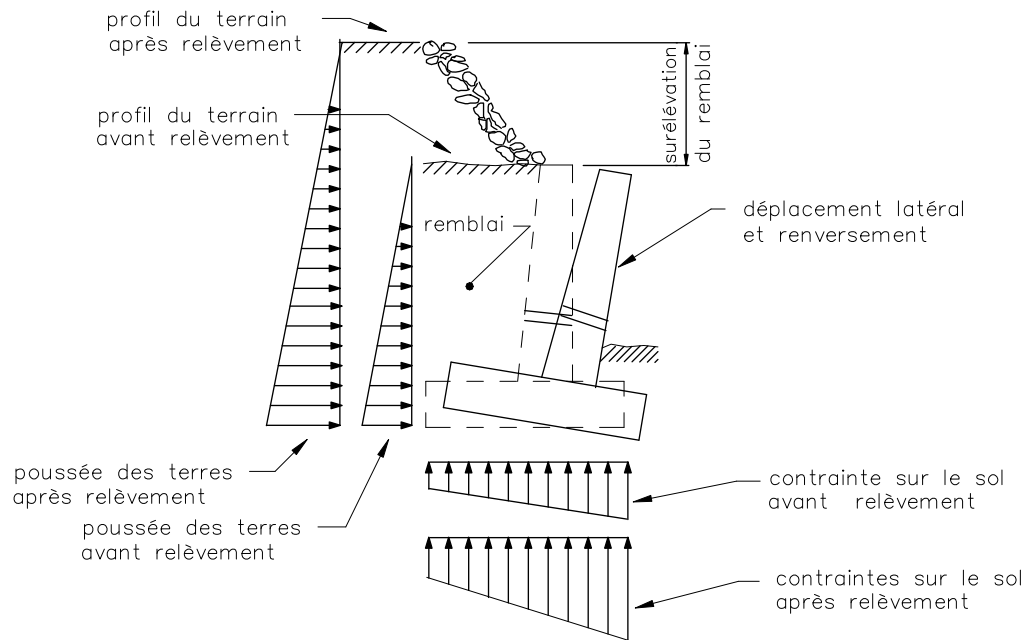
Un mur renverse lorsque l'action stabilisatrice des charges verticales est trop faible pour contrebalancer les forces de renversement produites par la poussée des terres.

Plusieurs facteurs peuvent entraîner la perte d'aplomb d'un mur, voire même le renversement de ce dernier, comme l'augmentation importante de la poussée des terres ou la diminution de la capacité de support de la fondation. L'augmentation de la poussée des terres peut être causée par le relèvement de la hauteur du remblai à supporter ou par la présence d'eau retenue derrière le mur en raison d'un mauvais drainage. La diminution de la capacité de support de la fondation peut résulter de l'affouillement et de l'érosion du sol de fondation ou de la détérioration de la semelle ou des pieux qui la supportent. La figure 13.4-1 montre le renversement du mur.

RENVERSEMENT DÙ À L'AUGMENTATION DE LA HAUTEUR DU REMBLAI

**Figure 13.4-1** Renversement du mur

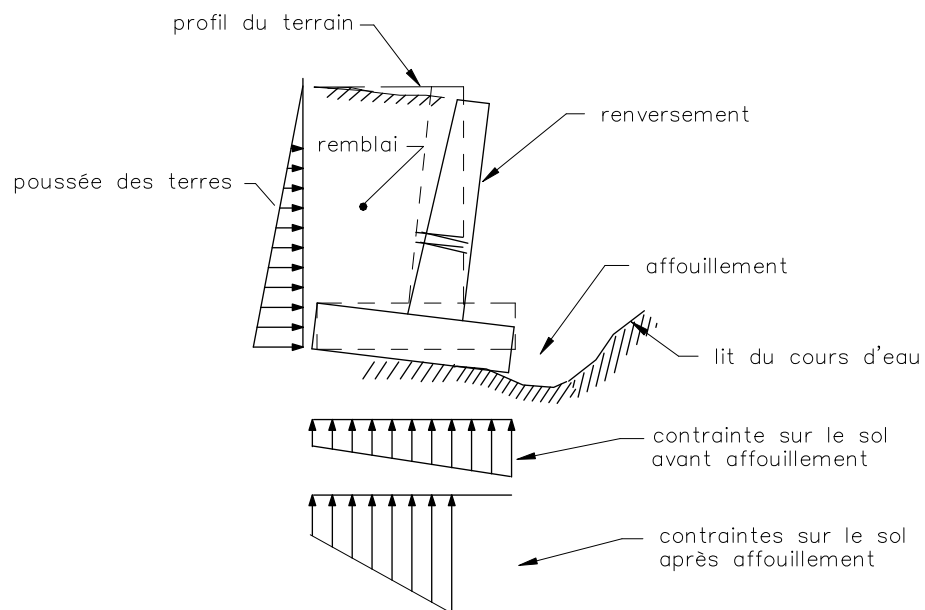
RENVERSEMENT DÙ À L'AFFOUILLEMENT

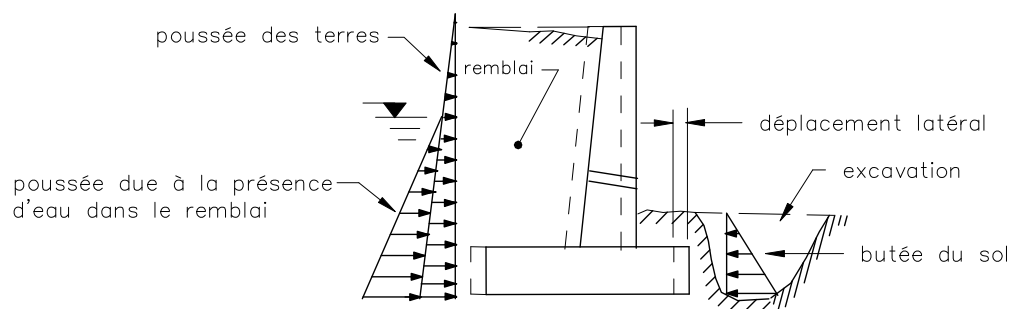
Un mur se déplace latéralement lorsque la force de frottement produite par les charges verticales est trop faible pour contrebalancer la force horizontale produite par la poussée des terres.

Ce défaut affecte la stabilité du mur et il peut être causé par une augmentation de la poussée des terres résultant d'une augmentation de la hauteur du remblai ou de la rétention de l'eau dans celui-ci. Il est également possible qu'une diminution de la butée qui est située devant le mur et qui retient une partie de la poussée provoque un déplacement latéral (figure 13.4-2). La diminution de la butée est généralement le résultat de l'enlèvement de matériaux granulaires lors de travaux d'excavation.

DÉPLACEMENT LATÉRAL DÛ À L'EAU DANS LE REMBLAI

**Figure 13.4-2** Déplacement latéral du mur

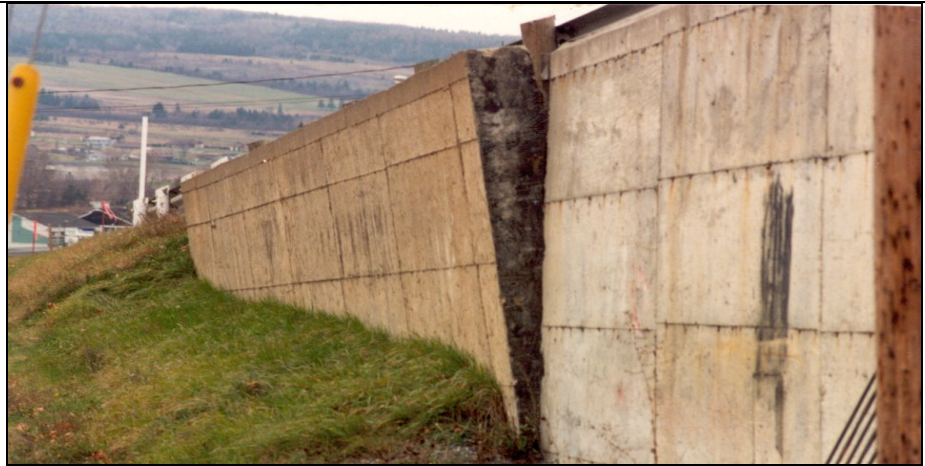
### Exemple 1

Élément : Mur de soutènement en béton

Défauts observés :

- Aucun défaut de matériau n'est observé, mais il y a un mouvement persistant affectant de façon très importante la stabilité du mur.

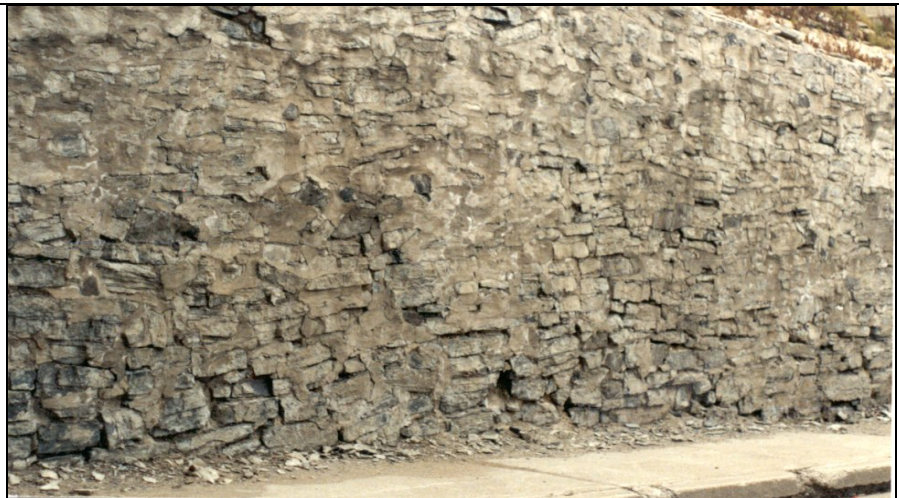
### Exemple 2

Élément : Mur de soutènement en maçonnerie

Défauts observés :

- Désagrégation très importante et perte de pierres sur 10 % de la surface du mur;
- Désagrégation importante sur 30 % de la surface;
- Désagrégation moyenne sur 60 % de la surface;
- Défauts pouvant affecter la stabilité du mur de façon appréciable.

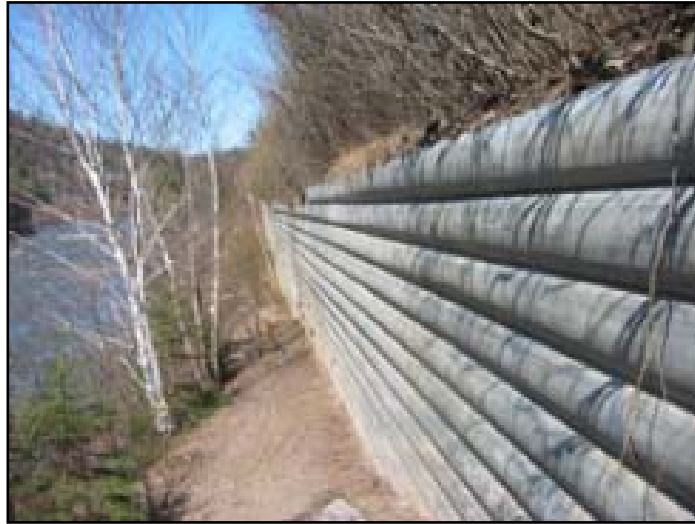
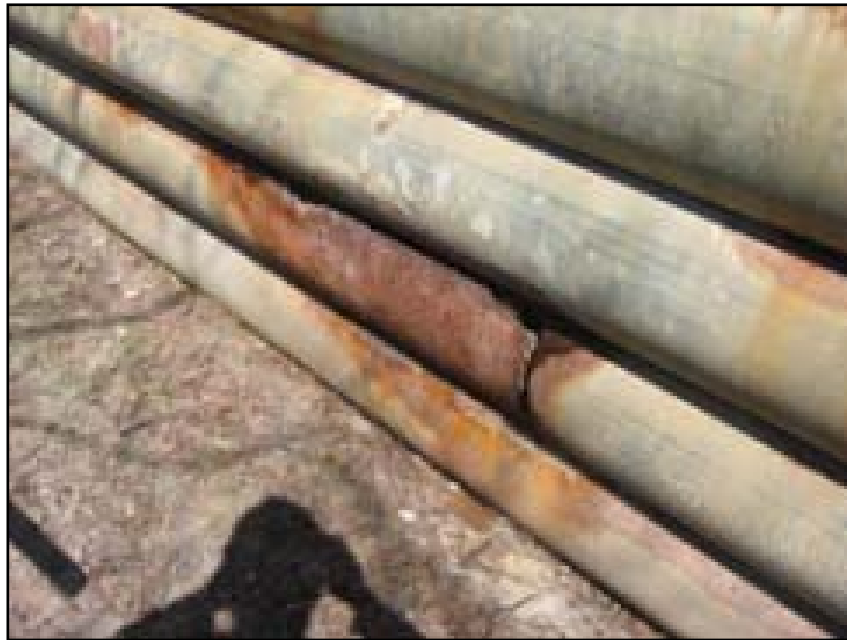
### Exemple 3

Élément :  
Remblai renforcé  
avec paroi en  
acier

Défauts observés :

- Corrosion et perforation de l'acier sur environ 5 % de la surface du mur;
- Le reste est en bon état;
- Défauts pouvant affecter la stabilité du mur de façon appréciable.
