# **MANUEL D'IDENTIFICATION DES DÉGRADATIONS DES CHAUSSEES SOUPLES**

Le présent manuel a été produit par un groupe de travail composé de personnes du ministère des Transports du Québec (MTQ), de l'Association québécoise du transport et des routes (AQTR), du Centre d'expertise et de recherche en infrastructures urbaines (CERIU), de l'Association des ingénieurs municipaux du Québec (AIMQ) et de quatre firmes de consultants de la province de Québec (GIE Technologies, CRCAC, LVM-Fondatec, SETRA). Les photographies ont été fournies par le MTQ et le CERIU.

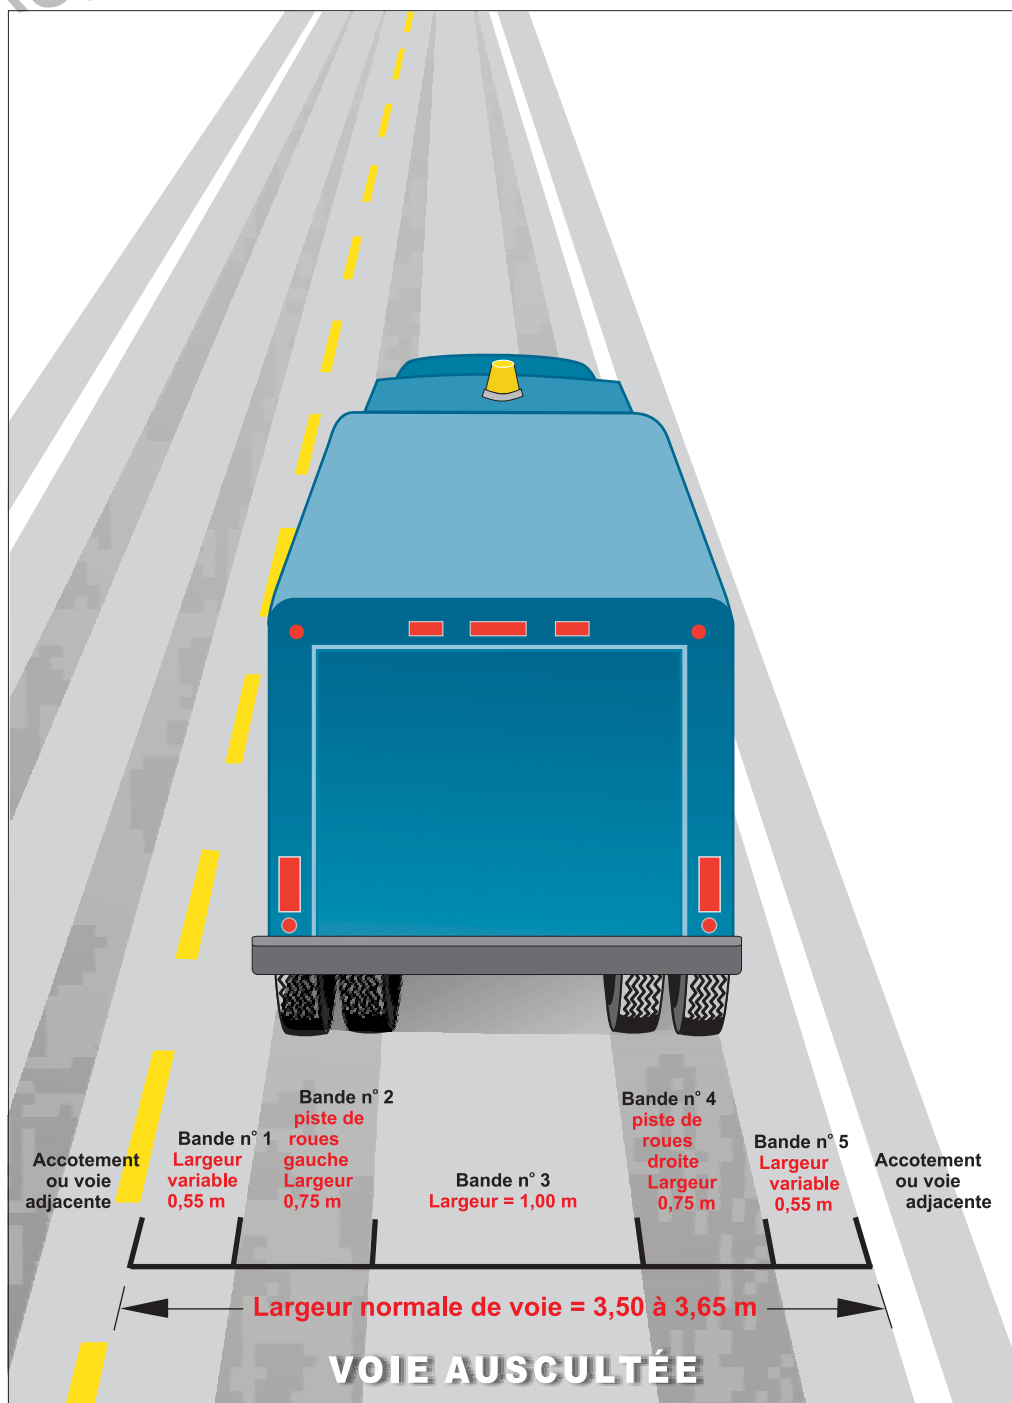
**Figure 1-1**  
Détails des bandes d'auscultation pour la fissuration

### **Bandes d'auscultation par voie pour les relevés de fissuration :**

Sur cette base, un taux de fissuration pour chaque bande peut être établi à partir des fissures détectées en longueur et en largeur. Les fissures en piste de roues sont principalement associées aux sollicitations du trafic et aux dégradations par fatigue alors que les fissures dans les autres bandes sont attribuables à des causes plus variées, comme le gel et le vieillissement, ou à des défauts de construction.

Rupture du revêtement parallèle à la direction de la route et située dans les pistes de roues, soit dans les bandes numéros 2 et 4 (voir figure 1–1).

Rupture du revêtement relativement parallèle à la direction de la route, excluant les fissures de gel, en dehors des pistes de roues, soit dans les bandes numéros 1, 3 et 5 (voir figure 1-1).

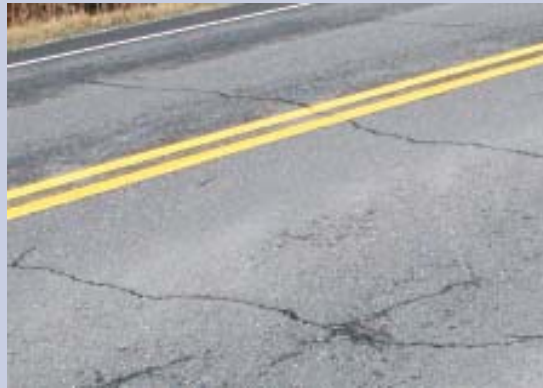
Faible

**Faible** : Fissures simples et intermittentes dont les ouvertures sont inférieures à 5 mm. Les bords sont en général francs et bien définis. Les fissures avec scellement en place en bonne condition sont incluses dans ce niveau de sévérité ou elles peuvent aussi être comptabilisées à part selon l'usage qui sera fait de l'information.

Rupture du revêtement relativement perpendiculaire à la direction de la route, généralement sur toute la largeur de la chaussée.

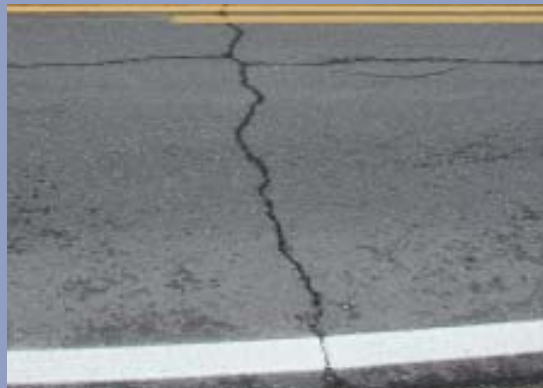
Moyen

**Moyen** : Fissures simples ou fissures multiples le long d'une fissure principale, celle-ci étant ouverte de 5 à 20 mm. Les bords sont parfois érodés et un peu affaissés. Sans être inconfortable, la fissure est perceptible par l'utilisateur.

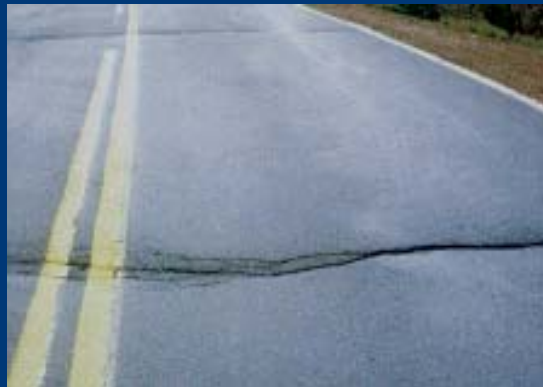
Majeur

**Majeur** : Fissures simples ou fissures multiples le long d'une fissure principale, celle-ci étant ouverte de plus de 20 mm. Les bords sont souvent érodés et il y a affaissement ou soulèvement au gel au voisinage de la fissure. Le confort au roulement est diminué par les déformations de surface.

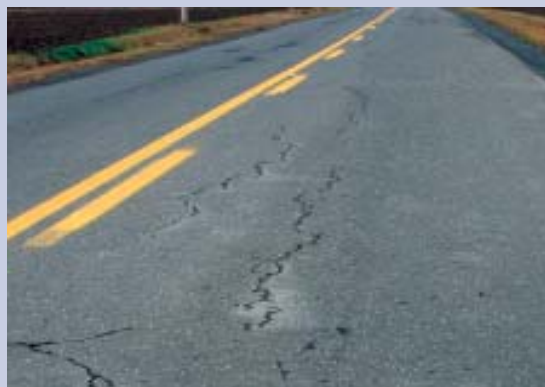
Faible

**Faible :** Fissures simples et intermittentes dont les ouvertures sont inférieures à 5 mm. Les bords sont en général francs et bien définis. Les fissures avec scellement en place en bonne condition sont incluses dans ce niveau de sévérité ou elles peuvent aussi être comptabilisées à part selon l'usage qui sera fait de l'information.

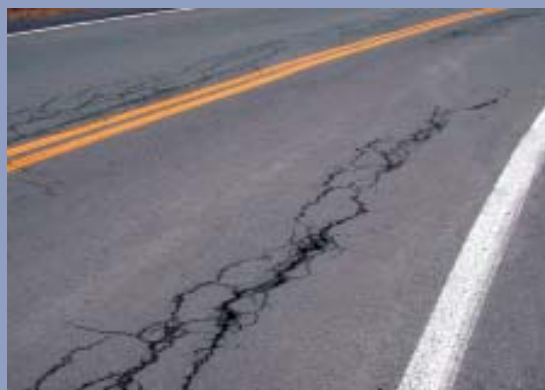
Moyen

**Moyen :** Fissures simples ou fissures multiples le long d'une fissure principale, celle-ci étant ouverte de 5 à 20 mm. Les bords sont parfois érodés et un peu affaissés. Sans être inconfortable, la fissure est perceptible par l'utilisateur.

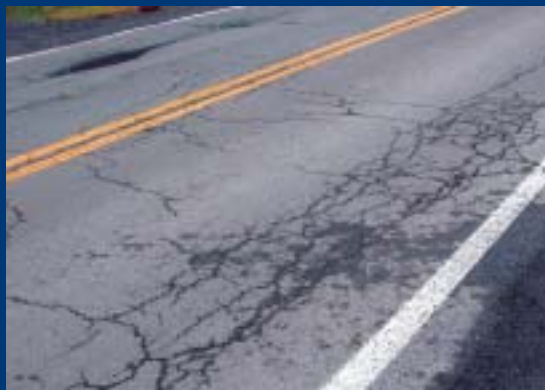
Majeur

**Majeur :** Fissures simples ou fissures multiples le long d'une fissure principale, celle-ci étant ouverte de plus de 20 mm. Les bords sont souvent érodés et il y a affaissement ou soulèvement au gel au voisinage de la fissure. On note la présence de fissures en carrelage. Le confort au roulement est diminué par les déformations de surface.

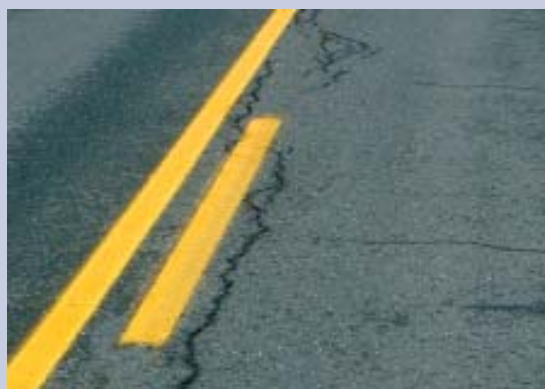
Faible

**Faible :** Fissures simples et intermittentes dont les ouvertures sont inférieures à 5 mm. Les bords sont en général francs et bien définis. Les fissures avec scellement en place en bonne condition sont incluses dans ce niveau de sévérité ou elles peuvent aussi être comptabilisées à part selon l'usage qui sera fait de l'information.

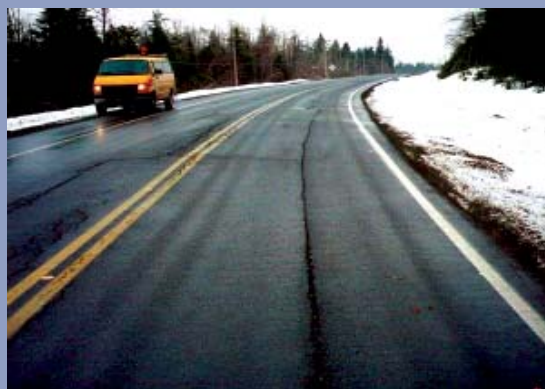
Moyen

**Moyen :** Fissures simples ou fissures multiples le long d'une fissure principale, celle-ci étant ouverte de 5 à 20 mm. Les bords sont parfois érodés et un peu affaissés.

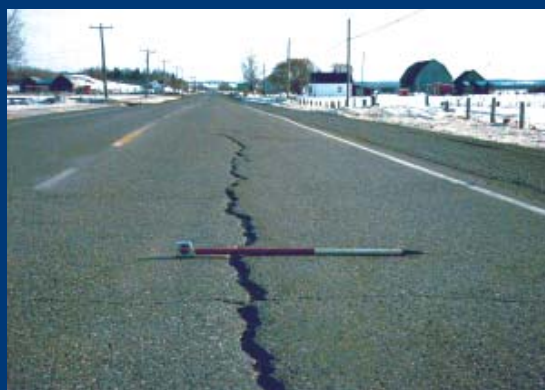
Majeur

**Majeur :** Fissures simples ou fissures multiples le long d'une fissure principale, celle-ci étant ouverte de plus de 20 mm. Les bords sont souvent érodés et il y a affaissement ou soulèvement au gel au voisinage de la fissure.

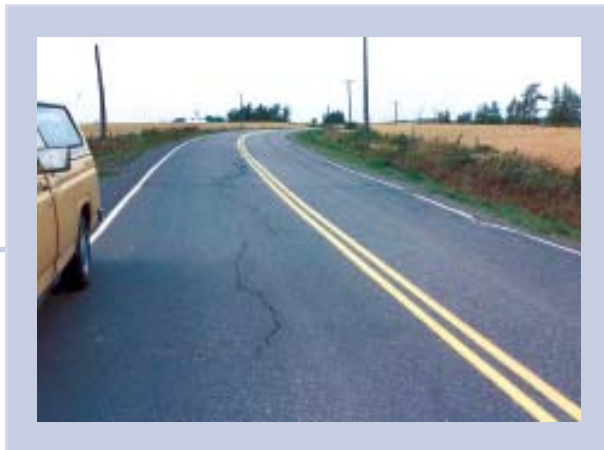
Faible

**Faible :** Fissures simples et intermittentes dont les ouvertures sont inférieures à 10mm. Les bords sont en général francs et bien définis. Les fissures avec scellement en place en bonne condition sont incluses dans ce niveau de sévérité ou elles peuvent aussi être comptabilisées à part selon l'usage qui sera fait de l'information.

Rupture du revêtement générant une fissure active sous l'effet du gel, soit rectiligne et localisée au centre de la voie ou de la chaussée, soit d'apparence lézardée sans localisation précise sur la chaussée.

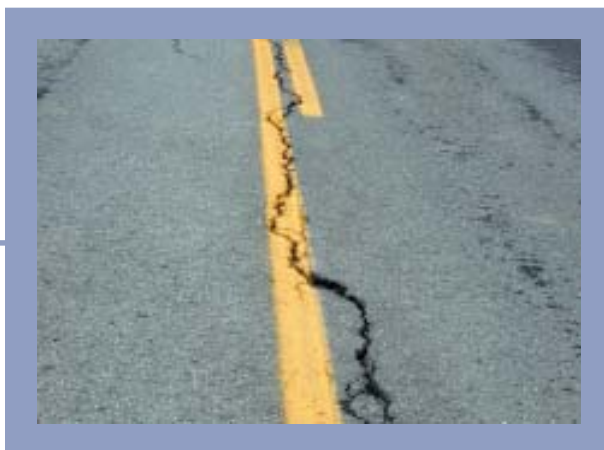
Moyen

**Moyen :** Fissures simples ou fissures multiples le long d'une fissure principale, celle-ci étant ouverte de 10 à 25 mm. Les bords sont parfois érodés et un peu affaissés. Sans être inconfortable, la fissure est perceptible par l'utilisateur.

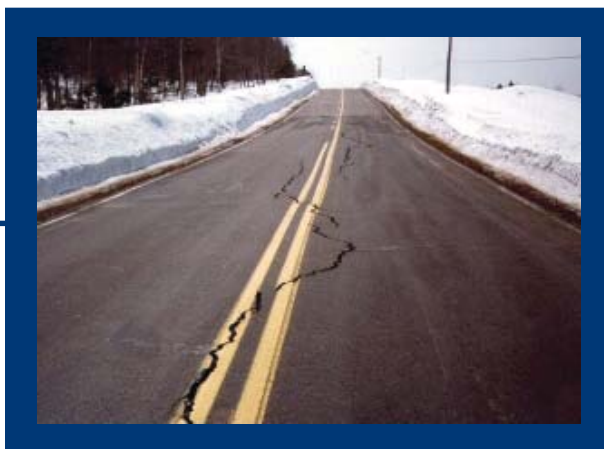
Majeur

**Majeur :** Fissures généralement simples ou fissures multiples le long d'une fissure principale, celle-ci étant ouverte de plus de 25 mm. Les bords sont souvent érodés et il y a affaissement ou soulèvement au gel au voisinage de la fissure. Le confort au roulement est diminué par les déformations de surface.

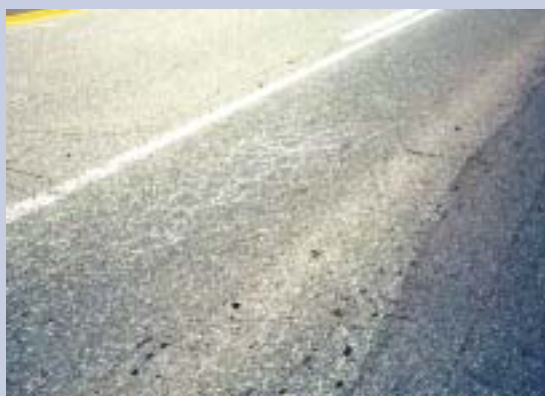
Faible

**Faible :** Maillage composé de fissures simples aux bords francs.

Rupture du revêtement sur des surfaces plus ou moins étendues, formant un patron de fissuration à petites mailles polygonales dont la dimension moyenne est de l'ordre de 300 mm ou moins.

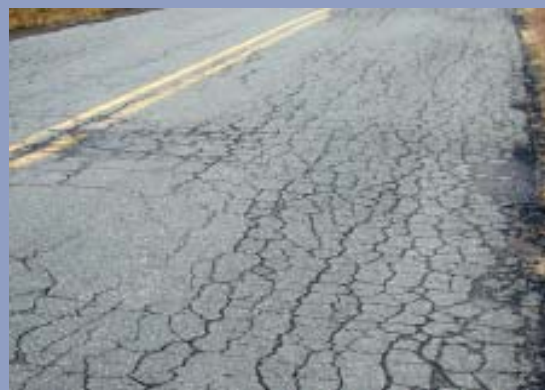
Moyen

**Moyen :** Maillage composé de fissures simples aux bords faiblement détériorés.

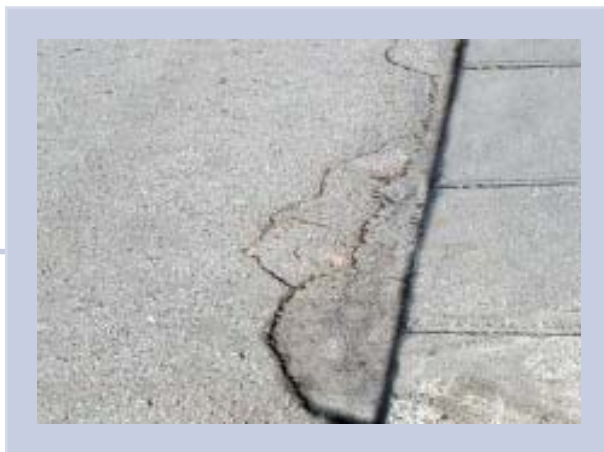
Faible

**Faible :** Fissures simples et intermittentes dont les ouvertures sont inférieures à 5 mm. Les bords sont en général francs et bien définis. Les fissures avec scellement en place en bonne condition sont incluses dans ce niveau de sévérité ou elles peuvent aussi être comptabilisées à part selon l'usage qui sera fait de l'information.

Rupture en ligne droite ou en arc de cercle, le long de l'accotement ou de la bordure, ou décollement du revêtement le long de la bordure.

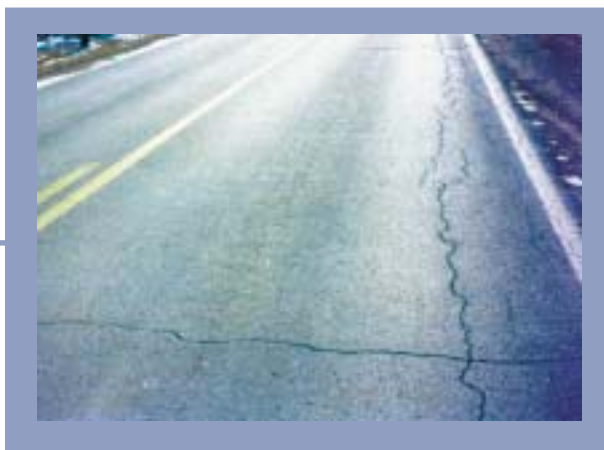
Moyen

**Moyen :** Fissures simples ou fissures multiples le long d'une fissure principale, celle-ci étant ouverte de 5 à 20 mm. Les bords sont parfois érodés et un peu affaissés.

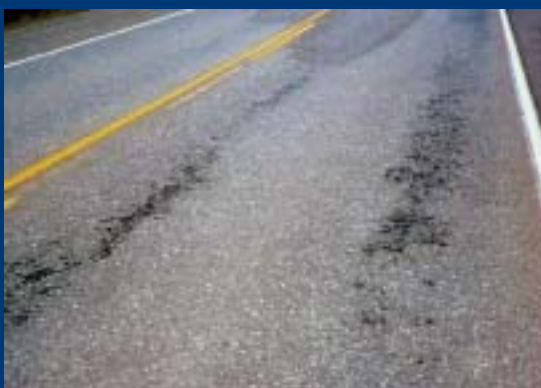
Majeur

**Majeur :** Surface entièrement érodée et dégradation accentuée dans les pistes de roues (début d'orniérage par usure).

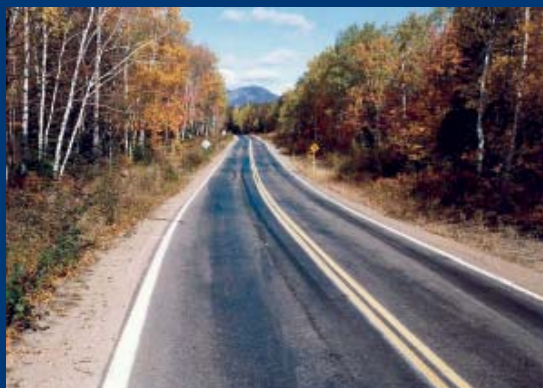
Majeur

**Majeur :** Aspect humide et luisant de la plus grande partie de la surface. La texture de l'enrobé est impossible à discerner. Le bruit des pneus est similaire à celui produit sur un revêtement mouillé. La plus grande partie de la surface est affectée.

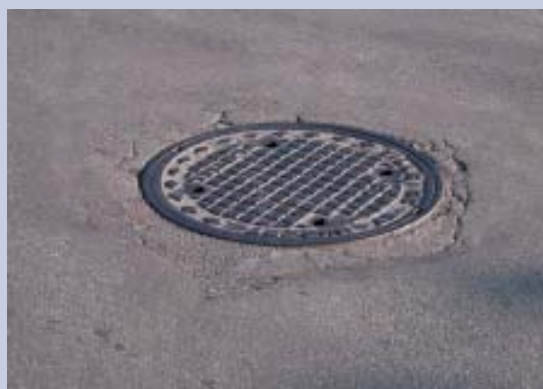
Faible

**Faible :** Fissures simples et intermittentes dont les ouvertures sont inférieures à 5 mm. Les bords sont en général francs et bien définis. Les fissures avec scellement en place en bonne condition sont incluses dans ce niveau de sévérité ou elles peuvent aussi être comptabilisées à part selon l'usage qui sera fait de l'information.

Rupture du revêtement suivant un tracé circulaire et/ou radial.

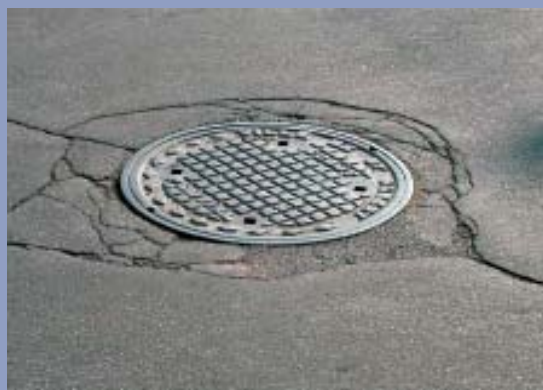
Moyen

**Moyen :** Fissures simples ou fissures multiples le long d'une fissure principale, celle-ci étant ouverte de 5 à 20 mm. Les bords sont parfois érodés et un peu affaissés. Sans être inconfortable, la fissure est perceptible par l'utilisateur.

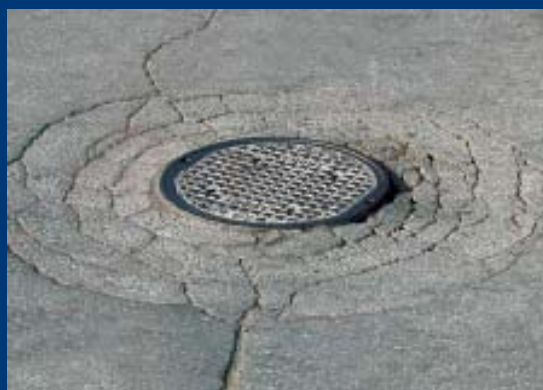
Majeur

**Majeur :** Fissures simples ou fissures multiples le long d'une fissure principale, celle-ci étant ouverte de plus de 20 mm. Les bords sont souvent érodés et il y a affaissement ou soulèvement au gel au voisinage de la fissure. Le confort au roulement est diminué par les déformations de surface.

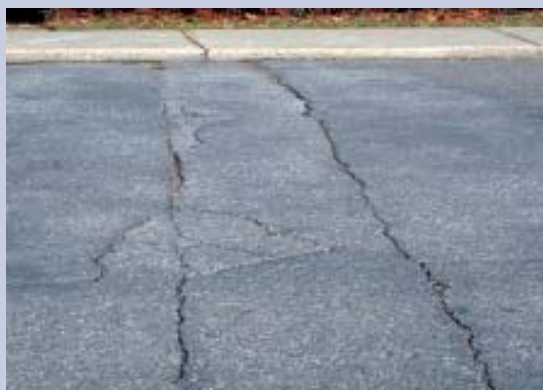
Faible

**Faible** : Dénivellation inférieure à 20 mm et/ou fissure simple dont l'ouverture est inférieure à 5 mm et dont les bords sont en général francs et bien définis. Coupes ou tranchées en bonne condition.

Fissuration ou affaissement dans la tranchée ou dans son voisinage.

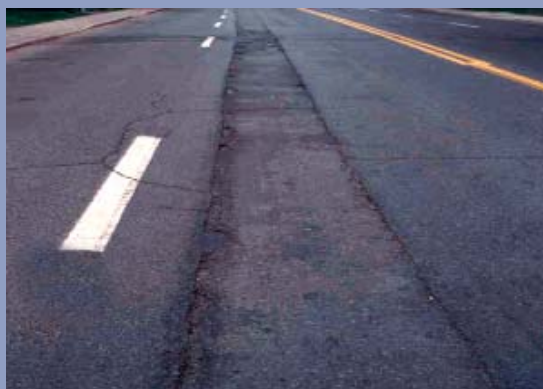
Moyen

**Moyen** : Dénivellation de 20 à 40 mm et/ou fissure simple ou fissures multiples le long d'une fissure principale, celle-ci étant ouverte de 5 à 20 mm. Les bords sont parfois érodés et un peu affaissés.
