RAPPORT DE LA SURVEILLANCE ARCHÉOLOGIQUE
EFFECTUÉE À L'HÔTEL DE VILLE DE QUÉBEC
(CeEt-35)
À L'ÉTÉ 2013

**Rapport de la surveillance archéologique effectuée à l'hôtel de ville de Québec
(CeEt-35) à l'été 2013**

**Manon Goyette
2015**

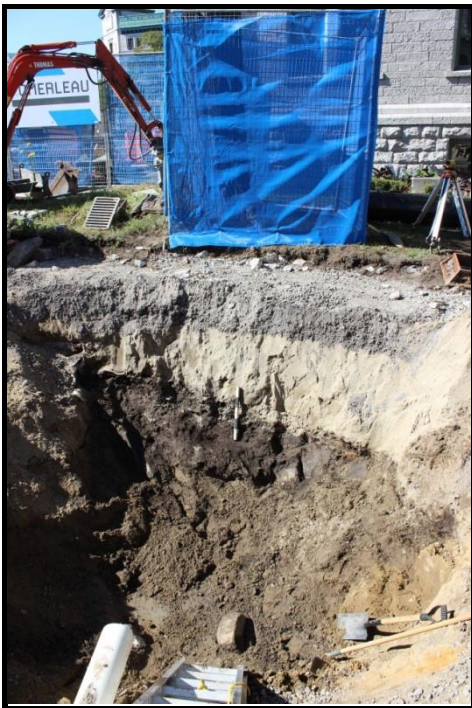
Photo 1 : Vue vers l'ouest du sol archéologique en place dans la tranchée 10B, où fut retrouvé un os humain non en place (Photo : Manon Goyette, CeEt-35-2013-NUM-01-39).

Bien que l'entrepreneur ait procédé à des excavations dans le périmètre de l'église de 1666, nous n'avons trouvé aucune trace de sépulture, si ce n'est cet os humain retrouvé au fond de la tranchée mécanique 10B (Figures 2 et 3). Ce dernier se trouvait dans un sol constitué d'un loam argileux organique brun très foncé, qui reposait à la surface du roc (Photo 1). Comme ce secteur avait déjà été excavé lors de travaux antérieurs à notre intervention, l'ossement n'était pas en place et provenait sans l'ombre d'un doute d'une sépulture disparue que nous ne pouvons pas identifier. Le secteur étant très perturbé, le tissu archéologique y est absent. La sépulture associée à ce reste humain avait de toutes évidences déjà été exhumée ou détruite lors d'une intervention antérieure. Il en va d'ailleurs de même pour le mur est de l'église, qui en principe, devait se trouver dans la même tranchée.

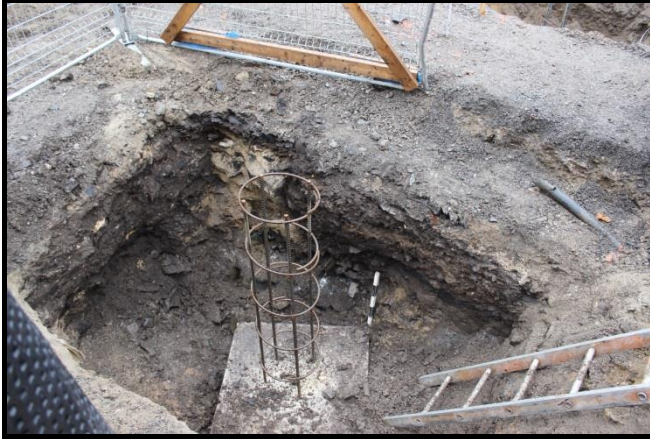
Photo 2 : Vue vers le sud-est des vestiges (10L100) du mur de refend de l'église (Photo : Manon Goyette, CeEt-35-2013-NUM-01-78).

Le premier vestige structural retrouvé correspond aux fondations du mur de refend de l'église construite en 1666. Orienté selon un axe N-S et situé au centre des deux murs latéraux du bâtiment, ce dernier avait déjà été repéré lors des interventions antérieures (Figure 2). Très fragile, son état de conservation était assez mauvais dans la portion mise au jour, puisque le mortier qui en constituait le liant ne tenait plus rien (Photo 2).

Située sous l'ancien trottoir (10L100), sa surface se trouvait à 48,24 m NMM, soit à 0,20 m sous celle du sol décapé. L'ouvrage, toujours présent en paroi au nord et au sud de la tranchée 10L, est en maçonnerie, constitué d'un appareil à double parement en pierres de schiste et en calcaire noyés dans un mortier beige à base de chaux. À l'endroit où il fut mis au jour, trois assises résiduelles s'élevaient encore, sur une hauteur 0,75 m. Sa base était appuyée sur la surface du roc en décomposition et ses liens avec la stratigraphie environnante démontraient qu'il a été construit assez tôt, dans la séquence événementielle marquant l'évolution du secteur (Figure 4).

La tranchée de construction de ce mur tronque une succession de fines couches d'occupation dont la plus ancienne et la plus profonde correspond à l'ancien horizon humique (couche 6). Immédiatement par-dessus se trouve une couche d'occupation plus épaisse (couche 5), constituée d'un loam organique brun gris très foncé tacheté noir et dont la surface est constituée d'un fin dépôt d'éclats de schiste calcaire. Le tout est recouvert d'un niveau d'occupation marqué par un compactage du sol (couche 4), niveau qui semble s'être formé avant la construction du mur et le creusement de sa tranchée de fondation, mais qui pourrait aussi lui être contemporain. Cette couche d'occupation, qui pourrait être celle de l'église de 1666, est recouverte d'un remblai de pierres calcaires se mêlant à du mortier et à un loam argileux, témoignant peut-être de la démolition de l'église en 1807. Un autre remblai, d'une vingtaine de centimètres d'épais, vient enfin recouvrir la surface dérasée du mur. Ce dernier, qui fut étendu pour rehausser la surface du terrain, se trouve sous la couche de gravier servant de lit de pose au trottoir.

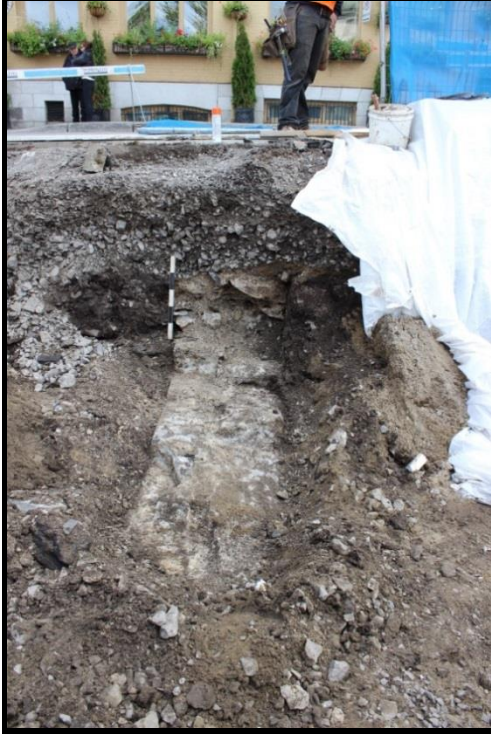
Photo 3 : Vue vers le sud du mur de fondation (10A100), situé à l'angle des rues Sainte-Anne et des Jardins (Photo : Manon Goyette, CeEt-35-2013-NUM-01).

Quant au vestige retrouvé dans la rue Sainte-Anne (10A100), il correspond à un mur de fondation en maçonnerie situé à l'angle de la rue des Jardins (Figure 2). Ayant été dérasée inégalement, sa surface fut repérée à une altitude variant de 50,13 m NMM et 50,70 m NMM. Orienté selon un axe N-S, il fut dégagé sur près de 2,00 m de long. L'appareil de l'ouvrage demeure indéterminé, car ayant déjà été dérasé par une excavation mécanique antérieure, il n'était visible qu'en surface au moment de sa découverte (Photo 3).

Nous savons cependant qu'il est fait d'un double parement sans blocage. Les matériaux qui le constituent sont du calcaire de Beauport grossièrement équarri et noyé dans un mortier à base de chaux. L'ouvrage se poursuit en paroi vers le nord et vers le sud, sous l'actuelle rue Sainte-Anne, où il est conservé sur quatre à cinq assises de plus. D'après l'analyse que nous en faisons, ce vestige pourrait correspondre à la halle aux foins, ou encore à la halle de boucherie apparaissant respectivement sur les plans anciens en 1835 et 1868.

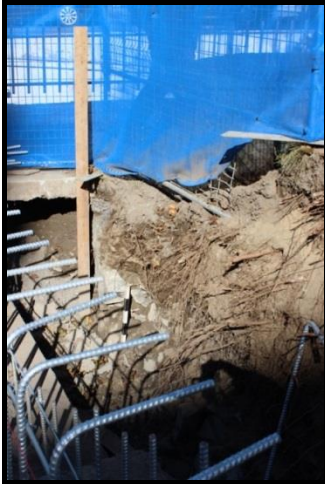
Photo 4 : Vue vers le nord du vestige (10C102) retrouvé en paroi de la tranchée sous le trottoir de la côte de la Fabrique (Photo : Manon Goyette, CeEt-35-2013-NUM-01-28).

Il en va de même pour le troisième mur (10C102), qui pourrait correspondre au même édifice et qui pourrait en constituer le mur est (Photo 4). Ce dernier fut découvert le long de la côte de-la-Fabrique, à moins de 0,30 m sous la surface du trottoir, soit à une altitude de 36,05 m NMM. Tout comme le coin de mur précédent, il avait déjà été arraché par la pelle mécanique avant notre venue sur le site et pour cette raison, il fut difficile de procéder à son enregistrement¹⁸. Orienté selon axe NE-SO, il était constitué de calcaire de Beauport et s'élevait sur trois ou quatre assises résiduelles, soit environ 0,60 m de haut. Une étude plus approfondie des plans anciens pourra peut-être permettre d'émettre une hypothèse quant à sa date de sa construction.

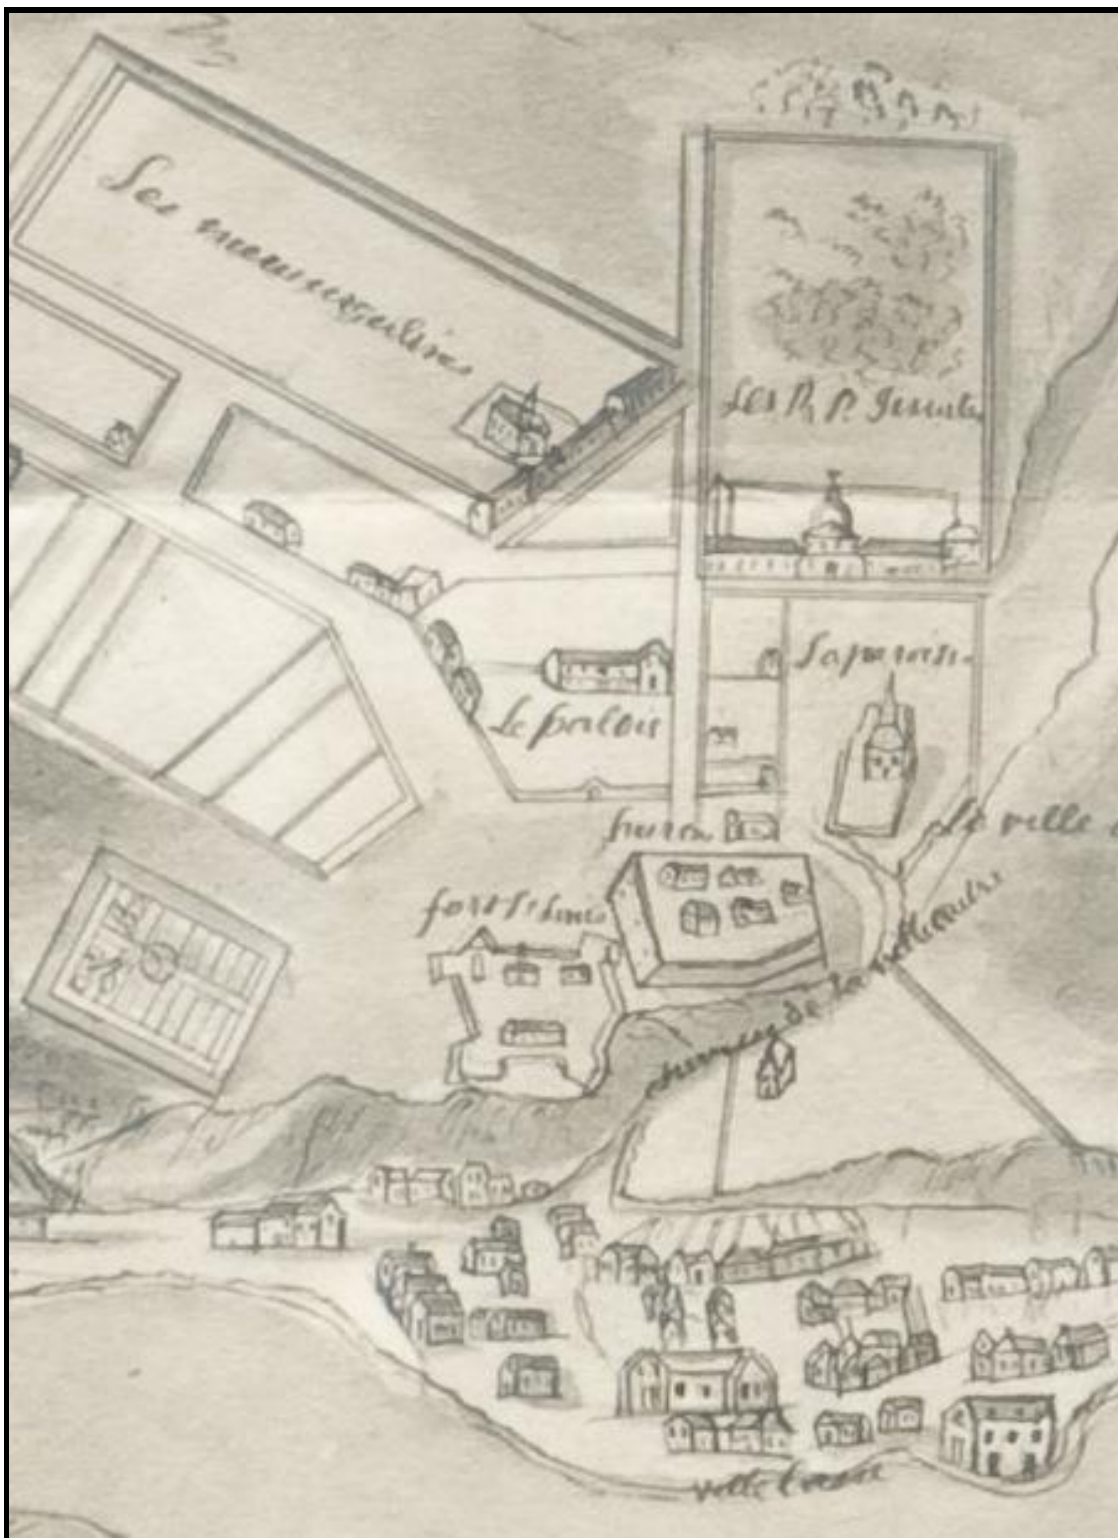
Figure 7 : Extrait du plan de Bourdon montrant la ville de Québec en 1663 (Jean Bourdon, *Le véritable plan de Québec fait en 1663*, [Extrait], BAC NMC20894).

première fois sur un plan de Bourdon nous montrant la petite ville de Québec en 1660, puis sur un autre plan du même auteur en 1663 (Figures 6 et 7).

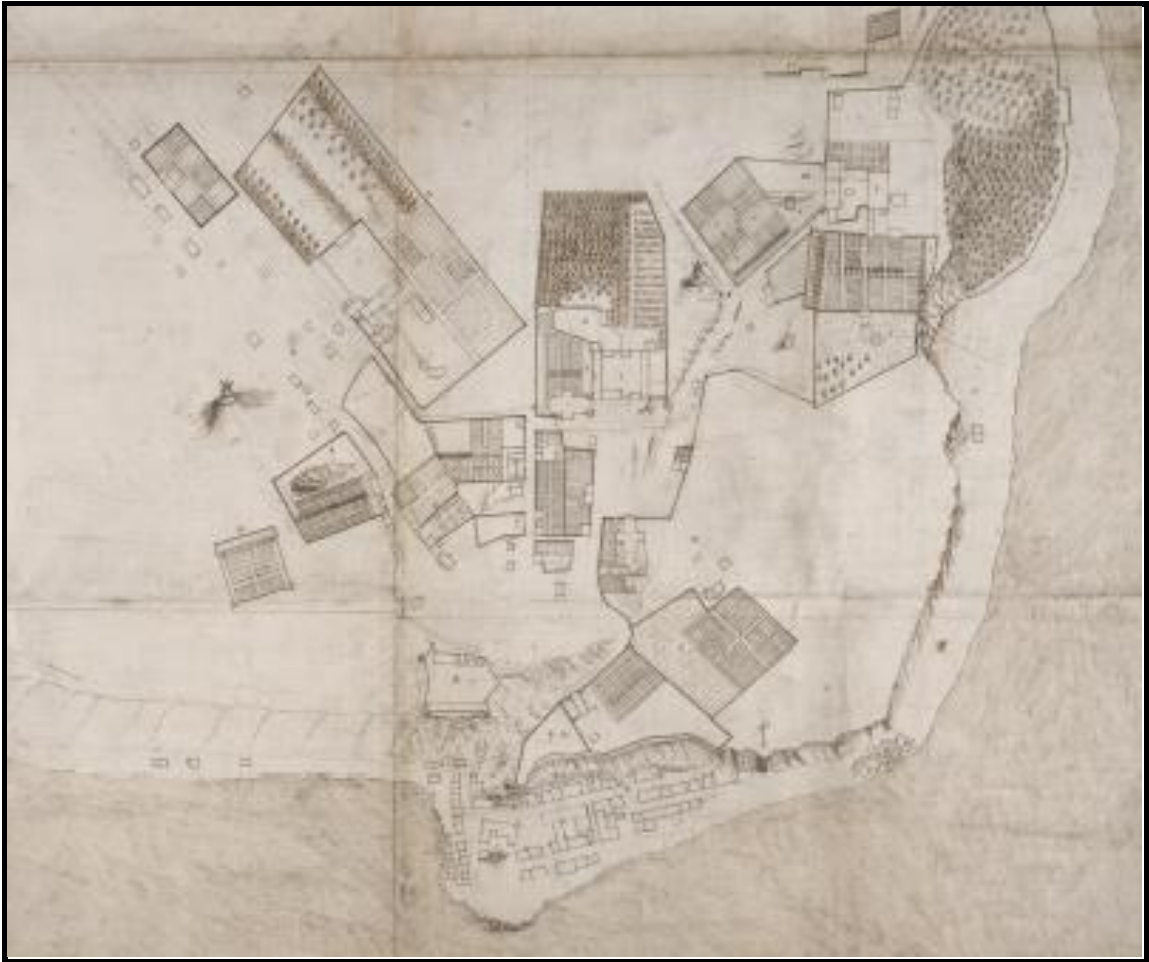
Figure 8 : Plan montrant la ville de Québec vers 1670 (Anonyme, *La ville haute et basse Québec en la Nouvelle-France*, 1670, [Extrait] , ANOM, FR 3DFC343A).

L'incendie de la chapelle de la Recouvrance et du bâtiment que l'on appelait « la petite école » correspond sensiblement à la même période où les Jésuites construisirent un premier bâtiment sur leur terrain de la Haute-Ville³. Appelé « la maison des offices », on y pratiquait peut-être la messe. S'il en est, il pourrait s'agir de la toute première chapelle érigée à même la propriété. C'est aussi ce que laisserait entendre un marché de construction faisant allusion à une église associée aux Jésuites, en date de l'année 1648⁴. Toutefois, la documentation historique nous révèle que ce serait en 1650 que ces derniers auraient véritablement fait construire une chapelle, dont on ignore l'emplacement exact. L'évolution polyphasée, démontrée par les plans anciens, indique que cette dernière aurait été intégrée à une série de bâtiments qui constituèrent graduellement le collège des Jésuites dans la partie est de leur propriété. Ce collège, composé ainsi de plusieurs bâtiments de différentes dimensions érigés autour d'une cour intérieure, apparaît sur plusieurs plans de la ville, dont un premier dressé en 1670 (Figure 8).

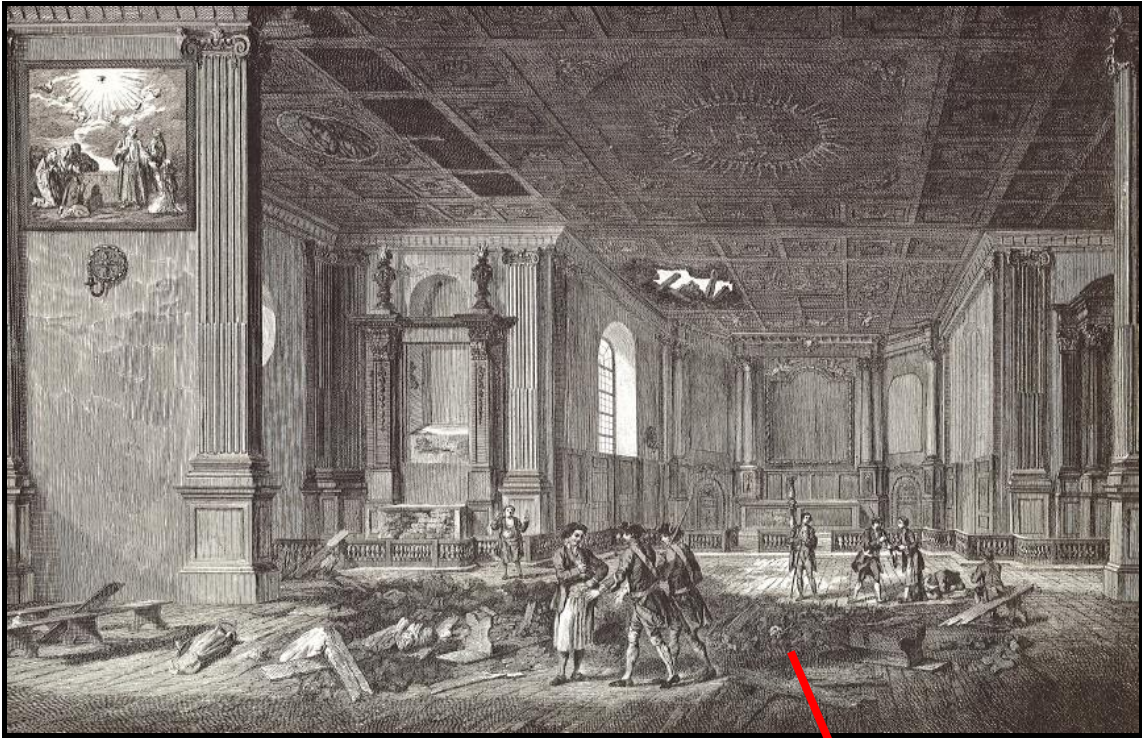
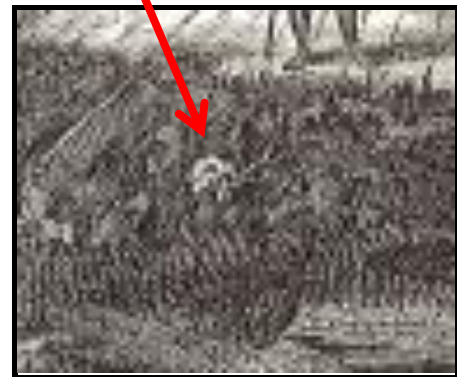
Figure 10 : Gravure de Short montrant l'intérieur de l'église en 1761. En bas à gauche : un agrandissement montrant la présence d'un crâne émergeant de sous le plancher de la nef. (Richard Short, BAC, C-000351)

En 1666, une autre chapelle fut construite à l'extérieur du collège, à son angle sud-est (Figure 9). Édifié selon un plan au sol en forme de croix, le bâtiment comporte en son centre un mur de refend qui supporte sa nef. La gravure produite par Short à peine deux ans après les bombardements des Anglais sur la ville, nous montre l'intérieur de l'édifice et semble indiquer la présence de sépultures enterrées sous le plancher (Figure 10).

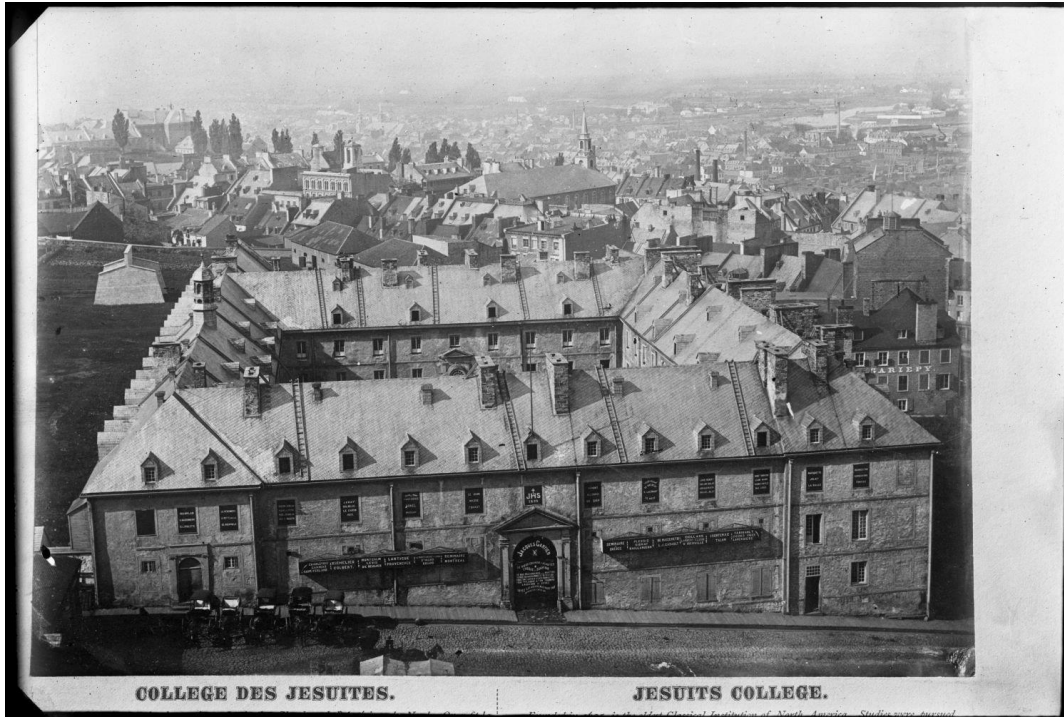
Figure 11 : Photo ancienne du deuxième collège des Jésuites, érigé en 1725 (AVQ, N022941)

Le vieux collège tombant en ruines, on entreprit sa reconstruction vers 1725 (Figure 11). Ces travaux, qui se déroulèrent sur plusieurs années, nécessitèrent la démolition de la tour ouest de l'église lui étant adjacente et la reconstruction de sa façade. Celle-ci apparaît sur une autre gravure de Short nous montrant la place publique devant la basilique Notre-Dame en 1770 (Figure 12). Quant à lui, le nouveau collège, plus symétrique et uniforme que le premier, fut construit selon un plan au sol composé de quatre ailes disposées autour d'une cour intérieure, cour à laquelle on accédait depuis le côté est par une allée centrale (Figure 13). Avec le château Saint-Louis, le palais de l'intendant et le palais épiscopal, le deuxième collège des Jésuites était considéré par ses contemporains comme l'un des plus beaux édifices de la ville.

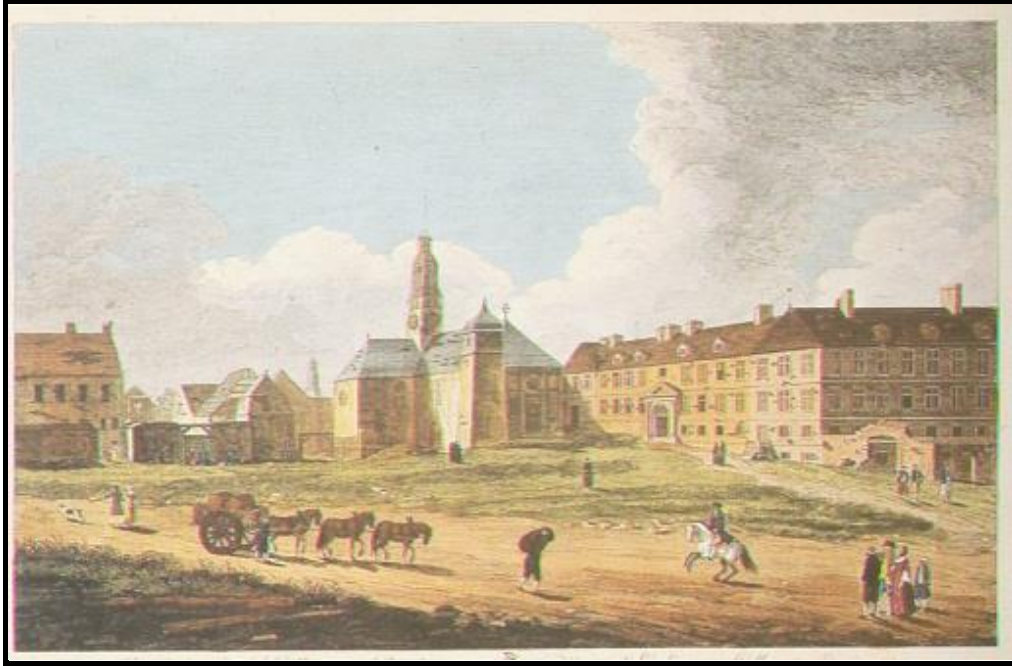
Figure 12 : Le site du collège et de l'église des Jésuites (CeEt-35), selon une gravure de Short en 1770. On y voit la place publique située devant l'église Notre-Dame et en arrière-plan, l'église et le collège des Jésuites. À noter : l'absence de la tour ouest de l'église, en raison de la construction du nouveau collège en 1725 (BanQ, P600, S5, PGN42).

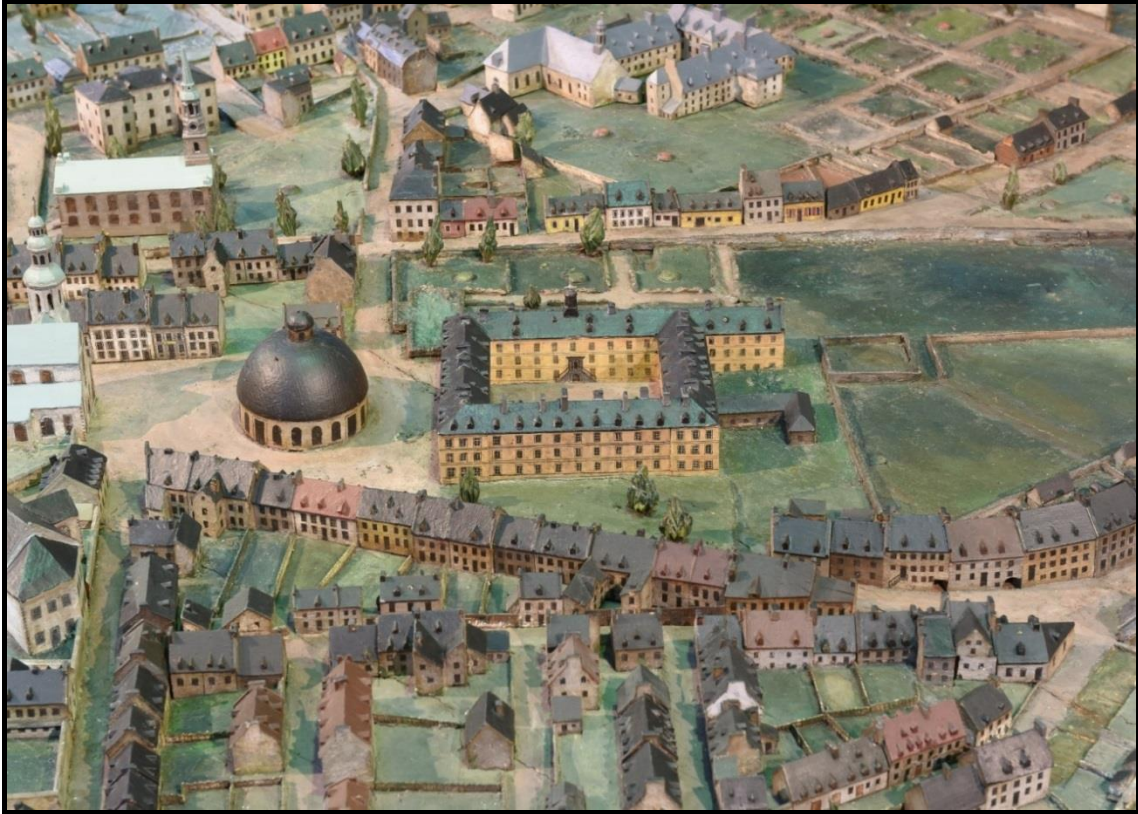
Figure 15 : Extrait de la maquette de Duberger, où l'on peut voir le collège des Jésuites et devant la basilique Notre-Dame, la halle de marché. À noter : les fondations de l'église de 1666 qui sont encore apparentes dans le tracé de la future rue des Jardins (Maquette de Duberger et By, 1806-1808).

suppose qu'il en exigea par la même occasion d'importantes modifications sur le plan architectural. D'ailleurs, durant cette période, les anciens jardins situés dans l'enceinte de la propriété furent convertis en champs de parade pour la pratique des manœuvres militaires et deux corps de garde occupèrent chacun des côtés respectifs de la porte située dans la muraille de la rue Sainte-Anne. Cette période correspond aussi au déclin de l'ordre des Jésuites, qui à compter de 1775, vit son enseignement définitivement compromis par son abolition au Canada. L'église, ou la chapelle construite en 1666, fut démolie en 1807 et à cette occasion, 77 sépultures y furent été exhumées⁵. Quant au collège, il fut saisi à la mort du dernier Jésuite, le père Casot, en 1808 (Figure 15).
