# Plan directeur du Réseau vélo métropolitain

Volet I : Sentier Oka — Mont-Saint-Hilaire

## Rapport final

Novembre 2012  
Révisé février 2017

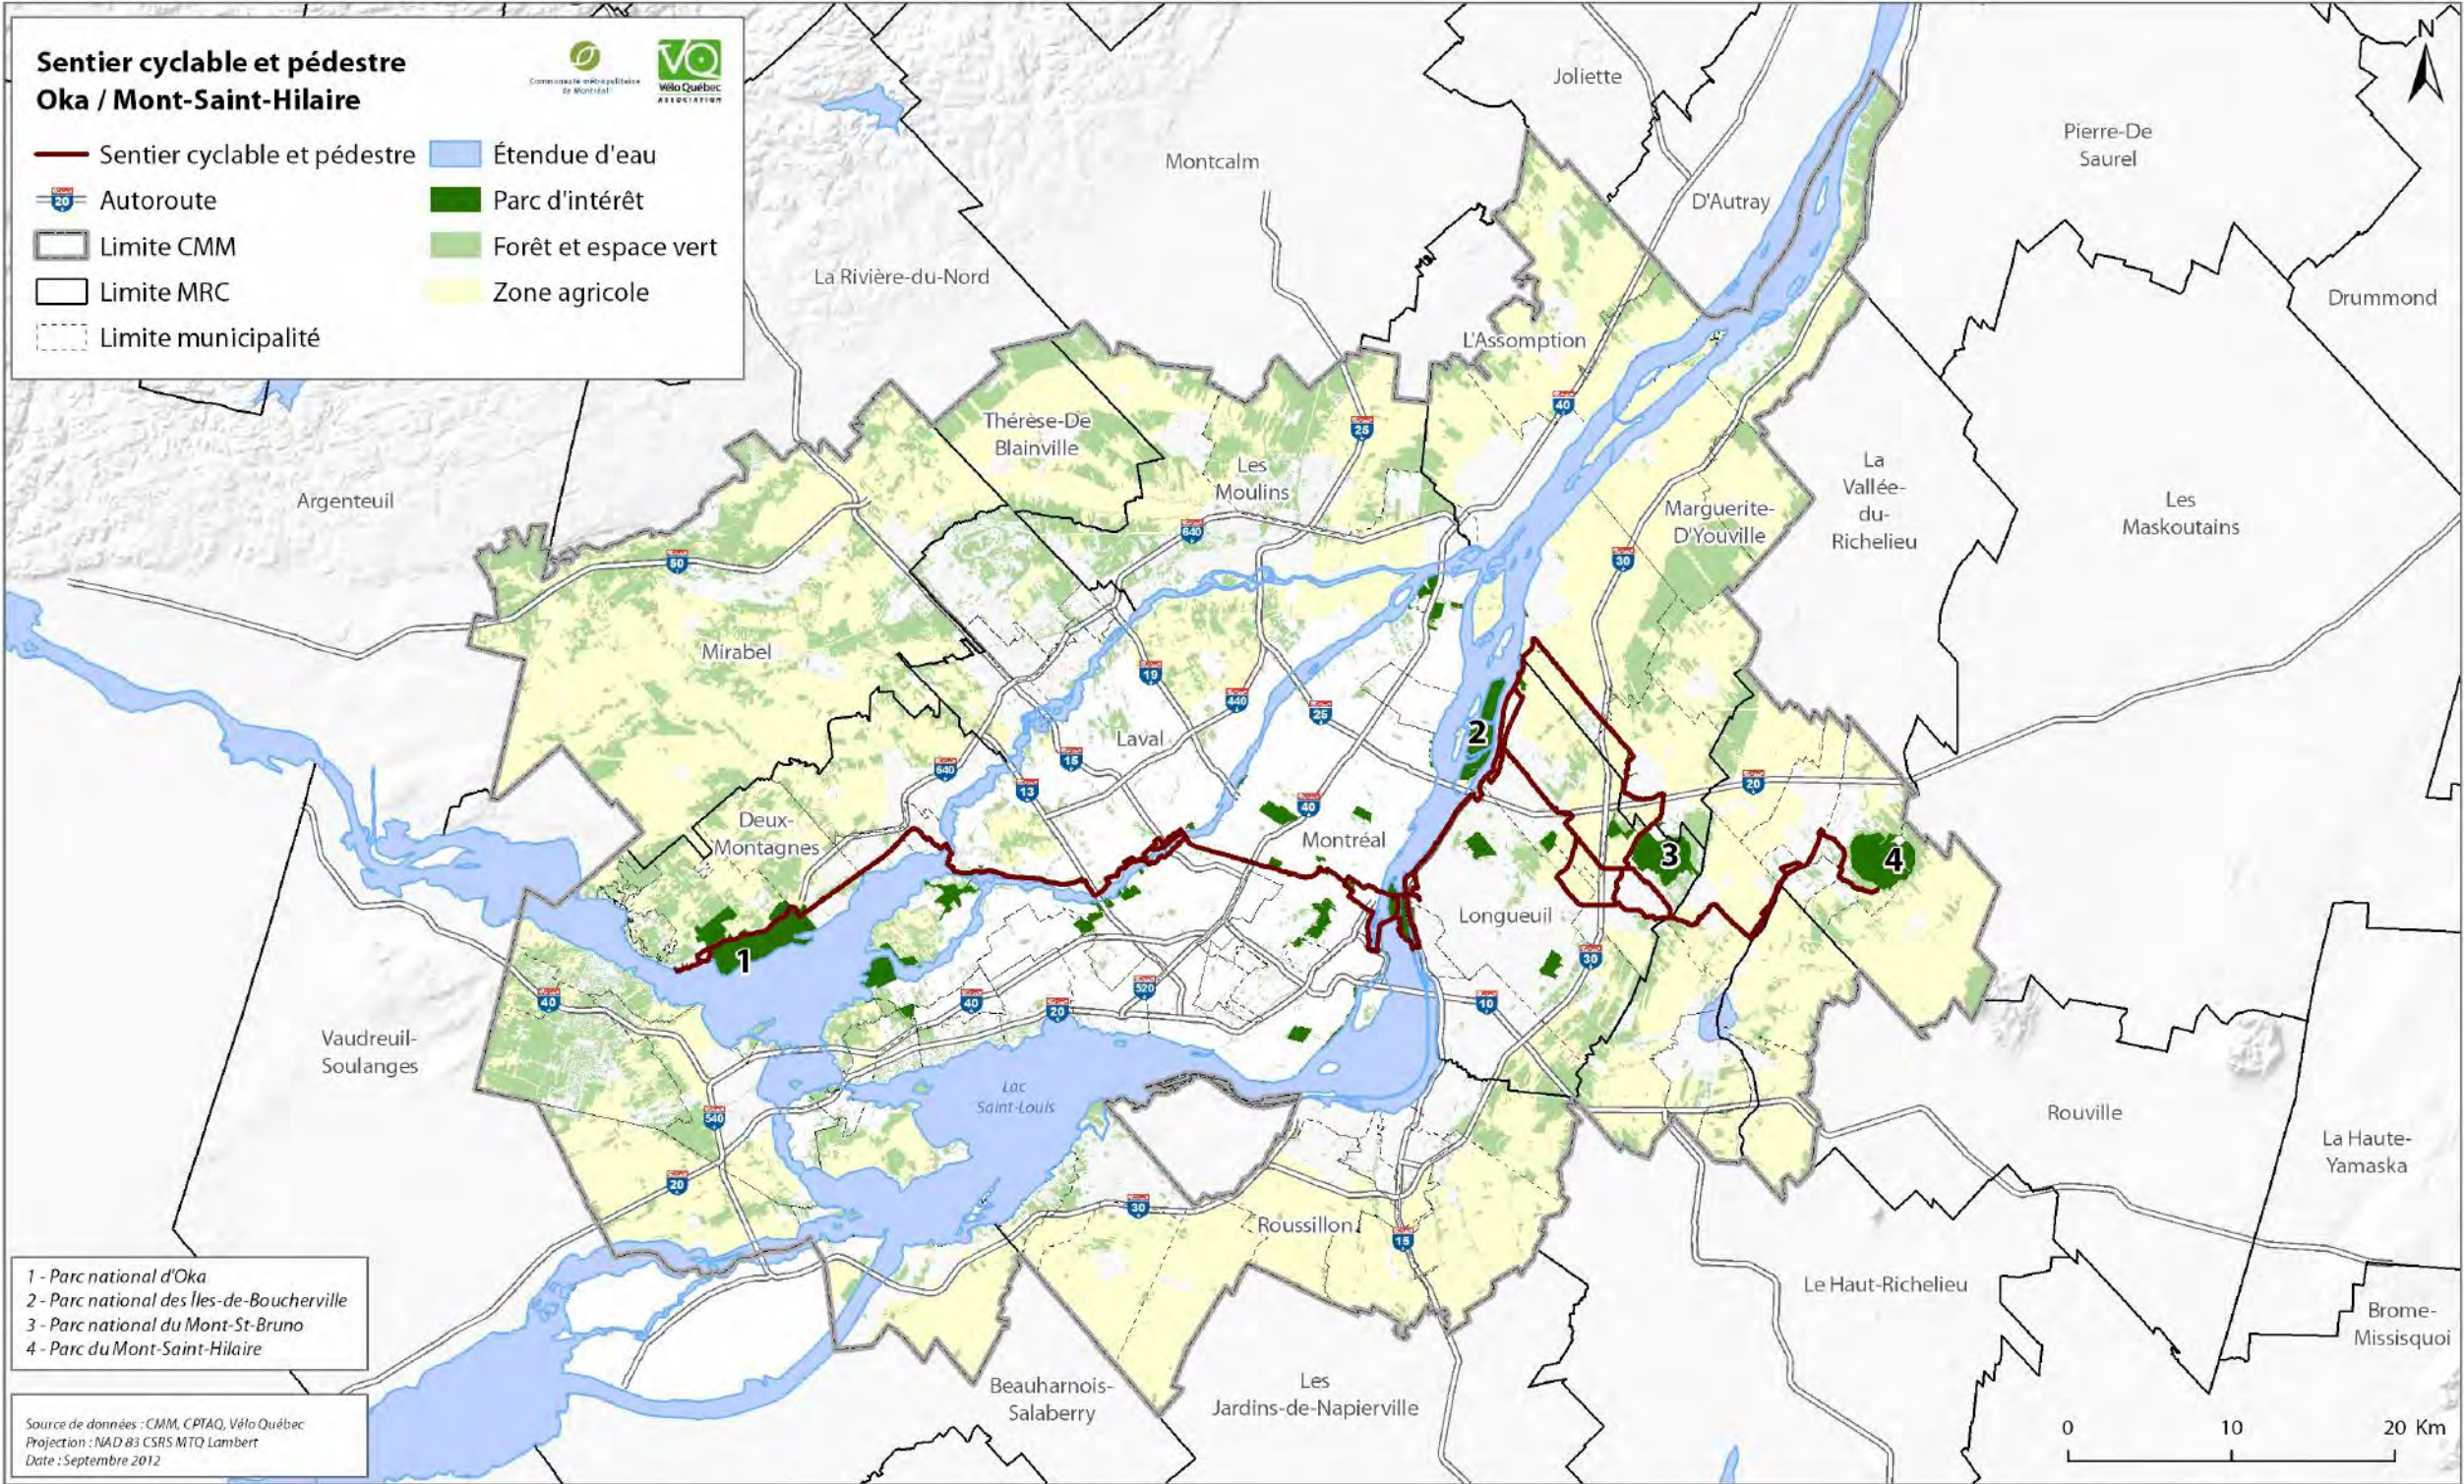
Carte 1. Tracés étudiés

- À Boucherville, deux tracés parallèles au fleuve ont été étudiés, un sur le boulevard Marie-Victorin, l'autre sur le boulevard du Fort-Saint-Louis.
- De Boucherville à Saint-Basile-le Grand, deux options distinctes ont été étudiées, une via la route 229 (boulevard Lionel-Boulet et montée Sainte-Julie) entre Varennes et Sainte-Julie, l'autre via le boulevard de Montarville entre Boucherville et Saint-Bruno-de-Montarville, avec une variante via le chemin de la Savane et le boulevard Clairevue.

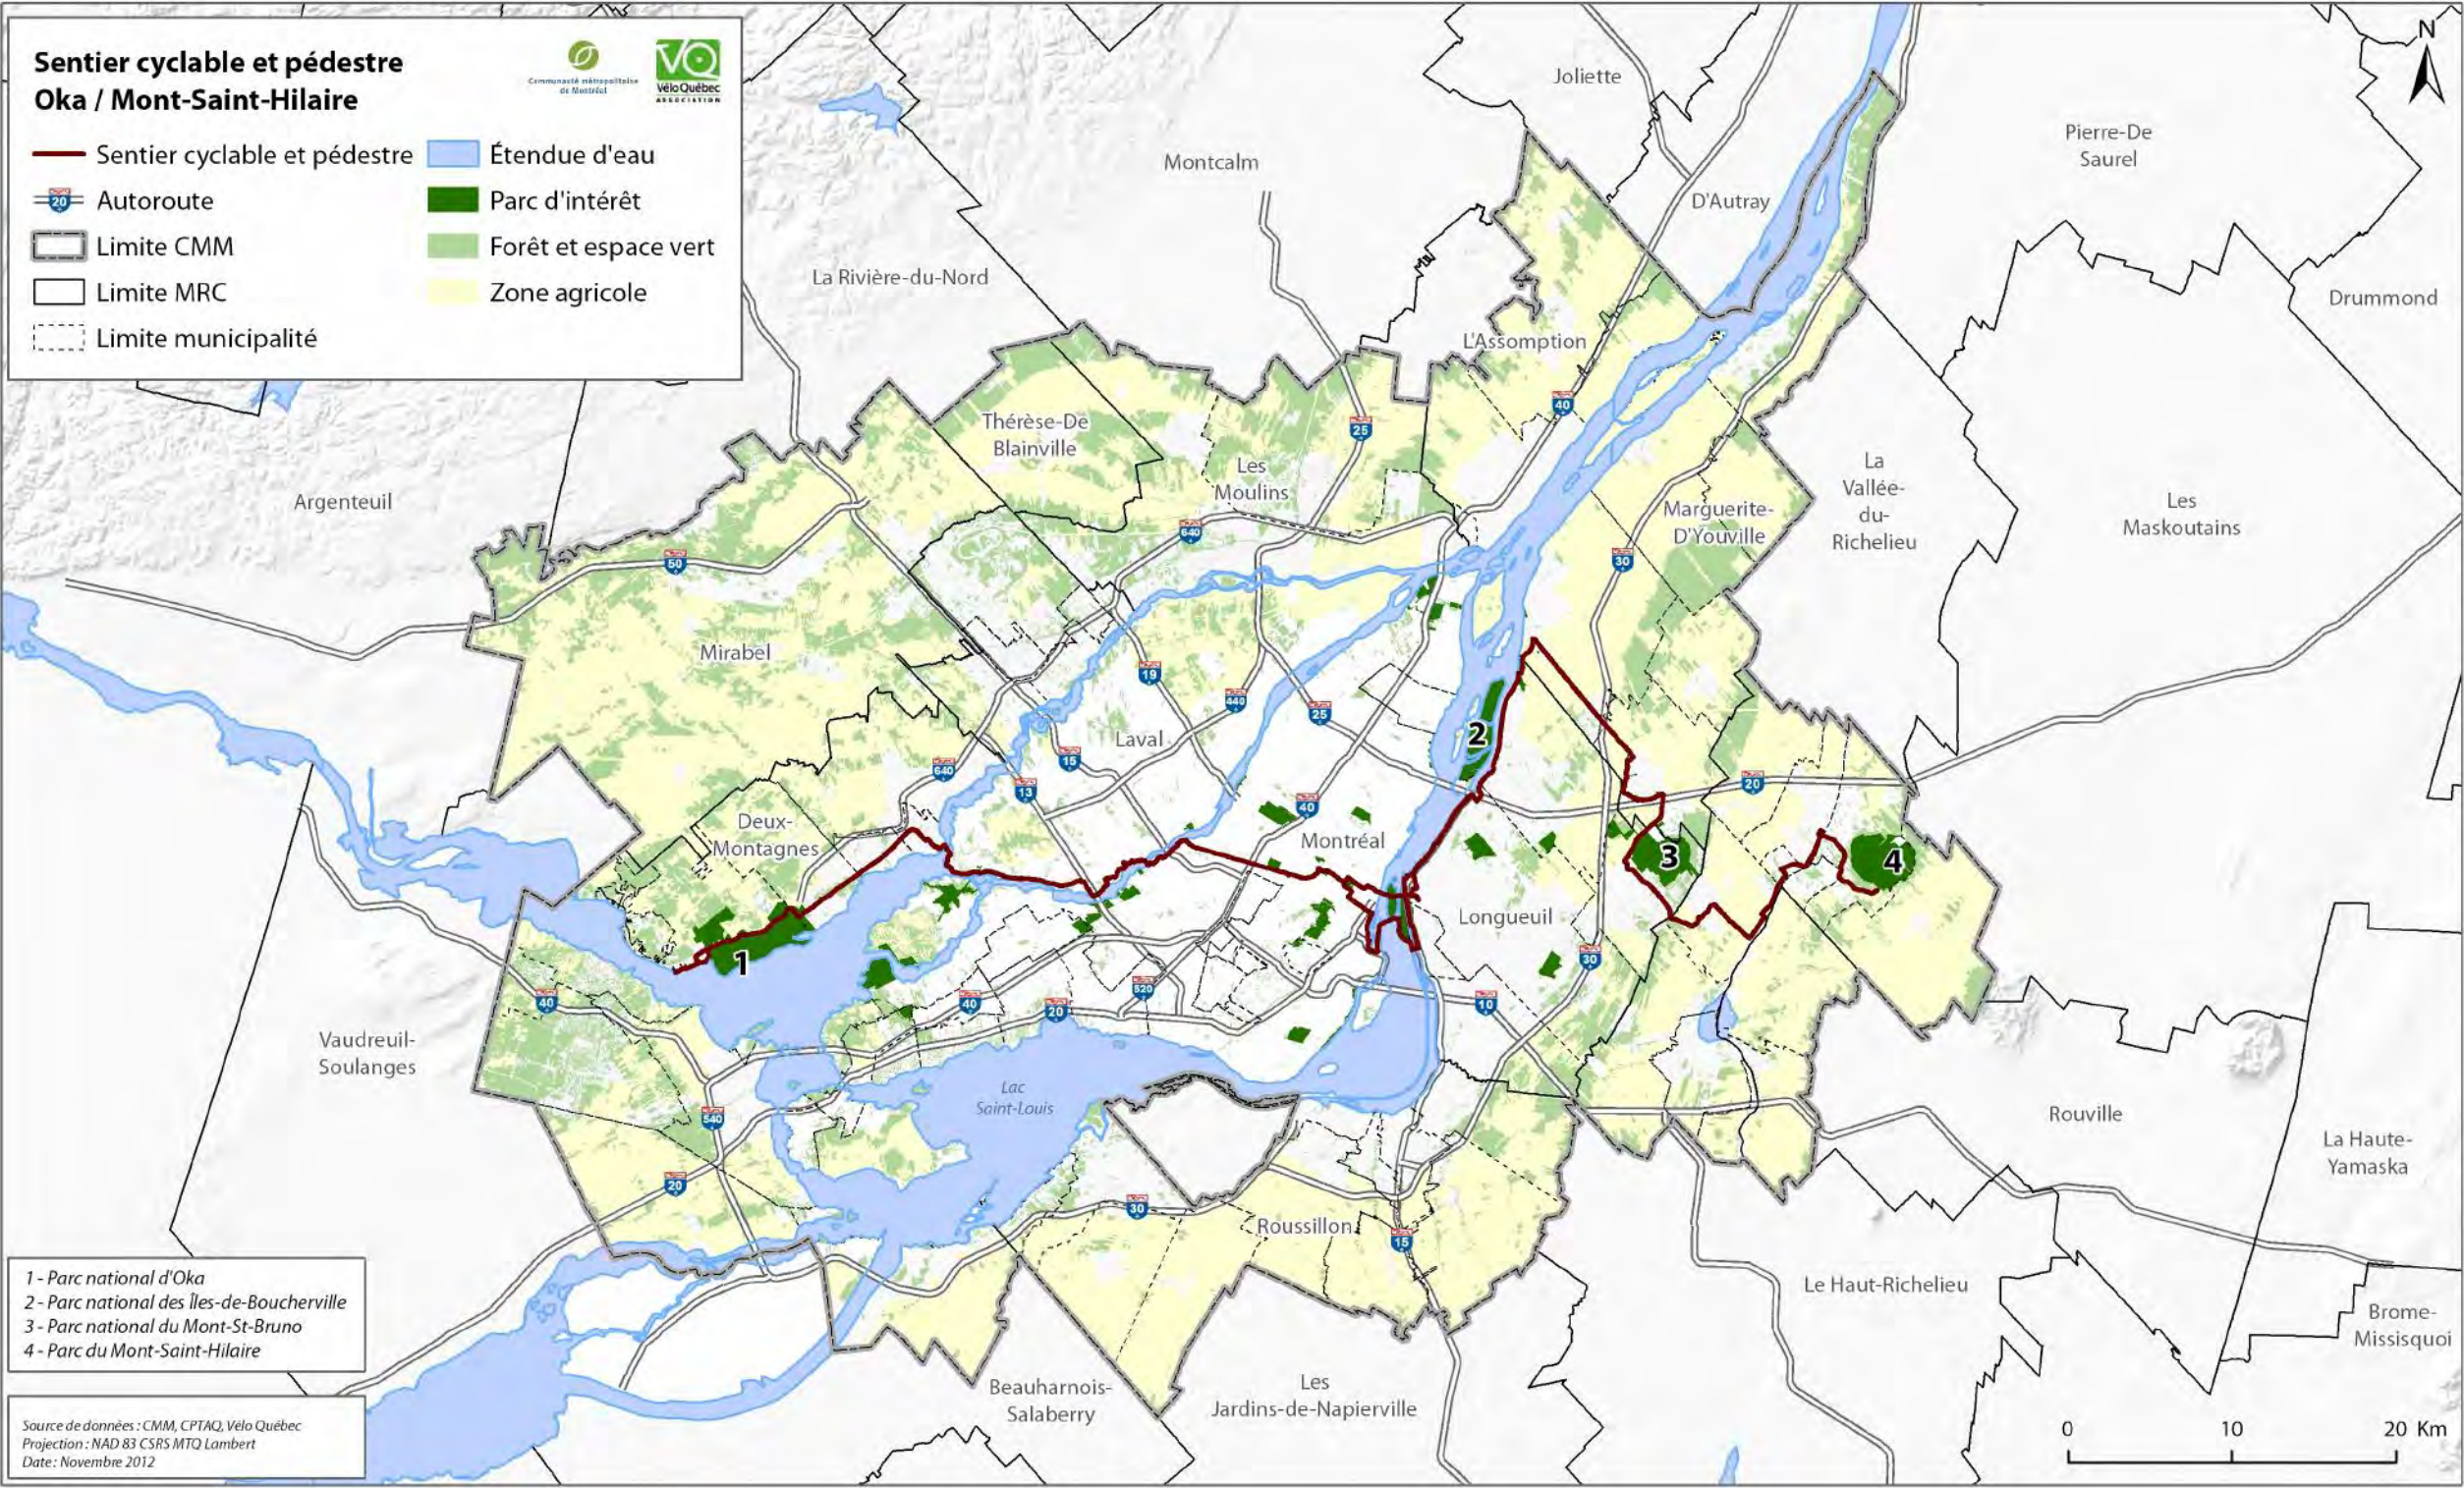
Carte 2. Tracé recommandé

Le tracé recommandé a été déterminé sur la base des critères présentés à la section 1.1, à partir des informations obtenues des villes et des relevés de terrain effectués de la mi-juillet à la mi-août 2012. Ce tracé et les aménagements proposés, illustrés par secteur sur les cartes 3 à 6, ont été présentés aux municipalités lors de cinq rencontres tenues en septembre 2012. Ils sont analysés par secteur aux chapitres 3 à 6 et présentés en détail, tronçon par tronçon, dans les fiches en annexe 4.

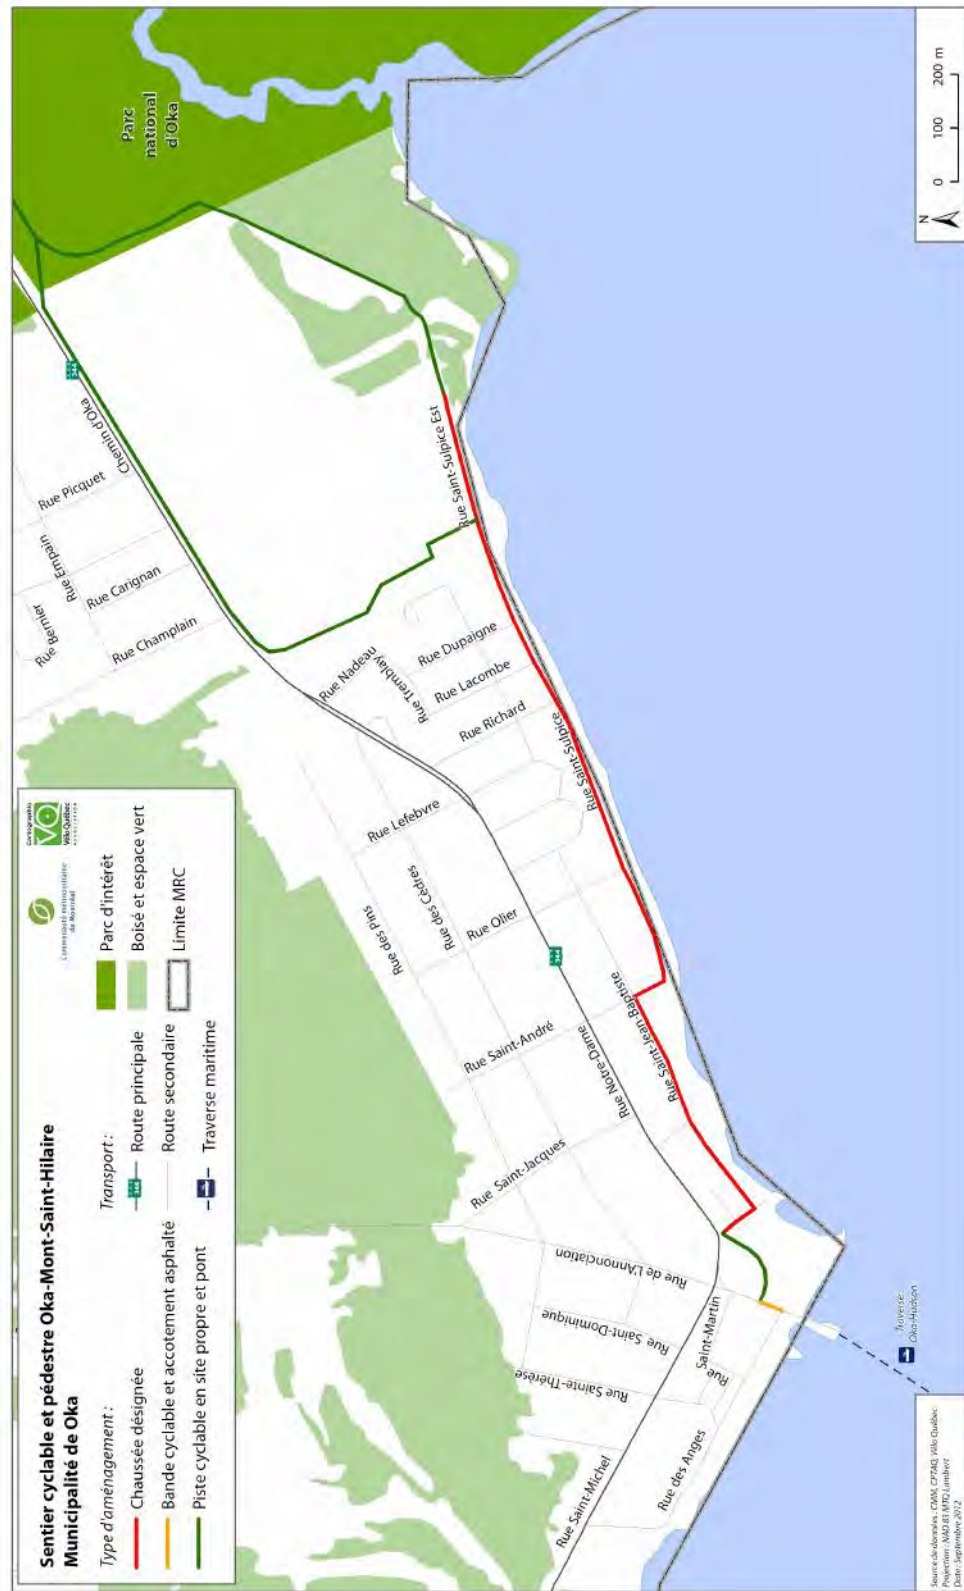
Carte 11. Municipalité d'Oka — aménagements proposés sur le tracé recommandé

- Ajouter un mail de béton pour rendre permanente la piste cyclable sur rue sur le rang de l'Annonciation (segment A-a0-1).
- Ajouter du marquage au sol dans le stationnement pour guider les cyclistes entre la section en site propre (segment A-a0-2) et la chaussée désignée sur la rue Saint-Jean-Baptiste (segment A-a0-3).
- Si le tracé retenu est la piste existante entre la rue Saint-Sulpice Est et le parc d'Oka, effectuer une réfection du revêtement d'asphalte et de la fondation. L'option d'une piste sur pilotis n'est pas envisageable à cause de la présence du pipeline. De même, toute modification à la piste, incluant un rehaussement, serait vraisemblablement inacceptable pour le MDDEFP parce qu'elle est en zone inondable.
- Si le tracé retenu est une nouvelle piste le long de la route 344, la construire.

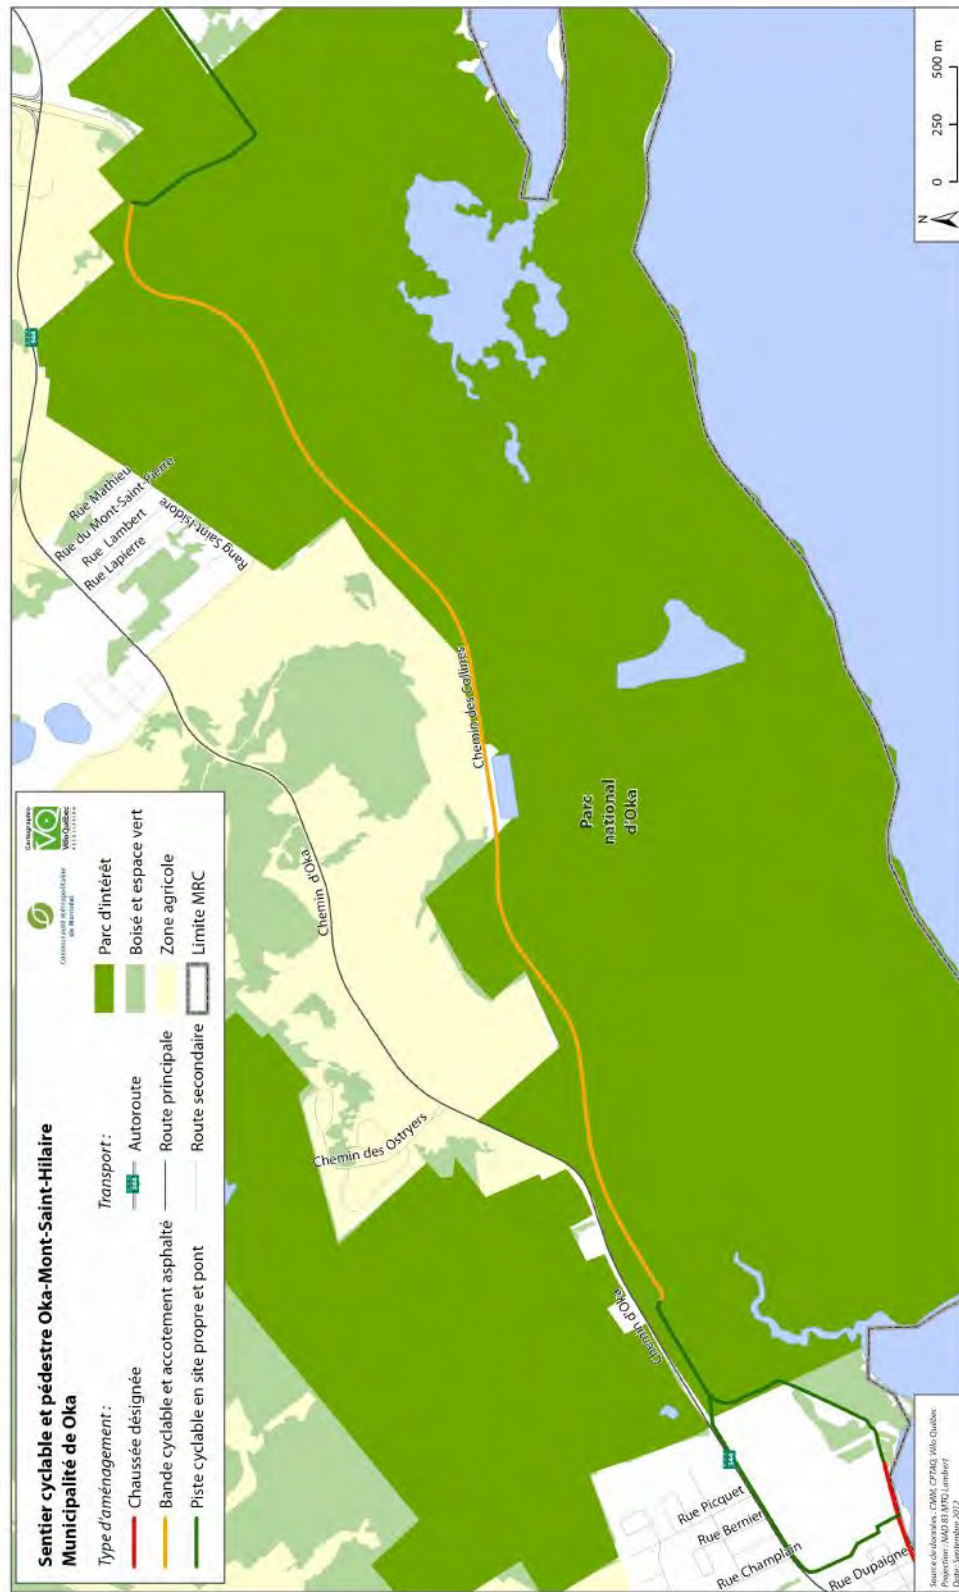
Carte 13. Parc d'Oka — aménagements proposés sur le tracé recommandé

- Convertir la piste cyclable sur rue bidirectionnelle sur le chemin des Collines (segment C-a0-2) en accotements asphaltés de part et d'autre de la chaussée (unidirectionnels).
  - Asphaltage non requis car la chaussée est suffisamment large.
  - Modification du marquage.

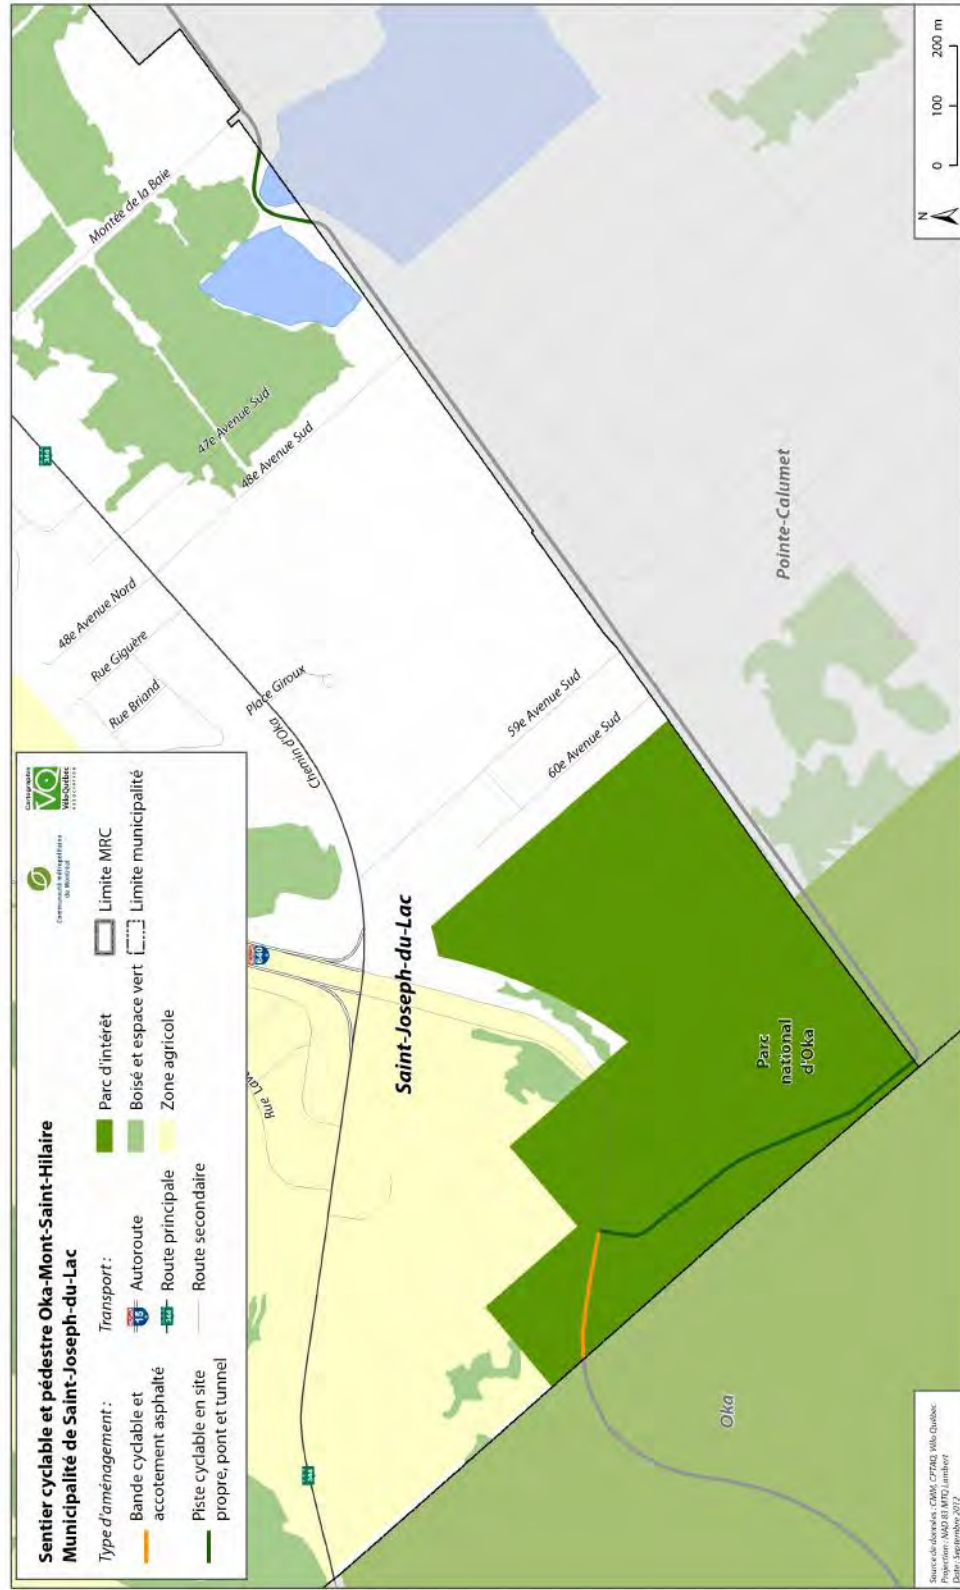
Carte 15. Saint-Joseph-du-Lac — aménagements proposés sur le tracé recommandé

- A Saint-Joseph-du-Lac (segment C-a0-4) et Pointe-Calumet (segment C-a0-5) : réfection de la piste en site propre.
- Convertir la piste cyclable sur rue sur la 38<sup>e</sup> rue entre la 60<sup>e</sup> Avenue et la 59<sup>e</sup> Avenue en chaussée désignée (segment C-a0-6).
  - o Asphaltage non requis car la chaussée est suffisamment large.
  - o Modification du marquage.
- À Pointe-Calumet, réfection complète de la piste en site propre (segment C-a0-7).
- À Sainte-Marthe-sur-le-Lac, élargissement de la chaussée de la piste en site propre (segment C-a0-8).

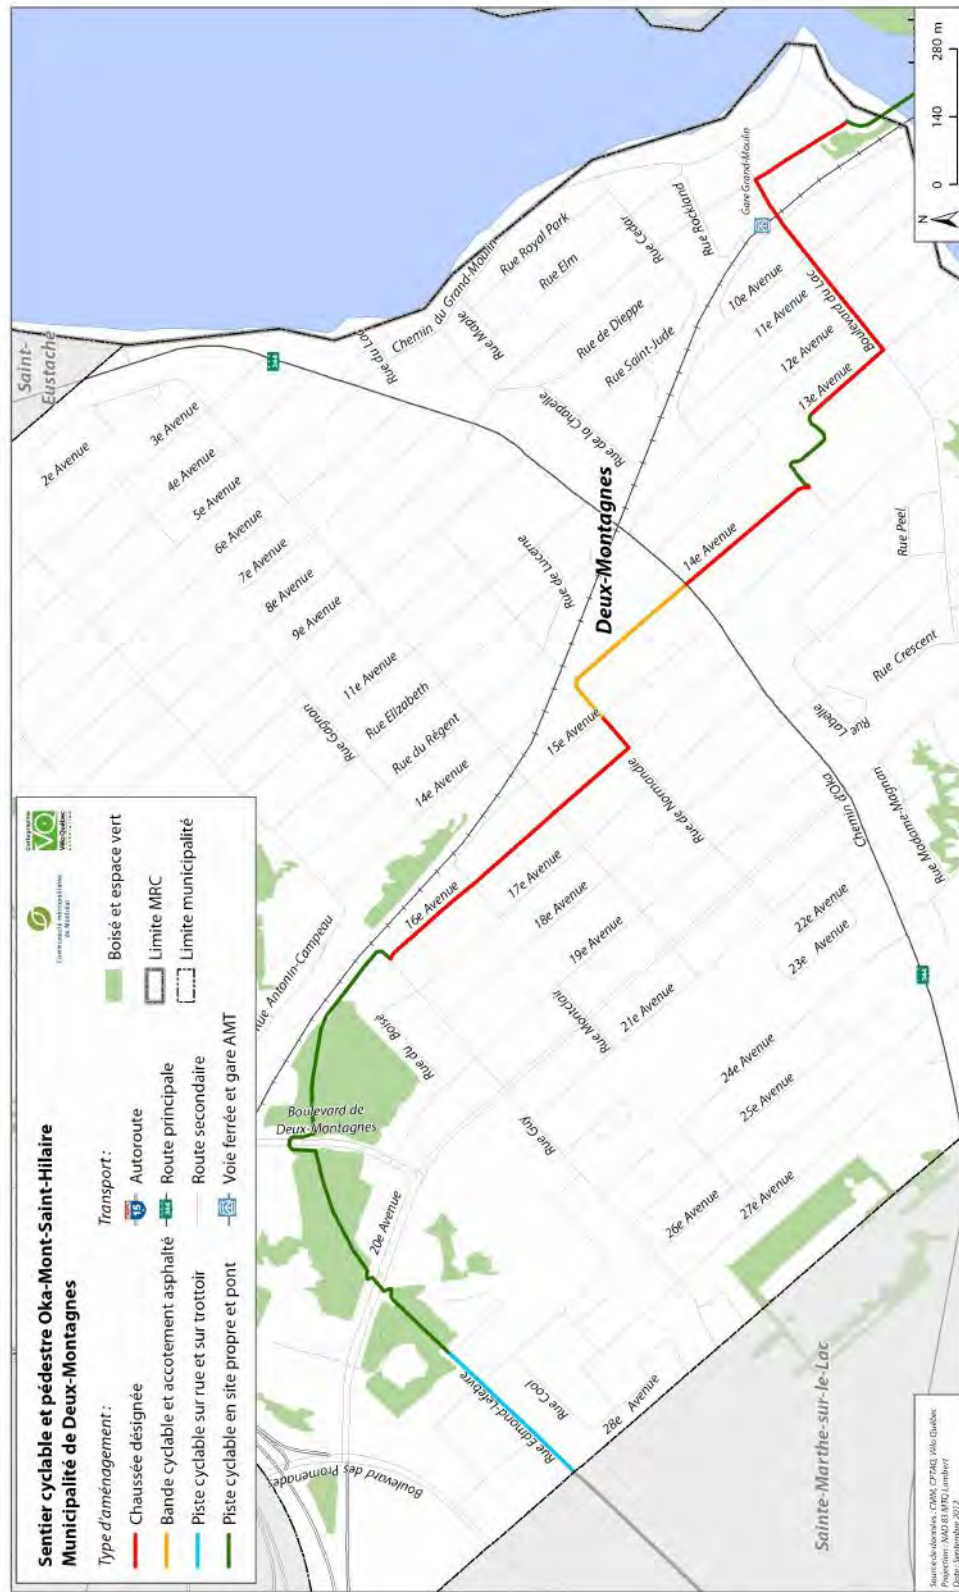
Carte 21. Deux-Montagnes — aménagements proposés sur le tracé recommandé

- Convertir la piste cyclable sur rue sur la 8<sup>e</sup> Avenue en chaussée désignée (segment C-a0-19).

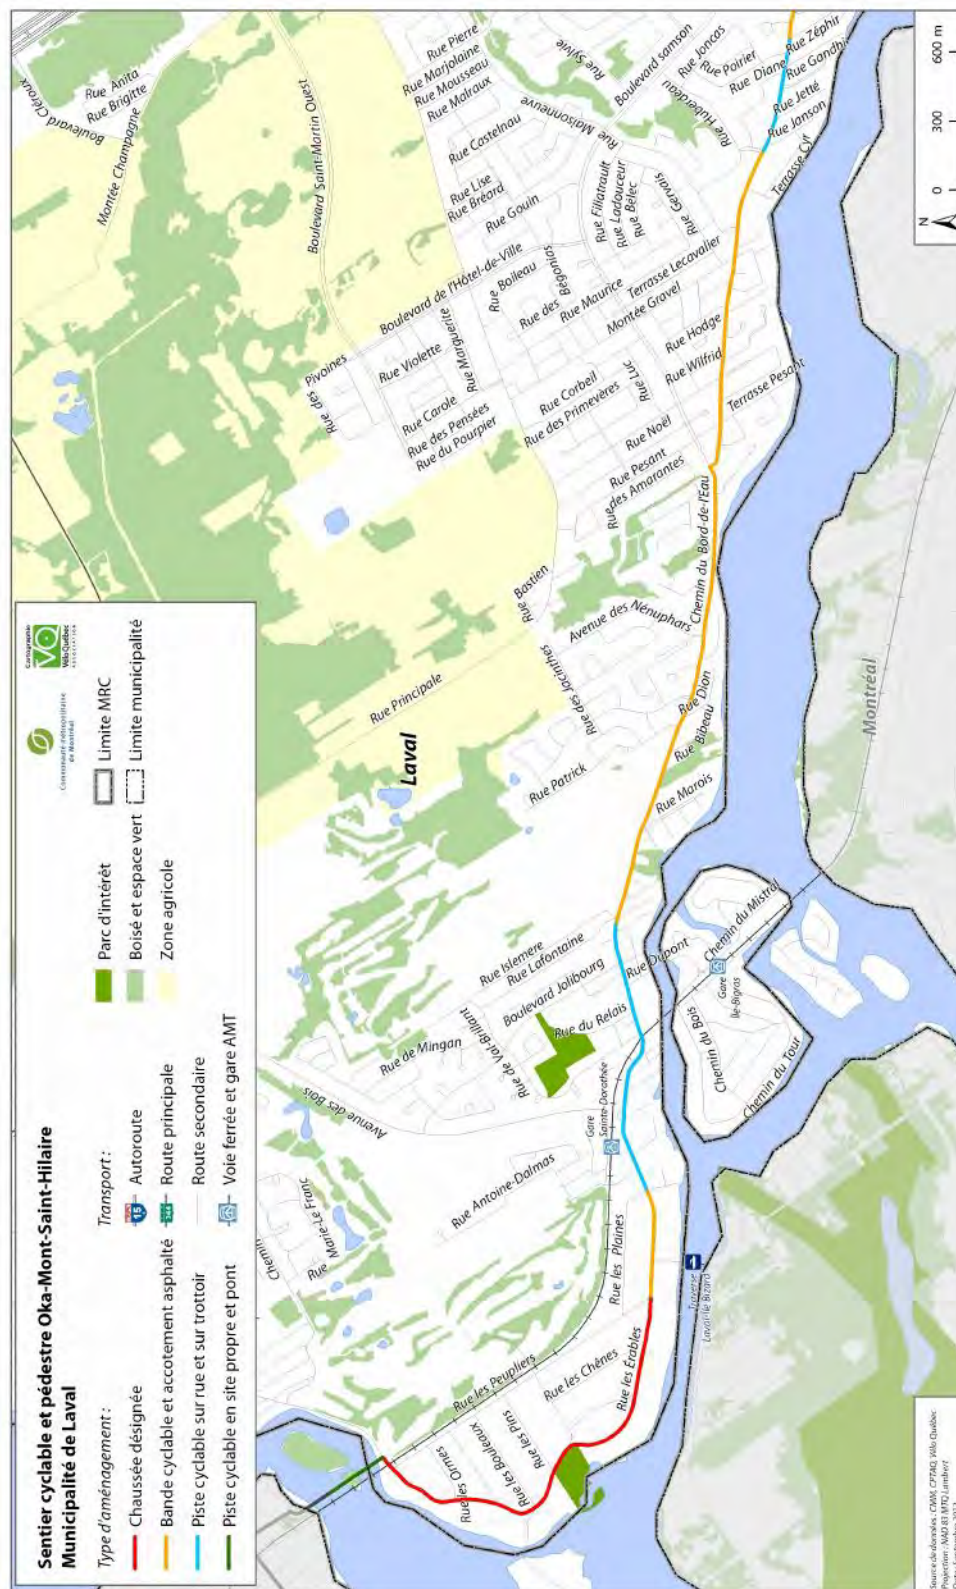
Carte 23. Laval ouest — aménagements proposés sur le tracé recommandé

- o Entre la voie ferrée et la rue Jeanne-d’Arc, doter le chemin du Bord-de-l’Eau d’une bande cyclable d’un côté, et d’une bande cyclo-pédestre de l’autre, avec bordure franchissable (segments C-a0-29, C-a0-30).
  - o Entre la rue Jeanne-d’Arc et la rue des Alismas, doter le chemin du Bord-de-l’Eau de bandes cyclo-pédestres de part et d’autre de la chaussée (segments C-a0-31, C-a0-32, C-a0-34, C-a0-35, C-a0-36, C-a0-37) ou de bandes cyclables sur le tronçon avec trottoir (C-a0-33).
- Doter la rue des Alismas (segment C-a0-38) et la rue Étienne-Lavoie (segment C-a0-39) d’une chaussée désignée.

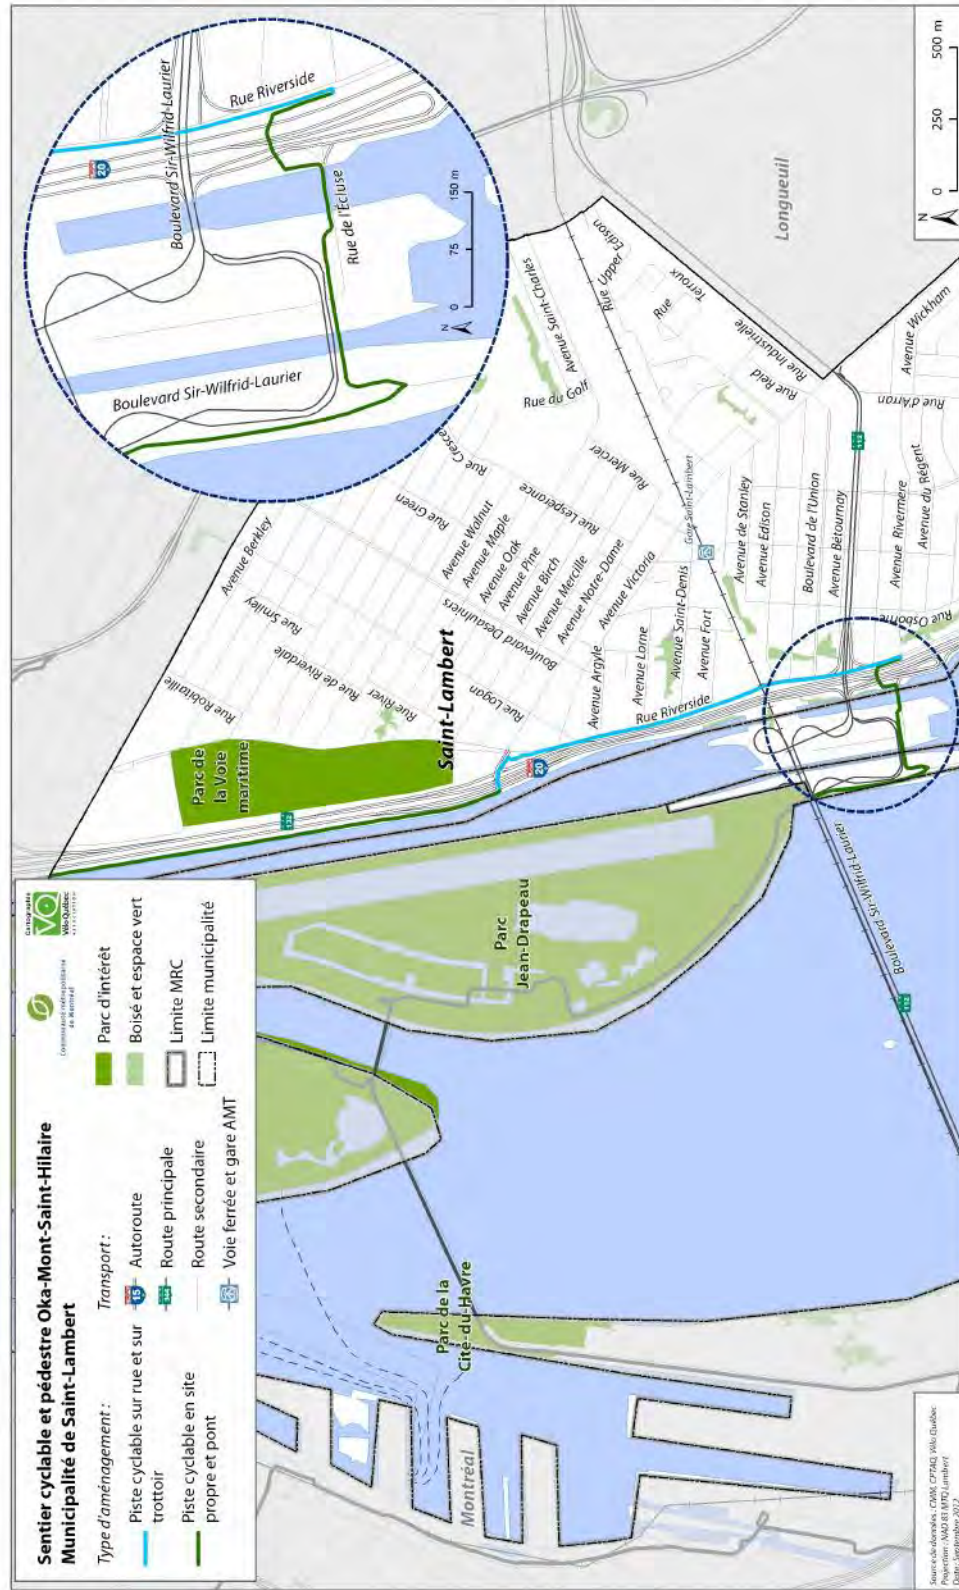
Carte 33. Saint-Lambert — aménagements proposés sur le tracé recommandé

- A Longueuil, aménager une piste en site propre parallèle à la rue Pierre-Dupuy, jusqu'au chemin de la Rive (segment H-b4-17).
- Effectuer une réfection de la chaussée de la piste parallèle au chemin de la Rive (segment H-b4-18).

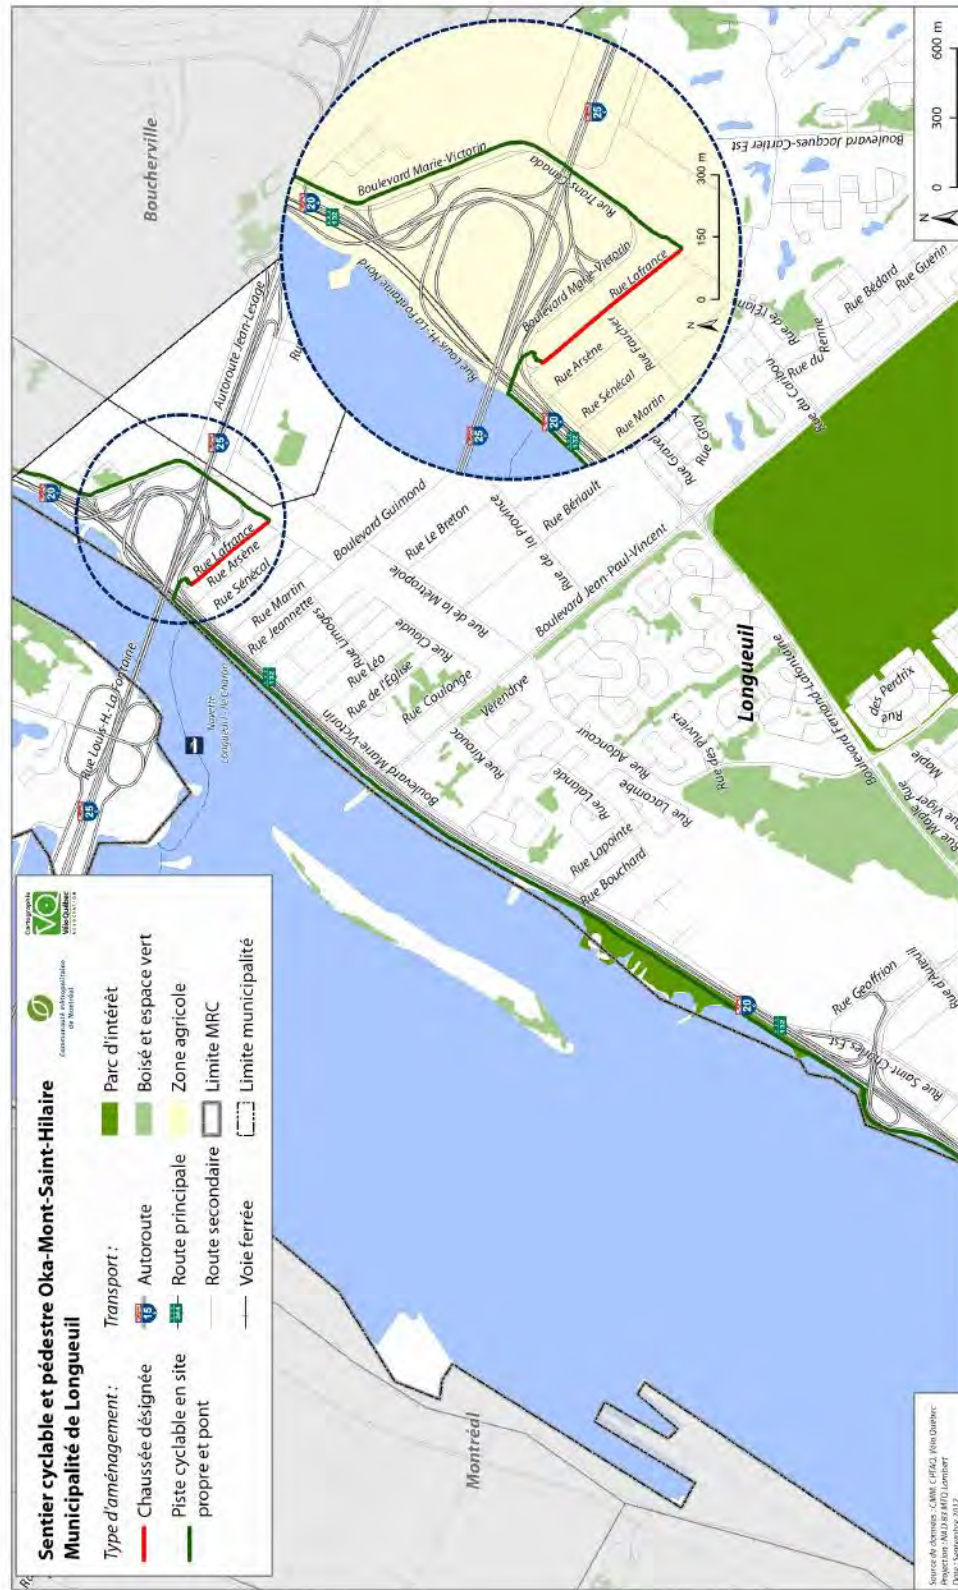
Carte 37. Parc Marie-Victorin — aménagements proposés sur le tracé recommandé

- Remplacer les escaliers de la passerelle Lafrance par des rampes (segment I-a0-6).
- Doter la rue Lafrance de marquage de chaussée désignée (segments I-a0-7).
- Ajouter un mail de béton le long de la piste sur rue sur le boulevard Marie-Victorin (segments I-a0-9 et I-a0-11).

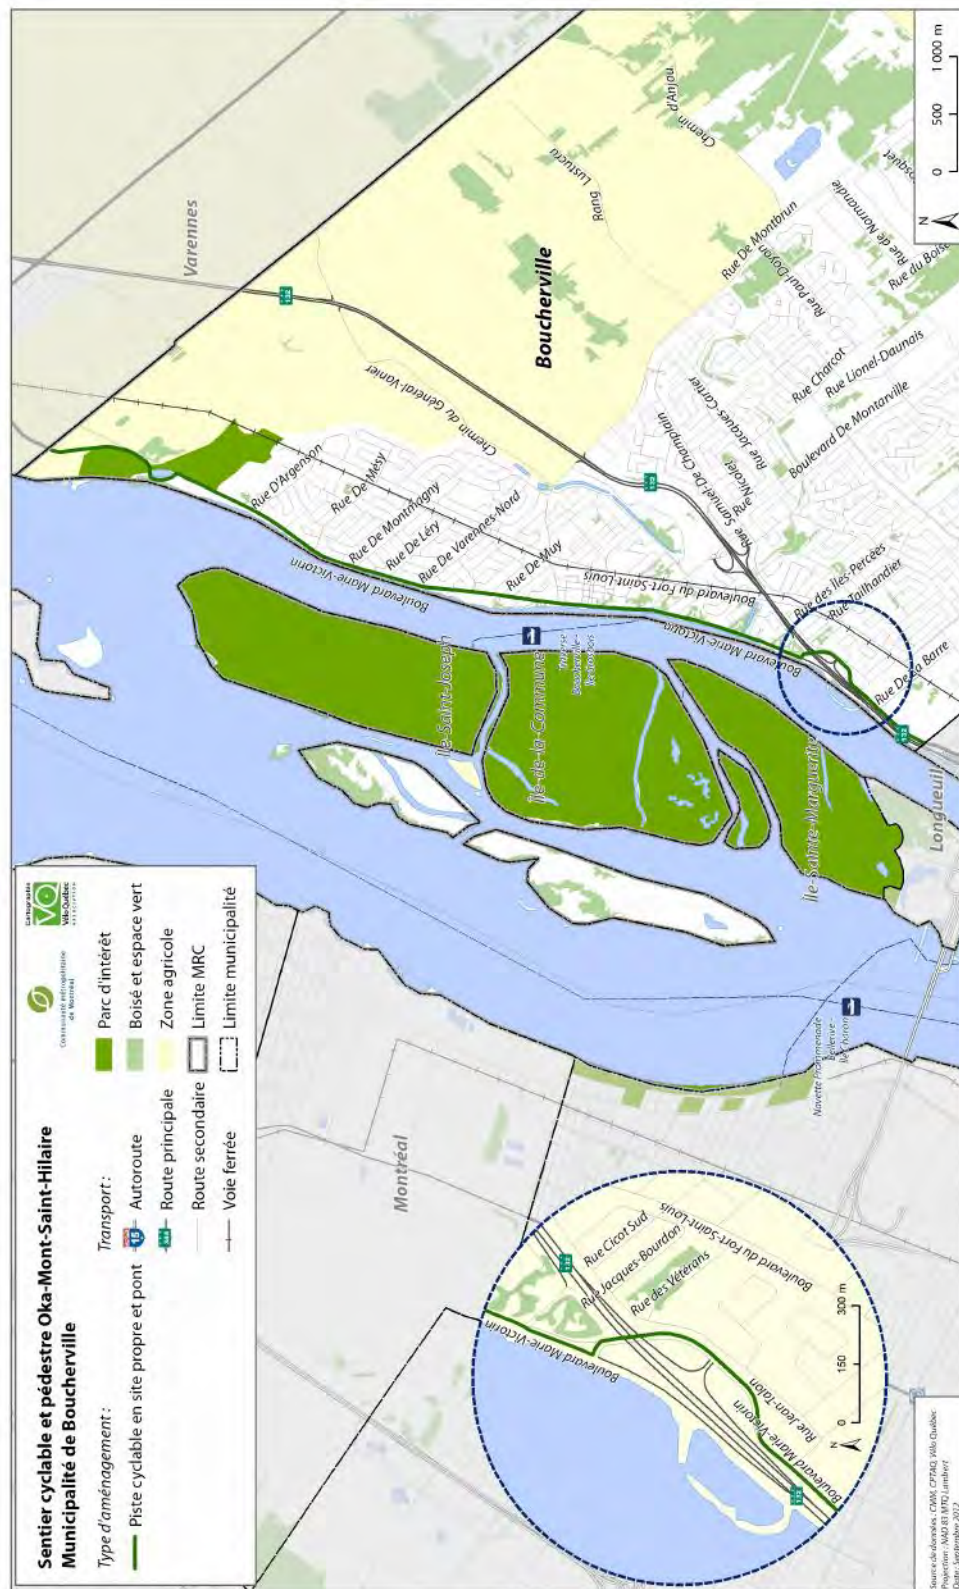
Carte 39. Boucherville — aménagements proposés sur le tracé

- o Déplacer les bordures pour les sections actuellement en site propre (segments J-a1-7, J-a3-1, J-a3-3).
  - Réduire la largeur des voies de circulation à 3,25 m.
  - Stabiliser le mur de soutènement pour éviter les dommages à la chaussée du sentier et les risques d'affaissement complet du mur.

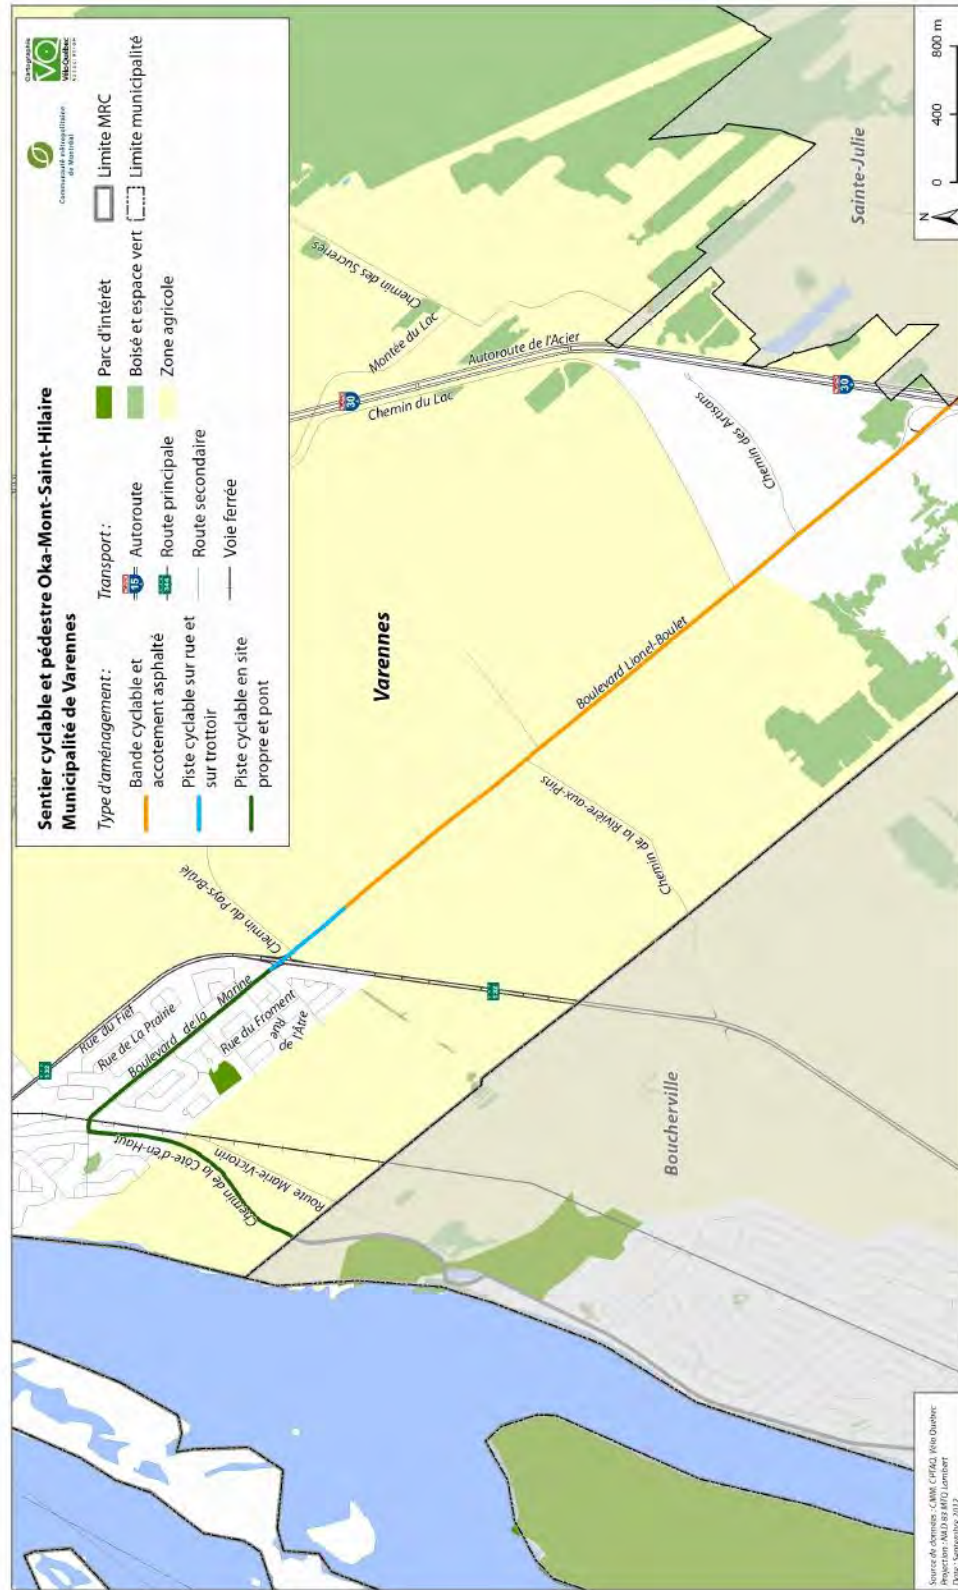
Carte 41. Varennes – aménagements proposés sur le tracé recommandé

- Aménager des accotements asphaltés sur le boulevard Lionel-Boulet (segments J-a6-5, J-a6-6).
- Aménager une piste cyclable en site propre dans l'emprise d'Hydro-Québec à Sainte-Julie (segment J-a6-9).
- Doter la rue Yvonne-Duckett d'une chaussée désignée (segment J-a6-14).
- Ajouter un mail de béton le long de la piste sur rue sur la montée de Montarville (segment J-b6-1).
- Réduire la largeur de la chaussée sur la montée de Montarville, au sud de la rue Marie-Rollet (segment J-b6-2).
- Effectuer une réfection de la chaussée de la piste en site propre au sud de la montée de Montarville (segment J-b6-3).
- Doter la rue de Boucherville entre les boulevards Clairevue Est et Seigneurial Est de bandes cyclables (segment J-b6-6).
