# Plan directeur du Réseau vélo métropolitain

Volet I : Sentier Oka — Mont-Saint-Hilaire

## Rapport final

Novembre 2012  
Révisé février 2017

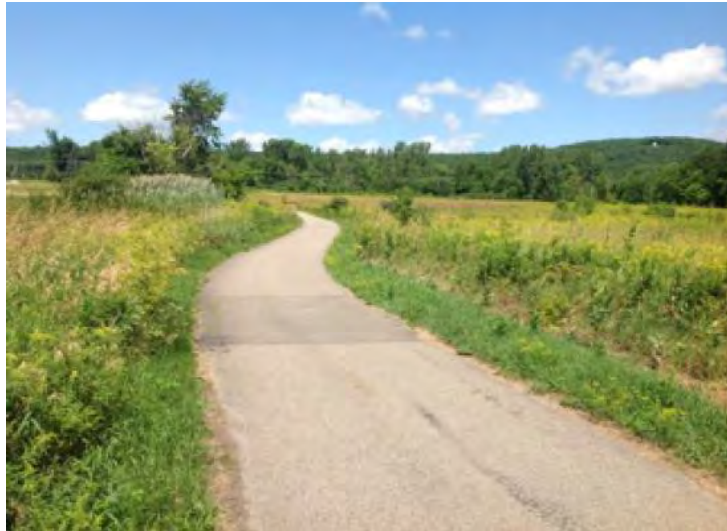
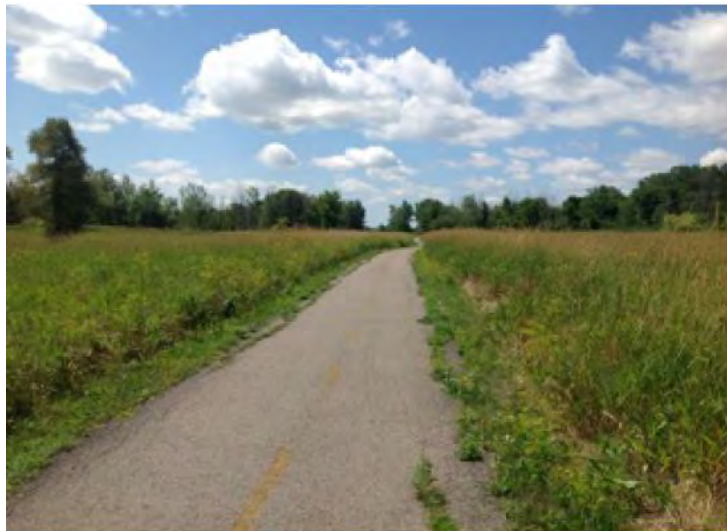
**Commentaires** problèmes de surface (plusieurs bosses, fissures)

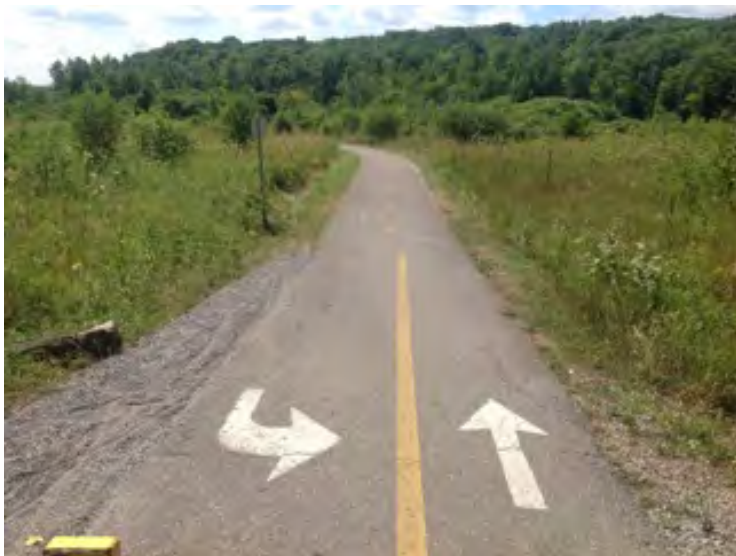
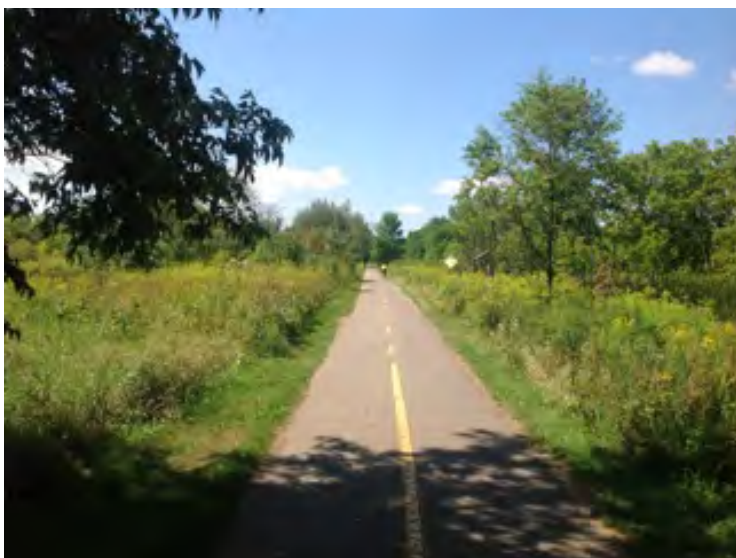
**Commentaires** surface fissurée à plusieurs endroits, inclus sur des segments récemment asphalté

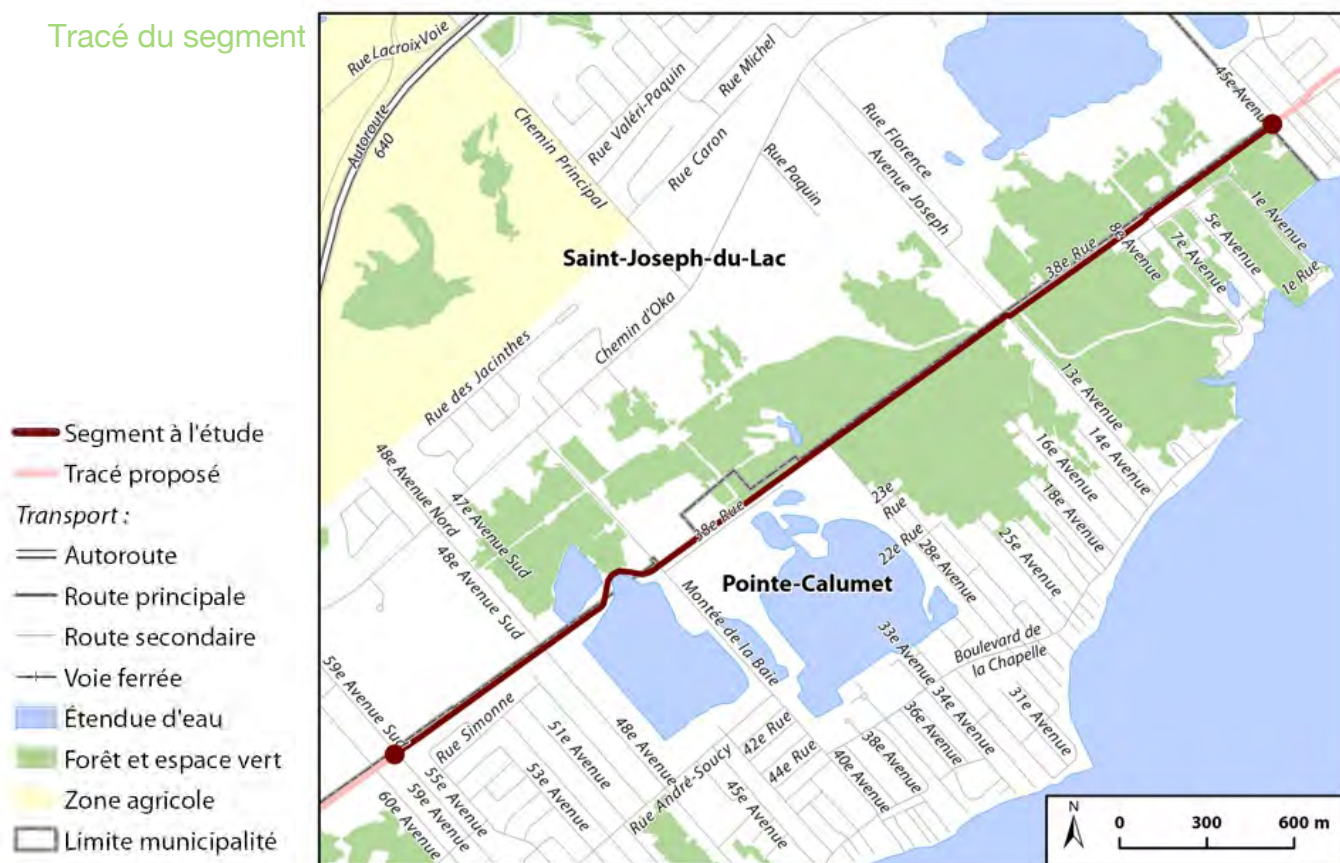
Tracé du segment

Longueur du segment 3 770 m

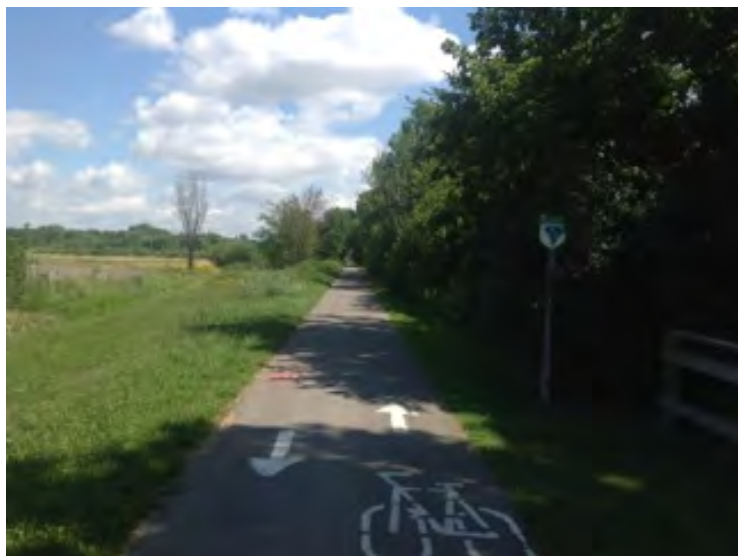
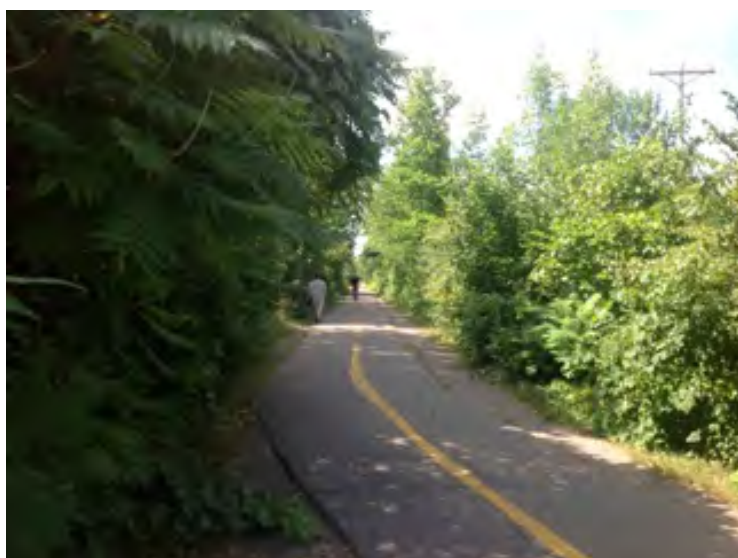
État ☒ Bon ☐ Mauvais

**Commentaires** marquage effacés à quelques endroits, largeur variable (2.4 m - 2.8 m)

Intervention requise ☐ Nouvel aménagement en site propre ☒ Mise à niveau  
☐ Nouvel aménagement sur route ☐ Aucune  
☐ Remplacement d'un aménagement non-conforme

Travaux requis ☐ Revêtement de criblure ☐ Muret de béton ☐ Panneaux  
☒ Revêtement d'asphalte ☐ Déplacement de fossé ☐ Délinéateur  
☐ Bordures de béton ☐ Canalisation de fossé ☐ Passerelle  
☐ Terre-plein ☐ Marquage ☐ Pilotis

Notes sur les travaux réfection complète de la fondation et du revêtement d'asphalte

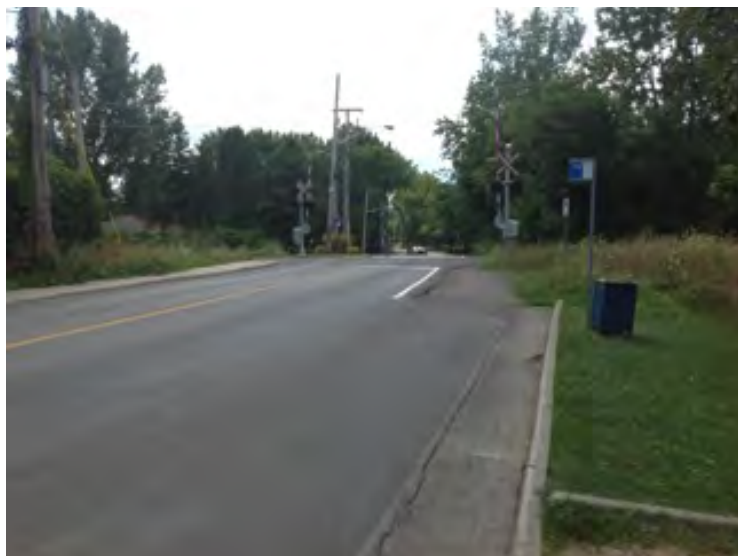
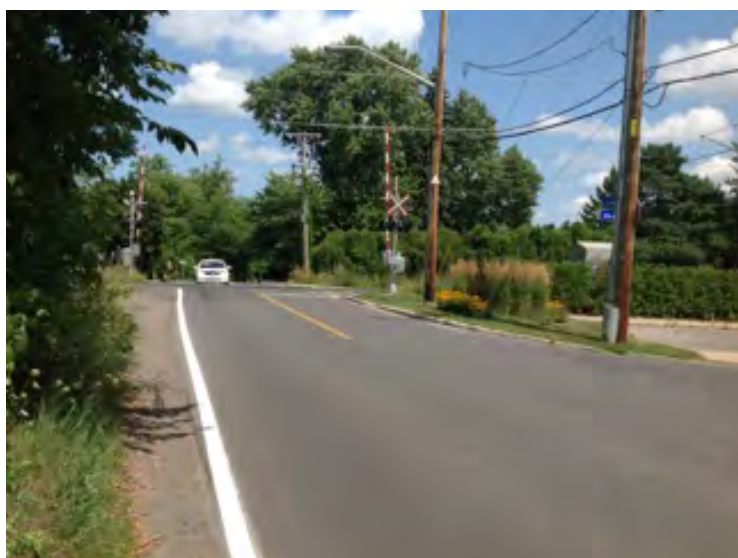
**Commentaires** aucun aménagement piéton au passage à niveau sur le chemin de fer

Confort des cyclistes ☐ Excellent ☒ Bon ☐ Inacceptable

Confort des piétons ☐ Excellent ☐ Bon ☒ Inconfortable ☐ Inacceptable

Aménagement proposé Chaussée désignée (1)

Intervention requise ☐ Nouvel aménagement en site propre ☐ Mise à niveau  
☒ Nouvel aménagement sur route ☐ Aucune  
☐ Remplacement d'un aménagement non-conforme

Travaux requis ☐ Revêtement de criblure ☐ Muret de béton ☒ Panneaux  
☐ Revêtement d'asphalte ☐ Déplacement de fossé ☐ Délinéateur  
☐ Bordures de béton ☐ Canalisation de fossé ☐ Passerelle  
☐ Terre-plein ☒ Marquage ☐ Pilotis

Notes sur les travaux trottoir 1,8 m et passage à niveau sur chemin de fer pour les piétons à aménagé

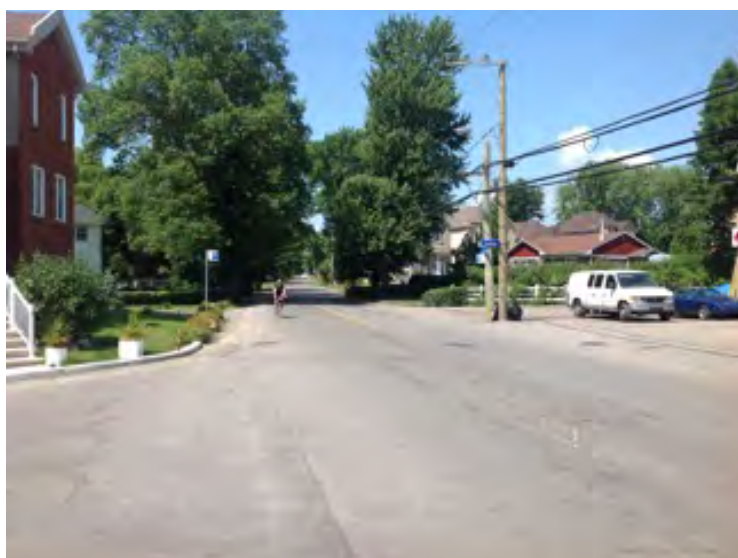
Vue direction  
Oka

**Commentaires** aucun

Confort des cyclistes ☐ Excellent ☒ Bon ☐ Inacceptable

Confort des piétons ☐ Excellent ☐ Bon ☒ Inconfortable ☐ Inacceptable

Intervention requise ☐ Nouvel aménagement en site propre ☐ Mise à niveau  
☐ Nouvel aménagement sur route ☐ Aucune  
☒ Remplacement d'un aménagement non-conforme

Travaux requis ☐ Revêtement de criblure ☐ Muret de béton ☒ Panneaux  
☒ Revêtement d'asphalte ☐ Déplacement de fossé ☐ Délinéateur  
☐ Bordures de béton ☐ Canalisation de fossé ☐ Passerelle  
☐ Terre-plein ☒ Marquage ☐ Pilotis

Notes sur les travaux bandes cyclo-pédestres; élargissement de chaussée et déplacement poteaux hydro nécessaires

Coupe type Bandes cyclables avec réfection de chaussée

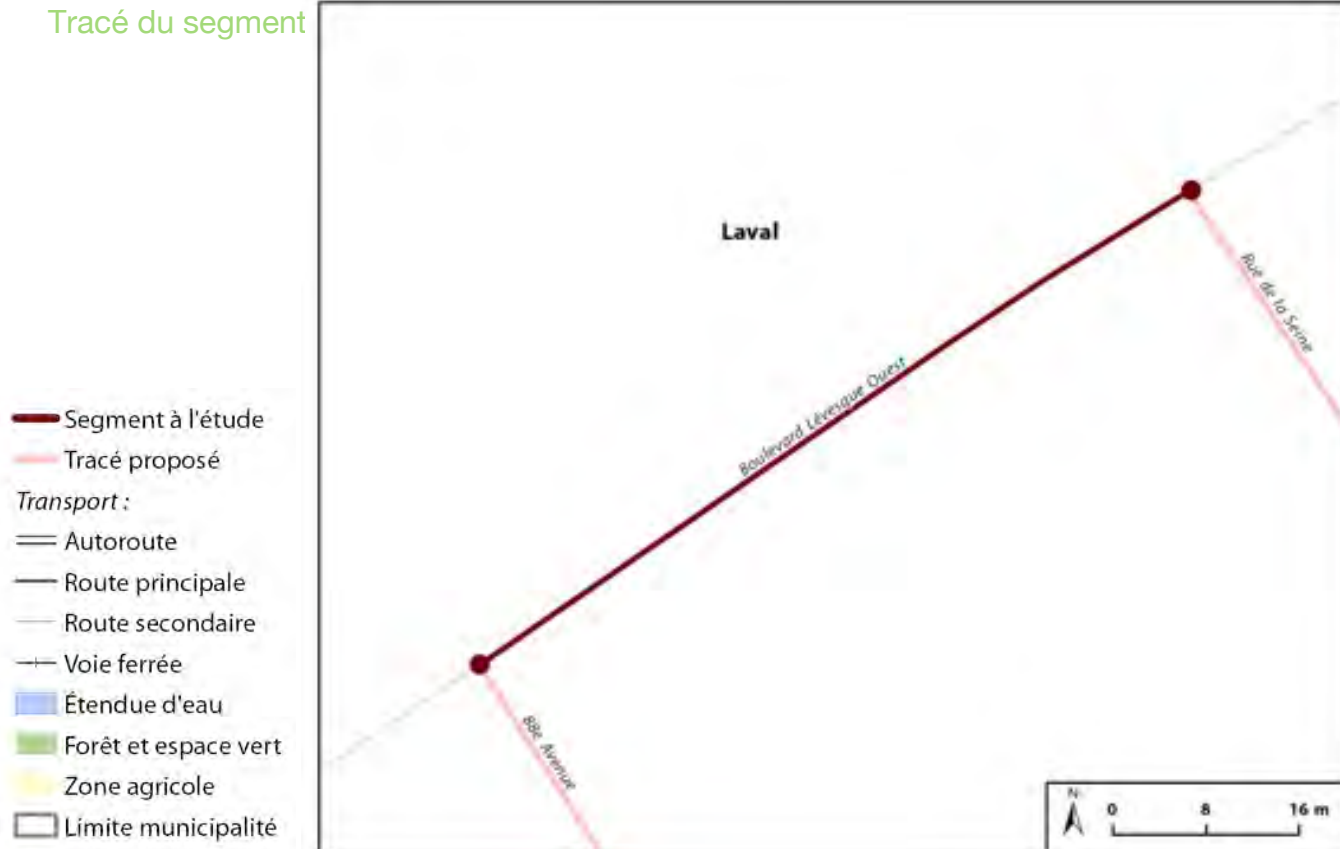
Tracé du segment

Type d'aménagement Piste cyclable sur rue (4)

| | Gauche (direction Oka) | Droite (direction Saint-Hilaire) |
|---|---|---|
| Largeur voie cyclable (m) | Non-applicable | 1.1 |
| État | <input checked="" type="radio"/> Bon <input type="radio"/> Mauvais | |

Aménagement proposé Piste cyclable sur trottoir (6)

Intervention requise ☐ Nouvel aménagement en site propre ☐ Mise à niveau  
☐ Nouvel aménagement sur route ☐ Aucune  
☒ Remplacement d'un aménagement non-conforme

Notes sur les travaux piste cyclo-pédestre de 3,0 m au niveau du trottoir entre 88e Ave et rue de la Seine, remplace le trottoir et la piste cyclable existante

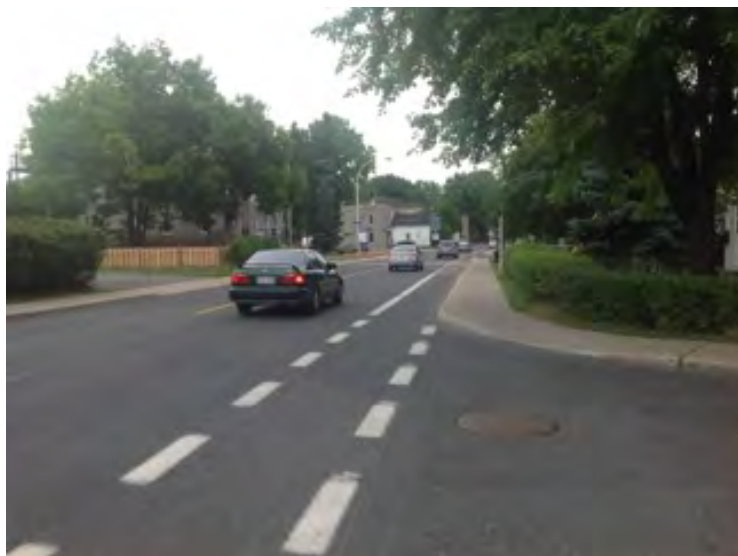
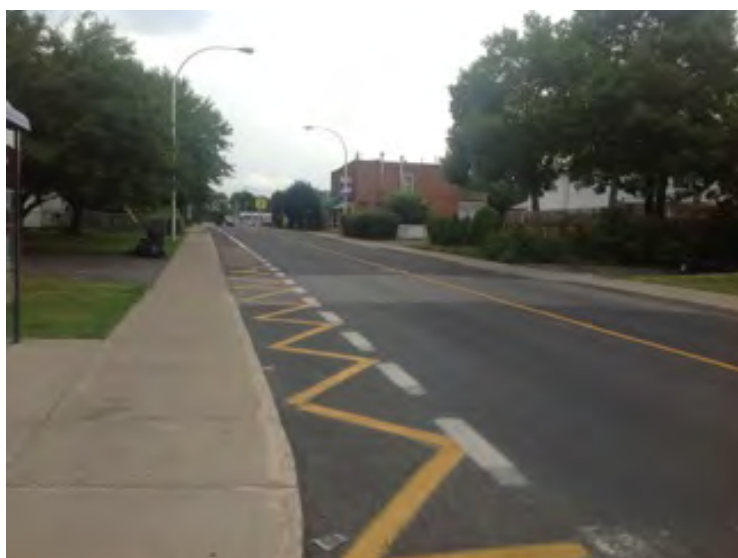
Vue direction  
Saint-Hilaire

**Atouts** ☐ Cours d'eau ☐ Bâtiment ☐ Accès TC ☐ Other...  
☐ Végétation ☐ Paysage rural ☒ Aucun

**Nuisances** ☐ Bruit ☒ Véhicules lourds ☐ Aucune  
☐ Odeur ☐ Entrées charretières ☐ Other...  
☐ Débit de circulation ☐ Visuel

Confort des cyclistes ☐ Excellent ☐ Bon ☒ Inacceptable

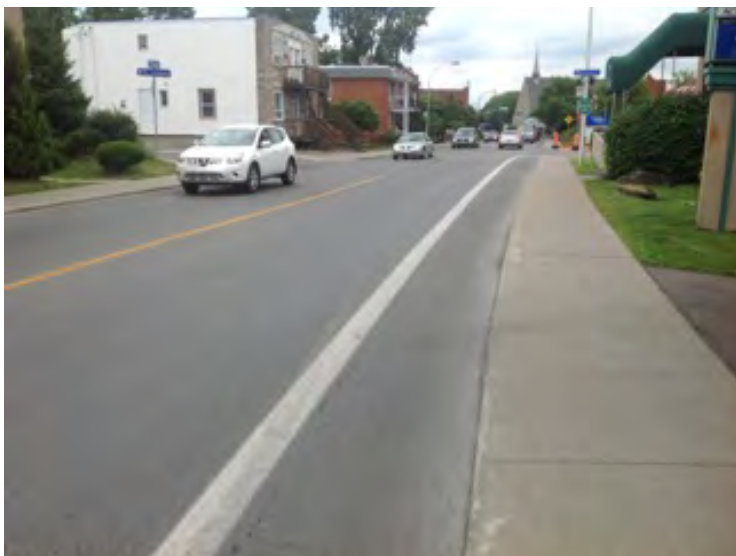
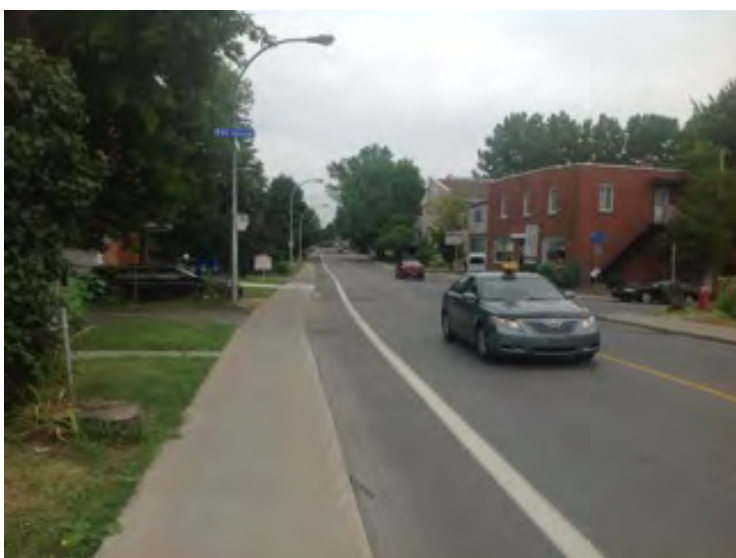
Vue direction  
Saint-Hilaire

**Atouts** ☐ Cours d'eau ☐ Bâtiment ☐ Accès TC ☐ Other...  
☐ Végétation ☐ Paysage rural ☒ Aucun

**Nuisances** ☐ Bruit ☒ Véhicules lourds ☐ Aucune  
☐ Odeur ☐ Entrées charretières ☐ Other...  
☐ Débit de circulation ☐ Visuel

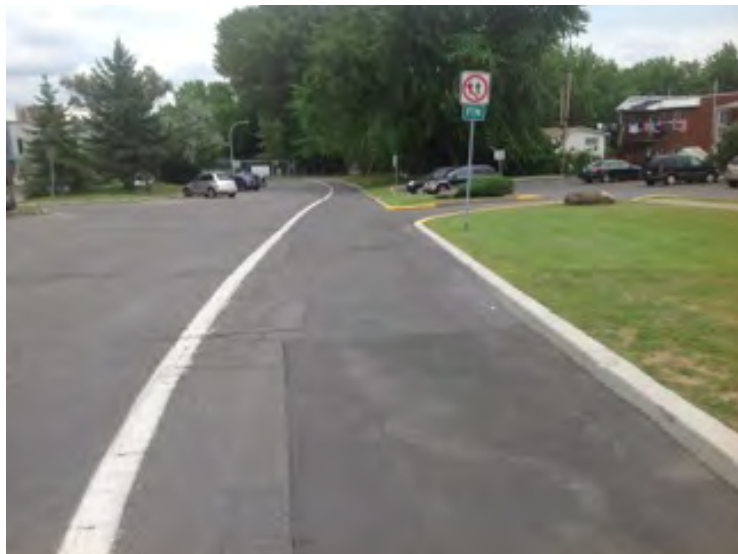
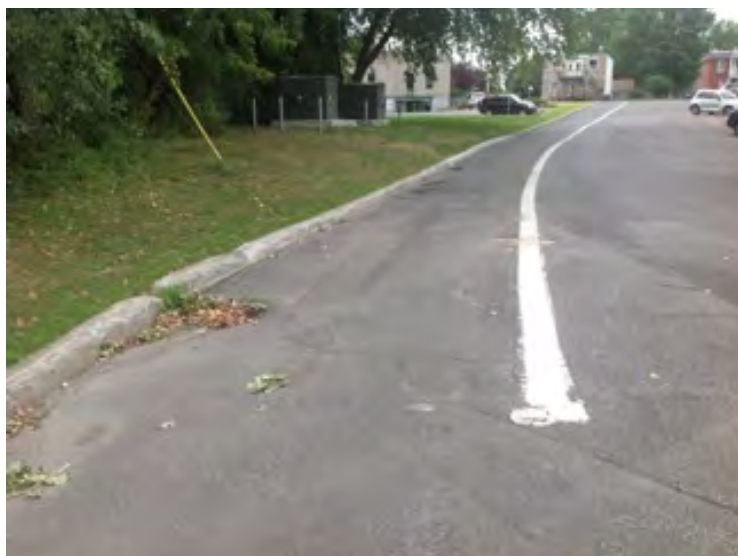
Vue direction  
Saint-Hilaire

**Atouts** ☐ Cours d'eau ☐ Bâtiment ☐ Accès TC ☐ Other...  
☐ Végétation ☐ Paysage rural ☒ Aucun

**Nuisances** ☐ Bruit ☐ Véhicules lourds ☒ Aucune  
☐ Odeur ☐ Entrées charretières ☐ Other...  
☐ Débit de circulation ☐ Visuel

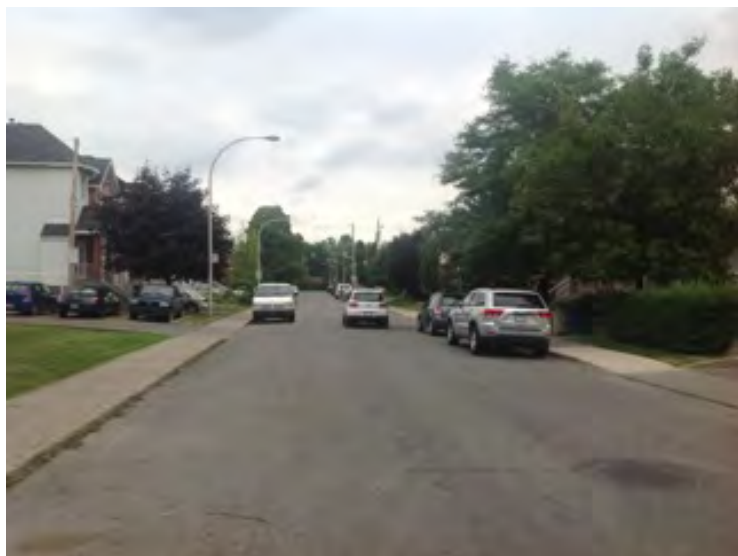
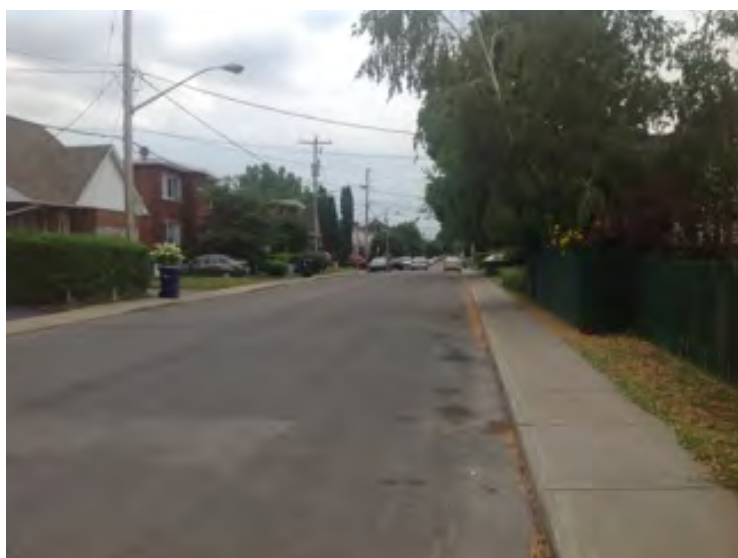
Vue direction  
Saint-Hilaire

**Atouts** ☐ Cours d'eau ☐ Bâtiment ☐ Accès TC ☐ Other...  
☐ Végétation ☐ Paysage rural ☒ Aucun

**Nuisances** ☐ Bruit ☐ Véhicules lourds ☒ Aucune  
☐ Odeur ☐ Entrées charretières ☐ Other...  
☐ Débit de circulation ☐ Visuel

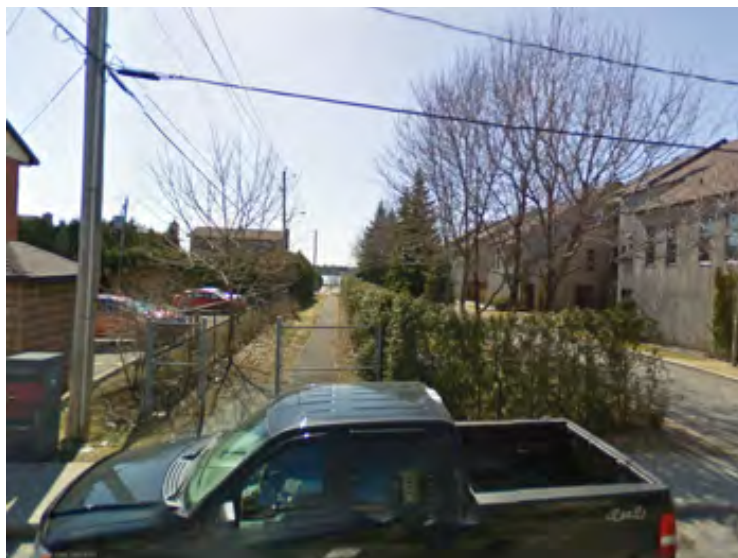
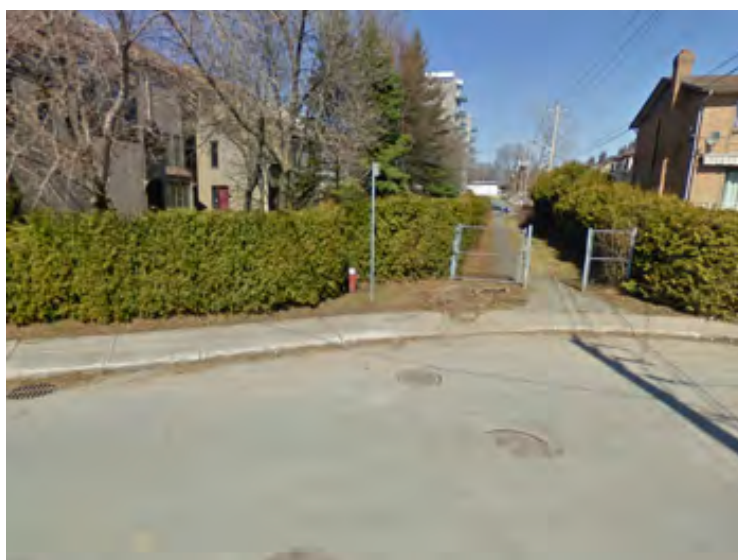
Vue direction  
Saint-Hilaire

Atouts ☐ Cours d'eau ☐ Bâtiment ☐ Accès TC ☐ Other...  
☐ Végétation ☐ Paysage rural ☒ Aucun

Nuisances ☐ Bruit ☐ Véhicules lourds ☒ Aucune  
☐ Odeur ☐ Entrées charretières ☐ Other...  
☐ Débit de circulation ☐ Visuel

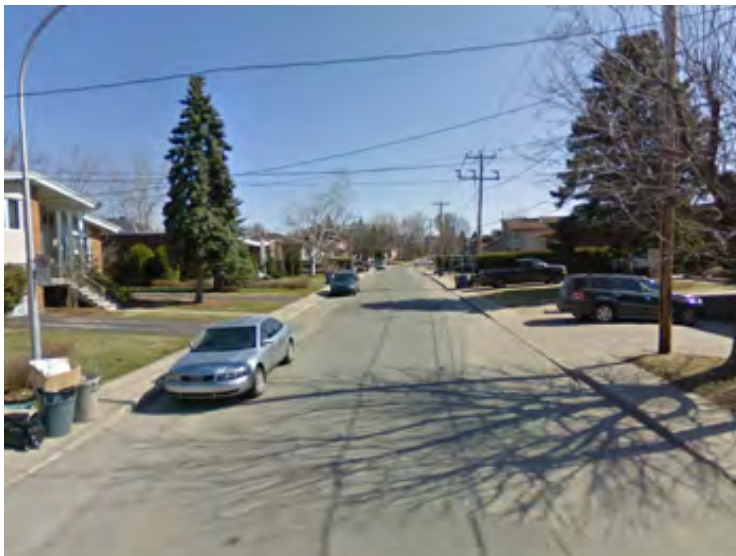
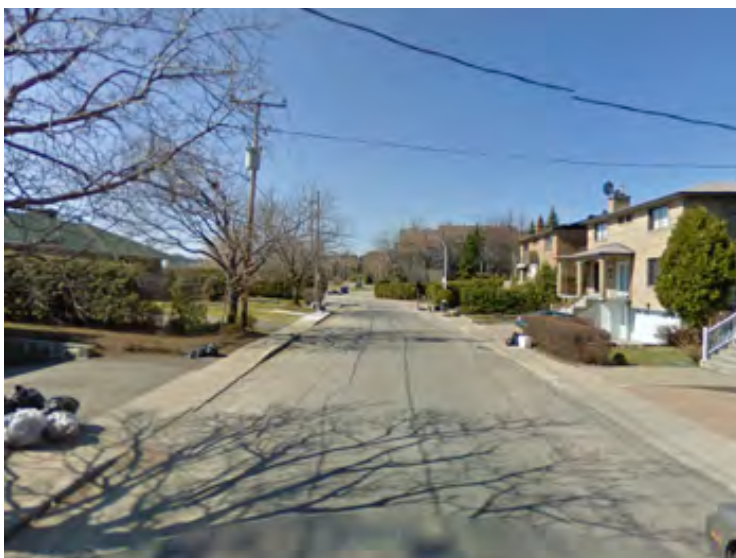
Vue direction  
Saint-Hilaire

**Atouts** ☐ Cours d'eau ☐ Bâtiment ☐ Accès TC ☐ Other...  
☐ Végétation ☐ Paysage rural ☒ Aucun

**Nuisances** ☐ Bruit ☐ Véhicules lourds ☒ Aucune  
☐ Odeur ☐ Entrées charretières ☐ Other...  
☐ Débit de circulation ☐ Visuel

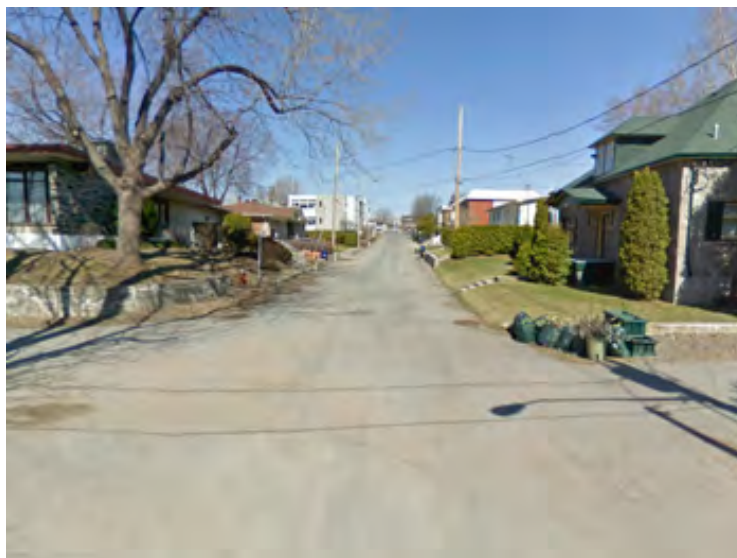
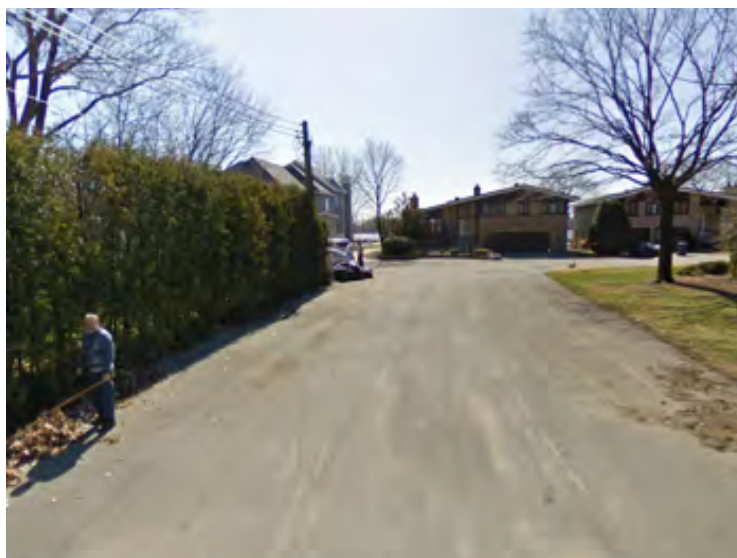
Vue direction  
Saint-Hilaire

**Atouts** ☐ Cours d'eau ☐ Bâtiment ☐ Accès TC ☐ Other...  
☐ Végétation ☐ Paysage rural ☒ Aucun

**Nuisances** ☐ Bruit ☐ Véhicules lourds ☒ Aucune  
☐ Odeur ☐ Entrées charretières ☐ Other...  
☐ Débit de circulation ☐ Visuel

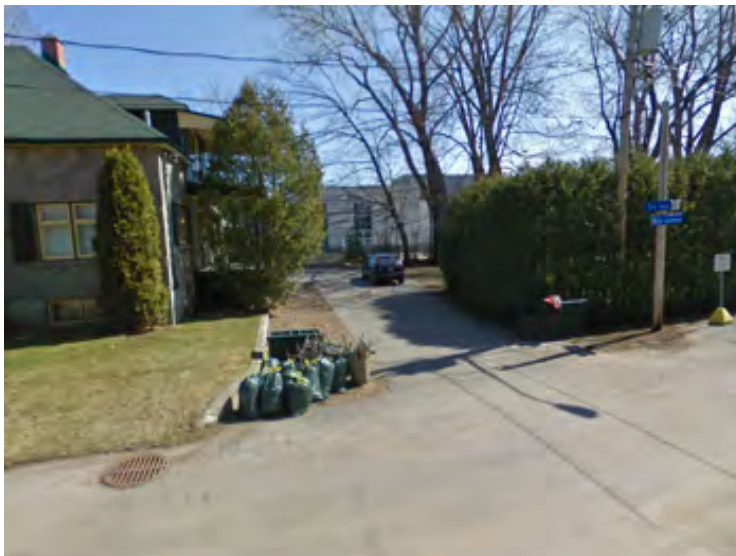
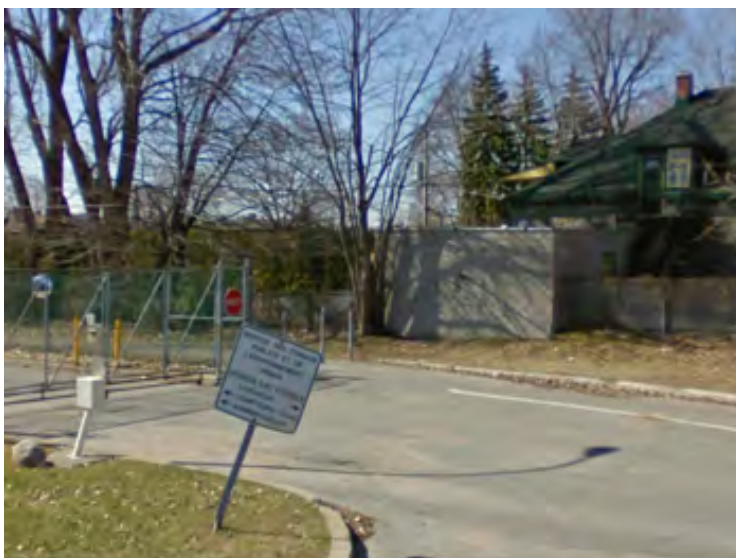
Vue direction  
Saint-Hilaire

**Atouts** ☐ Cours d'eau ☐ Bâtiment ☐ Accès TC ☐ Other...  
☐ Végétation ☐ Paysage rural ☒ Aucun

**Nuisances** ☐ Bruit ☐ Véhicules lourds ☒ Aucune  
☐ Odeur ☐ Entrées charretières ☐ Other...  
☐ Débit de circulation ☐ Visuel

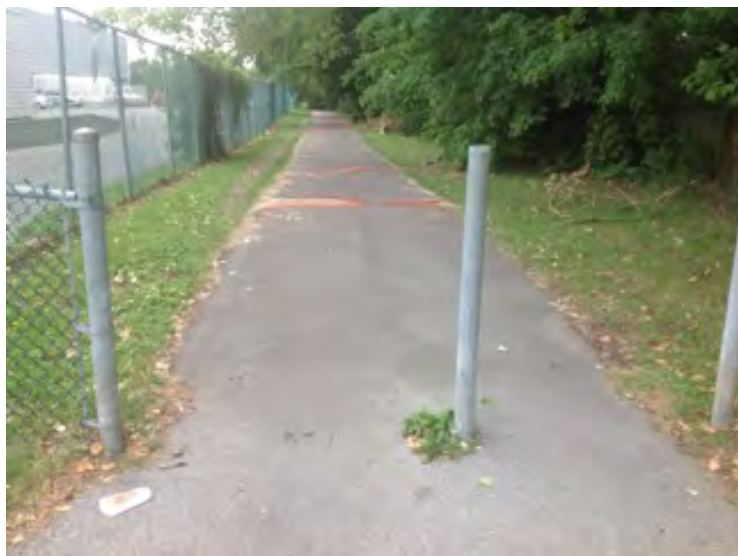
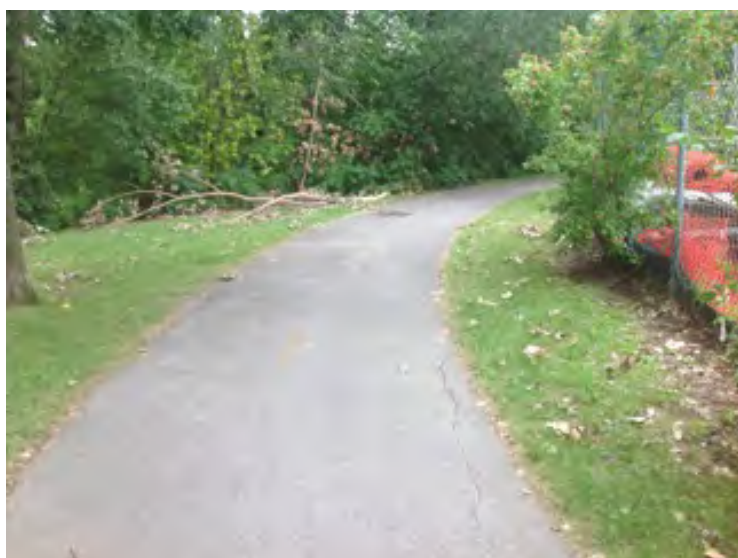
Vue direction  
Saint-Hilaire

Atouts ☒ Cours d'eau ☐ Bâtiment ☐ Accès TC ☐ Other...  
☒ Végétation ☐ Paysage rural ☐ Aucun

Nuisances ☐ Bruit ☐ Véhicules lourds ☒ Aucune  
☐ Odeur ☐ Entrées charretières ☐ Other...  
☐ Débit de circulation ☐ Visuel

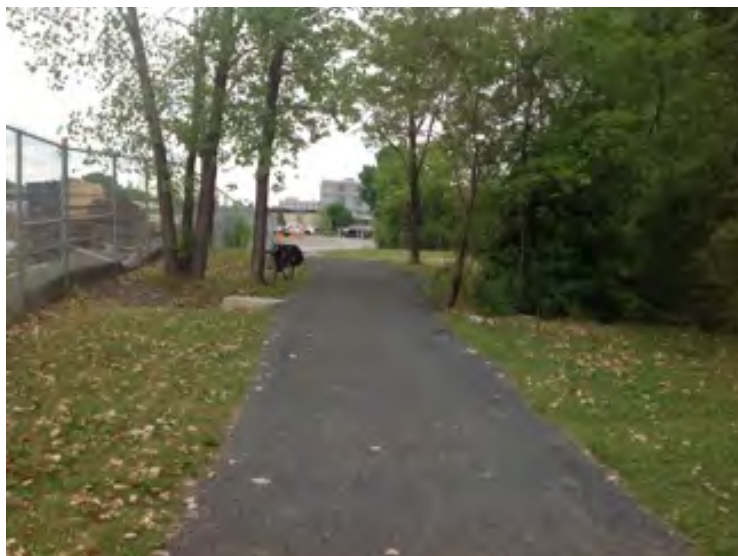
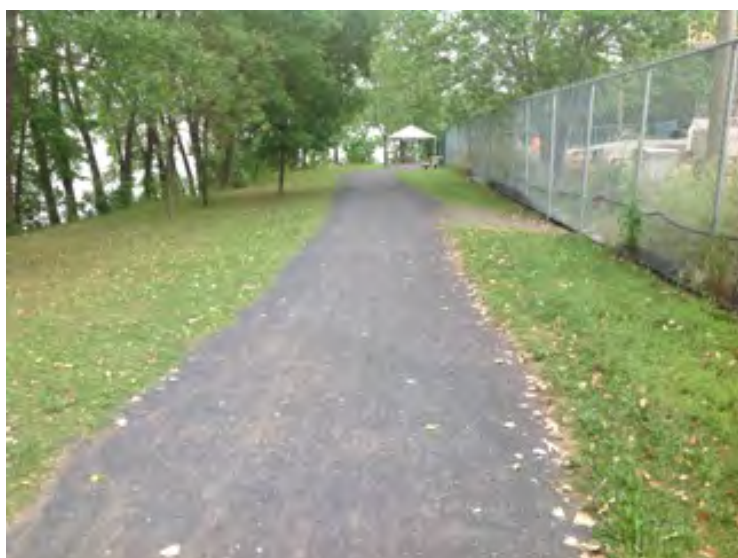
Vue direction  
Saint-Hilaire

**Atouts** ☒ Cours d'eau ☐ Bâtiment ☐ Accès TC ☐ Other...  
☒ Végétation ☐ Paysage rural ☐ Aucun

**Nuisances** ☐ Bruit ☐ Véhicules lourds ☒ Aucune  
☐ Odeur ☐ Entrées charretières ☐ Other...  
☐ Débit de circulation ☐ Visuel

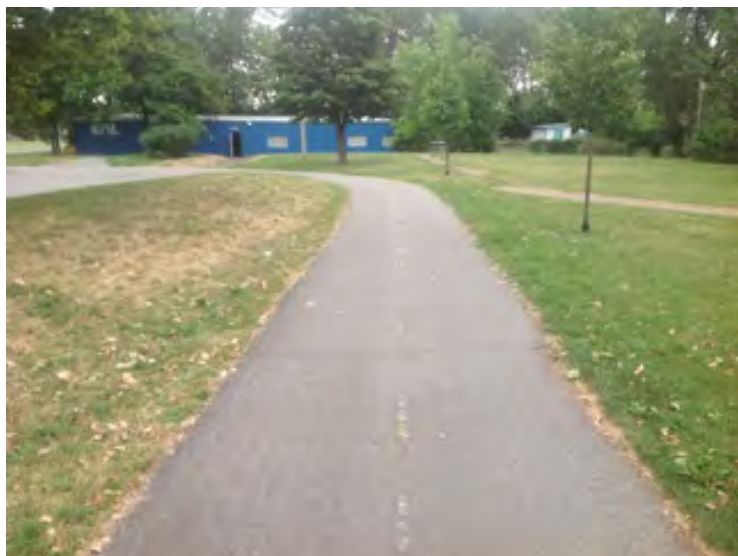
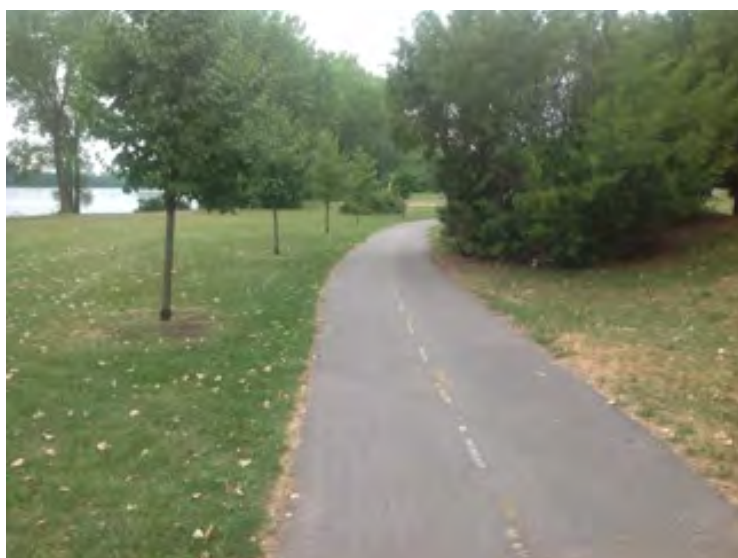
Vue direction  
Saint-Hilaire

**Atouts** ☒ Cours d'eau ☐ Bâtiment ☐ Accès TC ☐ Other...  
☐ Végétation ☐ Paysage rural ☐ Aucun

**Nuisances** ☐ Bruit ☐ Véhicules lourds ☒ Aucune  
☐ Odeur ☐ Entrées charretières ☐ Other...  
☐ Débit de circulation ☐ Visuel

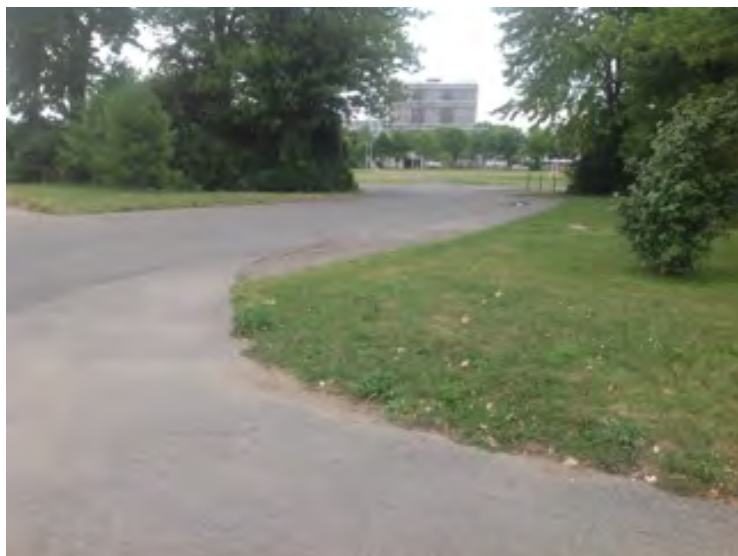
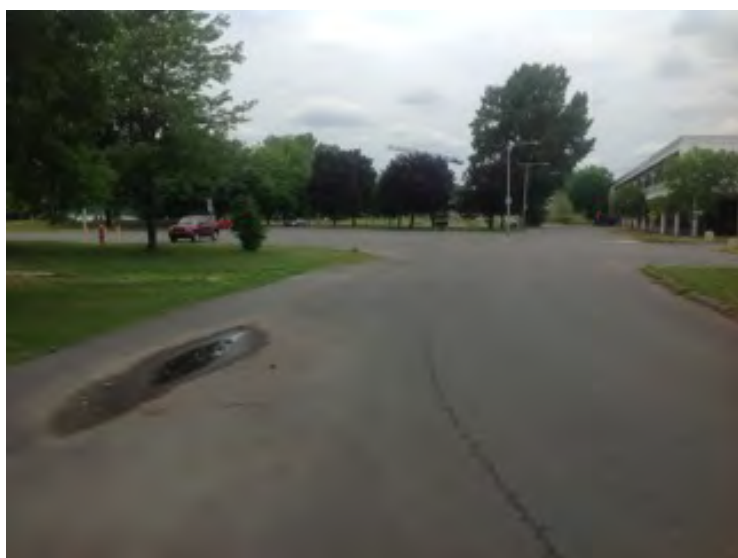
Vue direction  
Saint-Hilaire

**Atouts** ☐ Cours d'eau ☐ Bâtiment ☐ Accès TC ☐ Other...  
☐ Végétation ☐ Paysage rural ☒ Aucun

**Nuisances** ☐ Bruit ☐ Véhicules lourds ☒ Aucune  
☐ Odeur ☐ Entrées charretières ☐ Other...  
☐ Débit de circulation ☐ Visuel

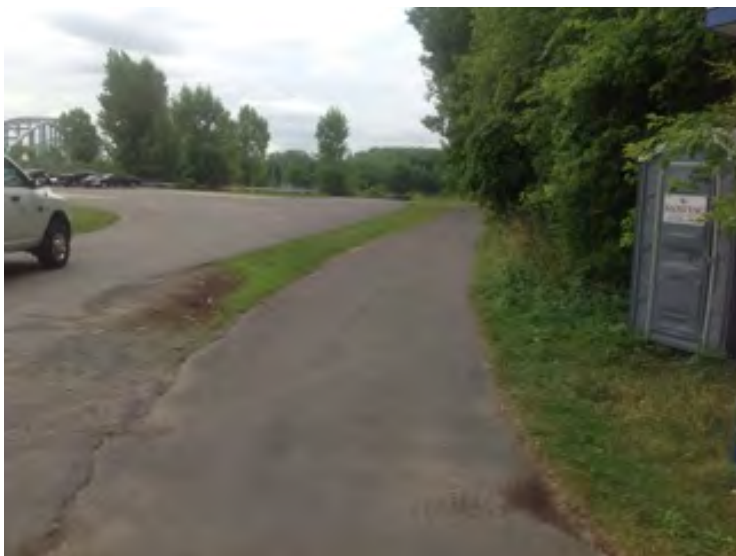
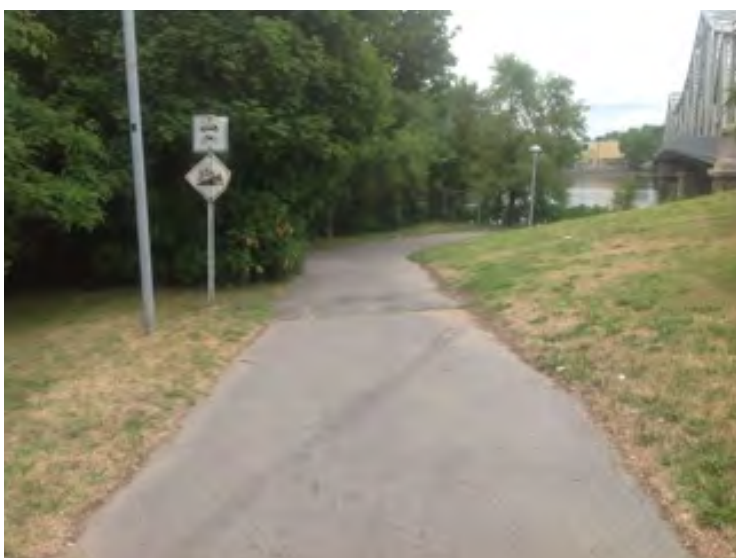
Vue direction  
Saint-Hilaire

**Atouts** ☒ Cours d'eau ☐ Bâtiment ☐ Accès TC ☐ Other...  
☐ Végétation ☐ Paysage rural ☐ Aucun

**Nuisances** ☐ Bruit ☐ Véhicules lourds ☒ Aucune  
☐ Odeur ☐ Entrées charretières ☐ Other...  
☐ Débit de circulation ☐ Visuel

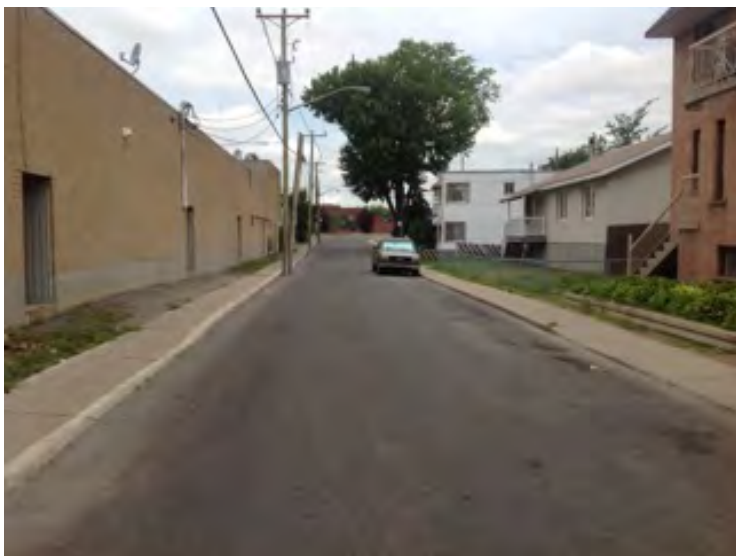
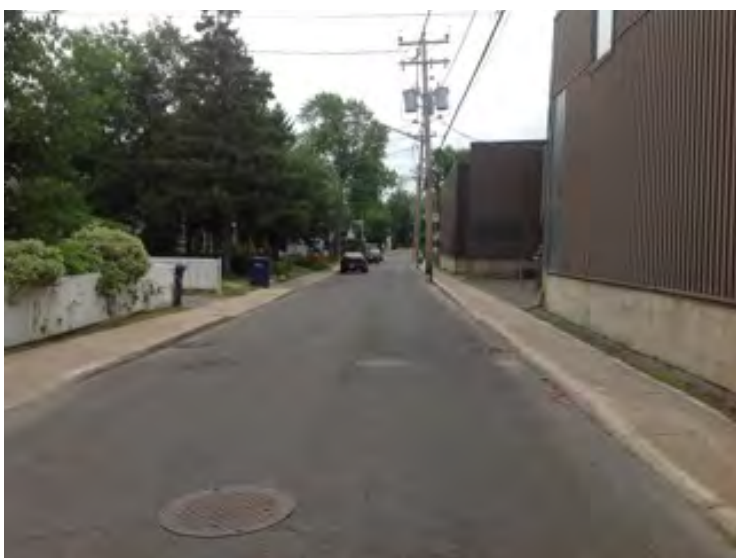
**Commentaires** rue sens unique direction Oka, vélo contresens permis? aucune signalisation ou marquage au sol autorisant le contresens; bordures g et d

Aménagement proposé Bande cyclable contresens (8)

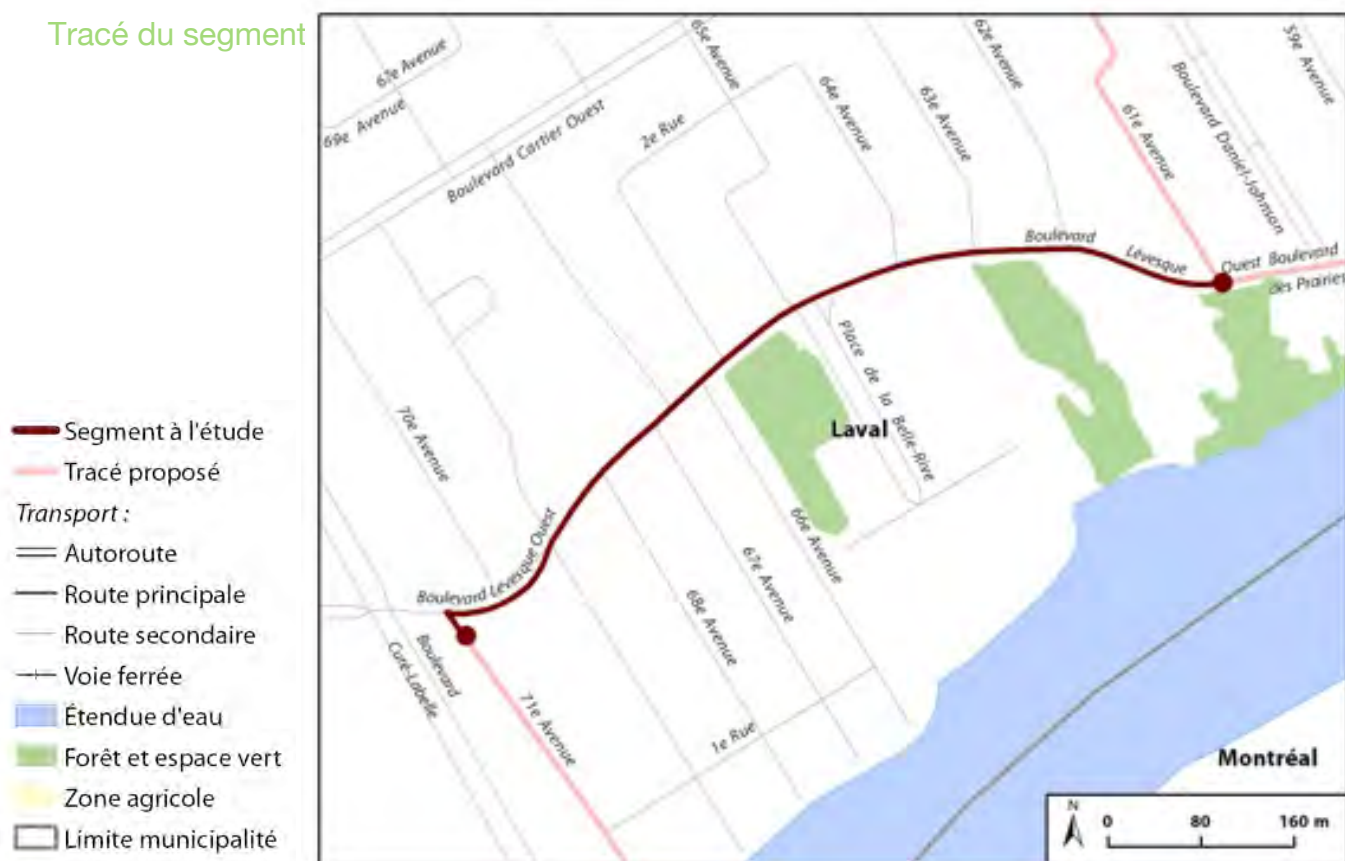
Tracé du segment

Type d'aménagement Piste cyclable sur rue (4)

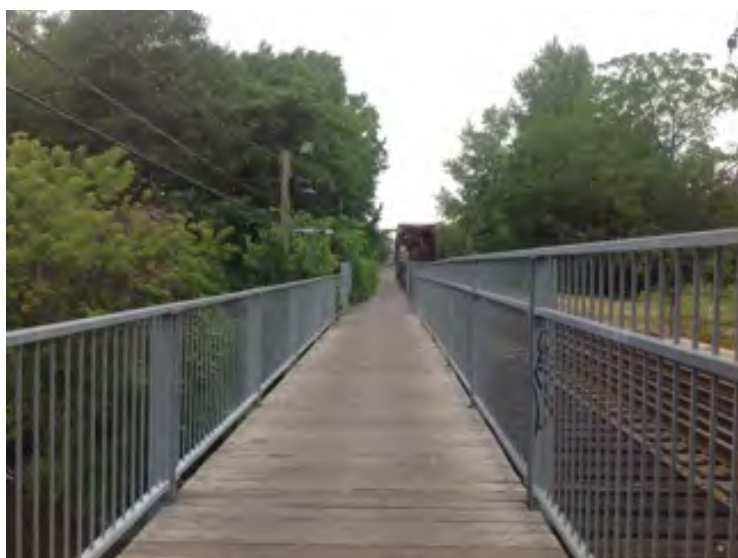
Vue direction  
Oka

**Commentaires** approches au pont en asphalte, 3.0 m de large

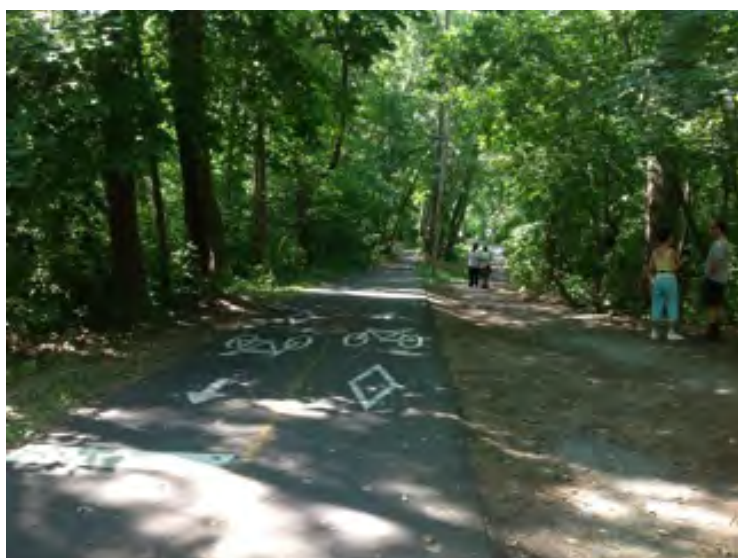
Vue direction  
Oka

**Atouts** ☒ Cours d'eau ☐ Bâtiment ☐ Accès TC ☐ Other...  
☒ Végétation ☐ Paysage rural ☐ Aucun

**Nuisances** ☐ Bruit ☐ Véhicules lourds ☒ Aucune  
☐ Odeur ☐ Entrées charretières ☐ Other...  
☐ Débit de circulation ☐ Visuel

**Commentaires** très beau segment boisé avec belles vues sur la rivière

Confort des cyclistes ☒ Excellent ☐ Bon ☐ Inacceptable

Confort des piétons ☒ Excellent ☐ Bon ☐ Inconfortable ☐ Inacceptable

Aménagement proposé Piste cyclable en site propre (5)

Intervention requise ☐ Nouvel aménagement en site propre ☐ Mise à niveau  
☐ Nouvel aménagement sur route ☒ Aucune  
☐ Remplacement d'un aménagement non-conforme

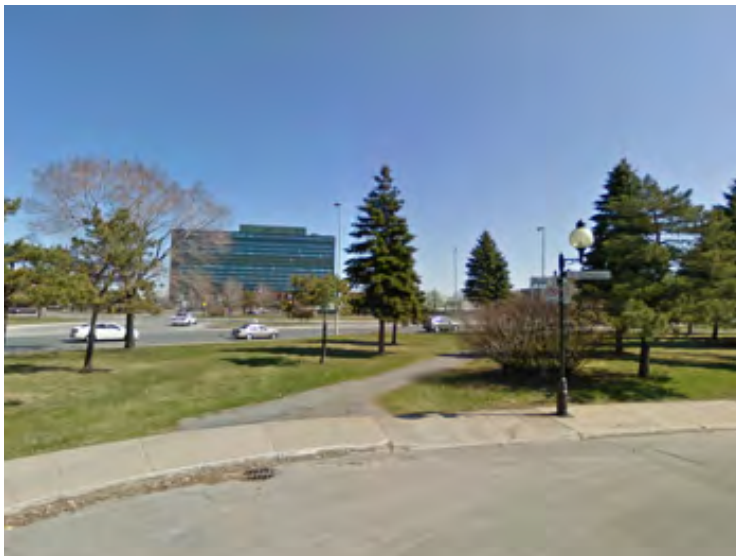
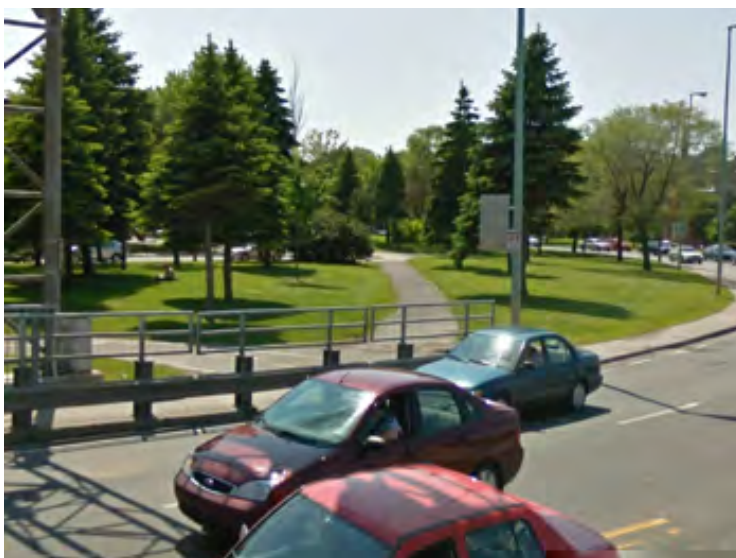
Vue direction  
Saint-Hilaire

État ☒ Bon ☐ Mauvais

**Atouts** ☒ Cours d'eau ☐ Bâtiment ☐ Accès TC ☐ Other...  
☐ Végétation ☐ Paysage rural ☐ Aucun

**Nuisances** ☒ Bruit ☐ Véhicules lourds ☐ Aucune  
☐ Odeur ☐ Entrées charretières ☐ Other...  
☐ Débit de circulation ☐ Visuel

Confort des cyclistes ☐ Excellent ☒ Bon ☐ Inacceptable

Confort des piétons ☐ Excellent ☒ Bon ☐ Inconfortable ☐ Inacceptable

Intervention requise ☐ Nouvel aménagement en site propre ☒ Mise à niveau  
☐ Nouvel aménagement sur route ☐ Aucune  
☐ Remplacement d'un aménagement non-conforme

Travaux requis ☐ Revêtement de criblure ☐ Muret de béton ☒ Panneaux  
☒ Revêtement d'asphalte ☐ Déplacement de fossé ☐ Délinéateur  
☐ Bordures de béton ☐ Canalisation de fossé ☐ Passerelle  
☐ Terre-plein ☒ Marquage ☐ Pilotis

Coupe type Réfection de piste en site propre
