# Plan directeur du Réseau vélo métropolitain

Volet I : Sentier Oka — Mont-Saint-Hilaire

## Rapport final

Novembre 2012  
Révisé février 2017

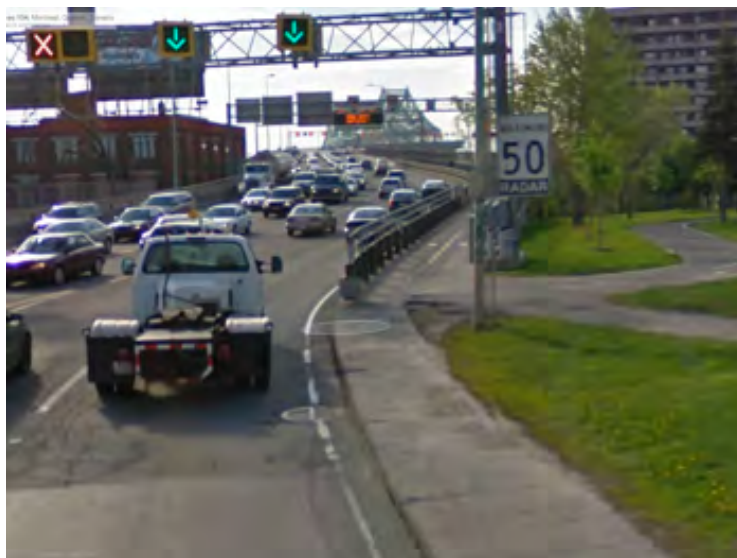
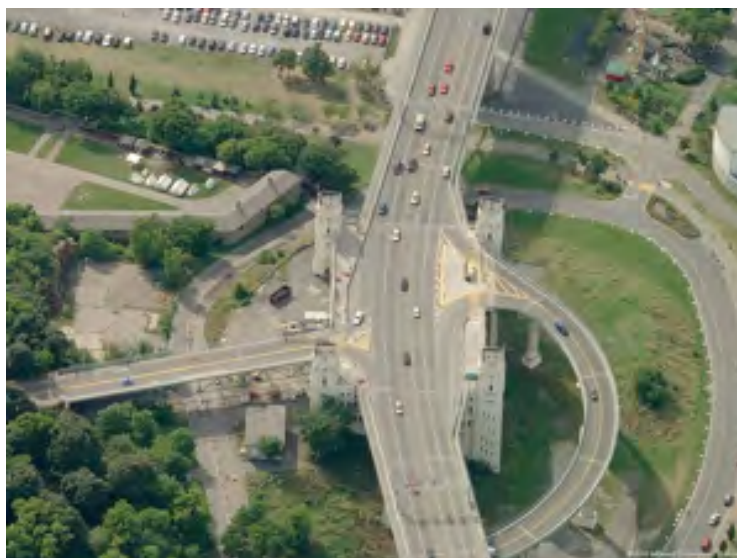
Vue direction  
Saint-Hilaire

**Atouts** ☐ Cours d'eau ☐ Bâtiment ☒ Accès TC ☐ Other...  
☐ Végétation ☐ Paysage rural ☐ Aucun

**Nuisances** ☒ Bruit ☐ Véhicules lourds ☒ Aucune  
☐ Odeur ☐ Entrées charretières ☐ Other...  
☐ Débit de circulation ☐ Visuel

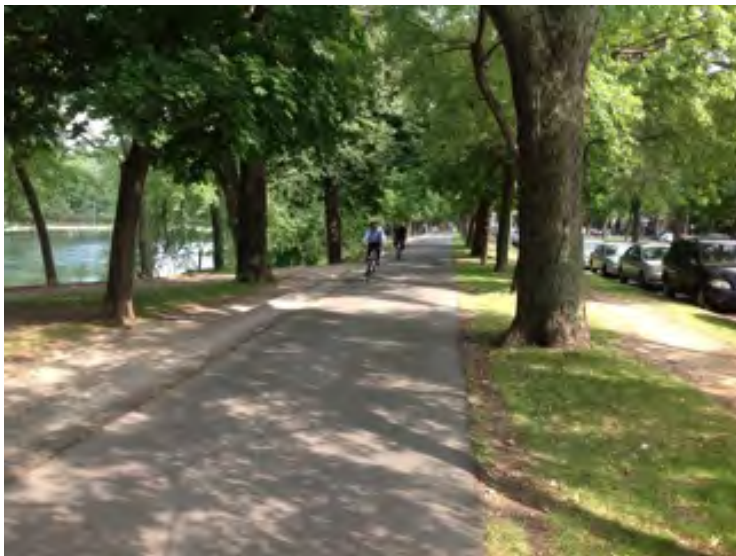
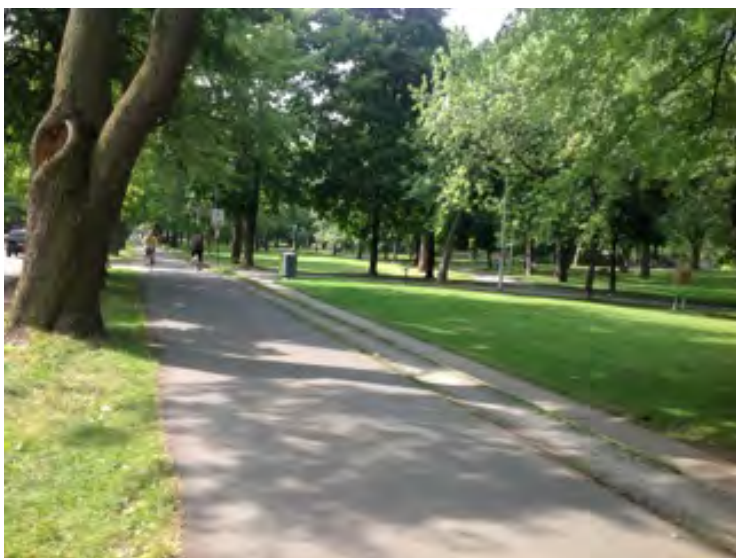
Vue direction  
Saint-Hilaire

Atouts ☒ Cours d'eau ☐ Bâtiment ☐ Accès TC ☐ Other...  
☒ Végétation ☐ Paysage rural ☐ Aucun

Nuisances ☐ Bruit ☐ Véhicules lourds ☒ Aucune  
☐ Odeur ☐ Entrées charretières ☐ Other...  
☐ Débit de circulation ☐ Visuel

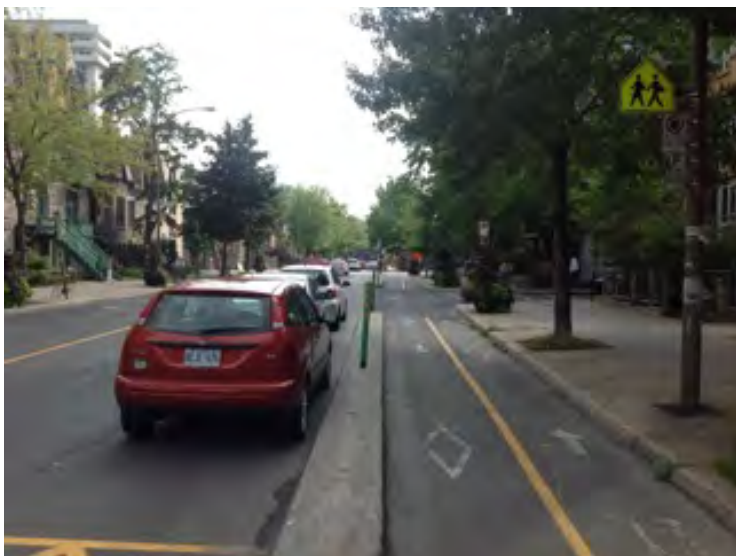
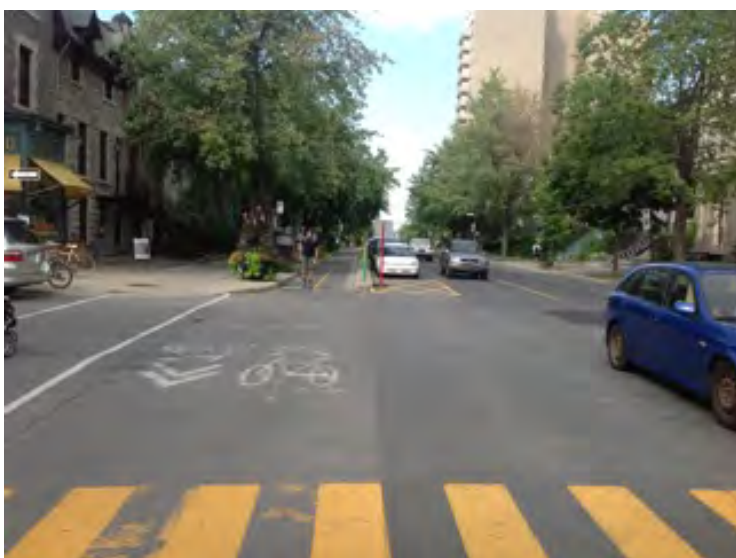
Vue direction  
Saint-Hilaire

**Atouts** ☐ Cours d'eau ☐ Bâtiment ☐ Accès TC ☐ Other...  
☐ Végétation ☐ Paysage rural ☒ Aucun

**Nuisances** ☐ Bruit ☐ Véhicules lourds ☒ Aucune  
☐ Odeur ☐ Entrées charretières ☐ Other...  
☐ Débit de circulation ☐ Visuel

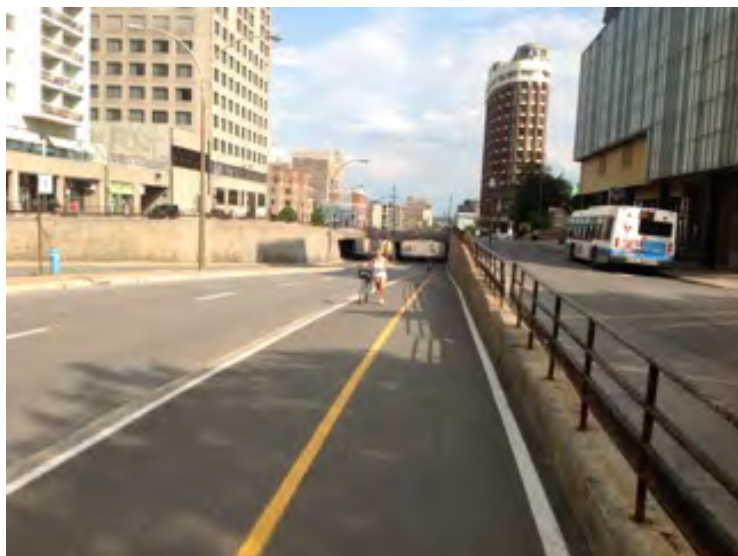
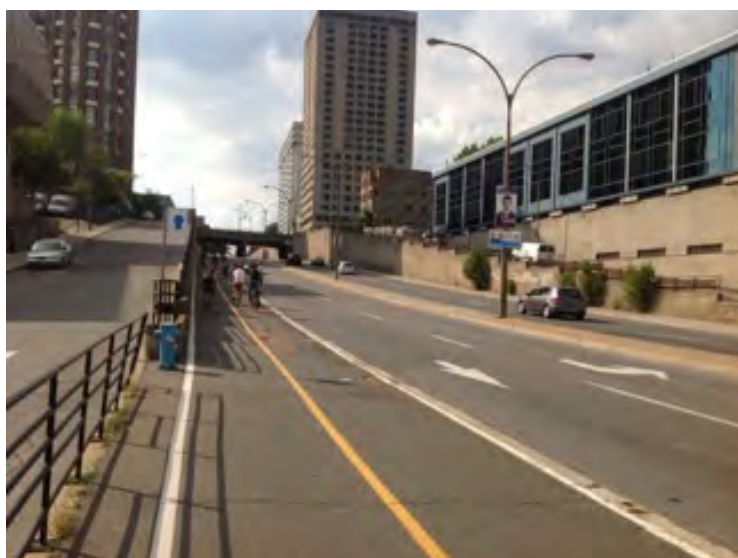
Vue direction  
Saint-Hilaire

Atouts ☐ Cours d'eau ☐ Bâtiment ☒ Accès TC ☐ Other...  
☐ Végétation ☐ Paysage rural ☐ Aucun

Nuisances ☐ Bruit ☐ Véhicules lourds ☒ Aucune  
☐ Odeur ☐ Entrées charretières ☐ Other...  
☐ Débit de circulation ☐ Visuel

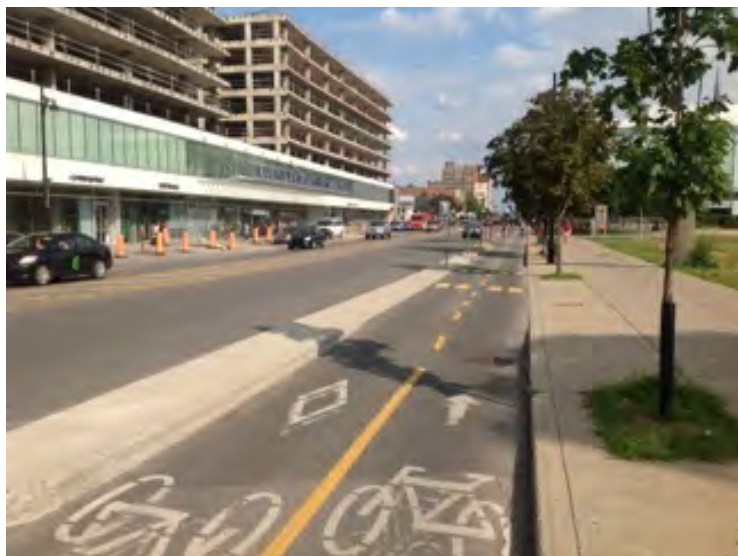
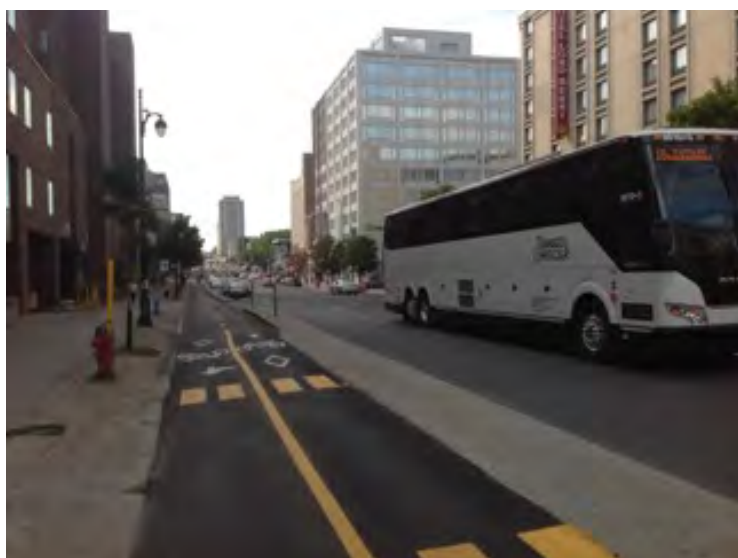
Vue direction  
Saint-Hilaire

Atouts ☐ Cours d'eau ☐ Bâtiment ☒ Accès TC ☐ Other...  
☐ Végétation ☐ Paysage rural ☐ Aucun

Nuisances ☐ Bruit ☐ Véhicules lourds ☒ Aucune  
☐ Odeur ☐ Entrées charretières ☐ Other...  
☐ Débit de circulation ☐ Visuel

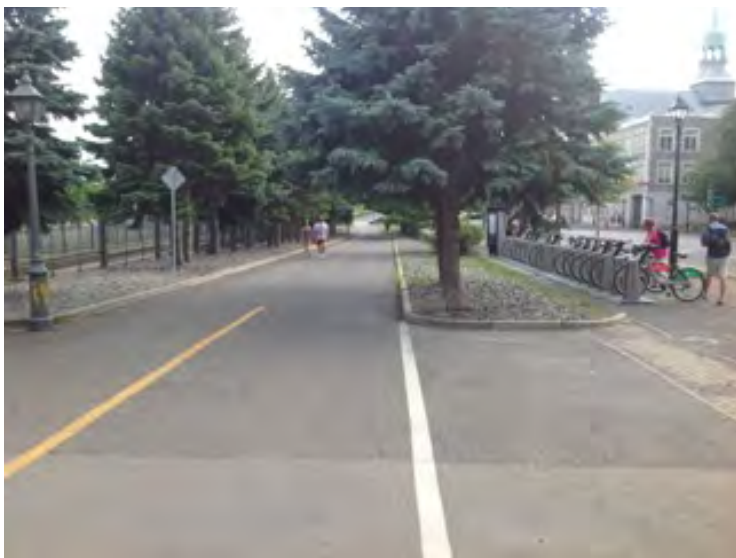
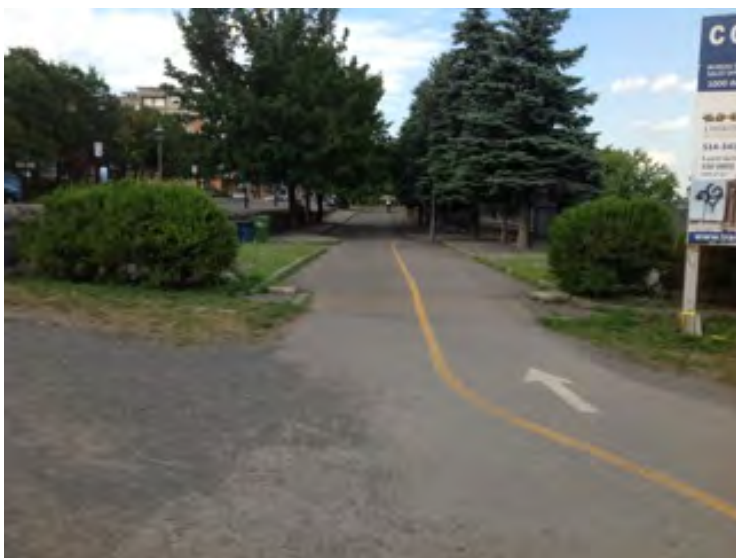
Vue direction  
Saint-Hilaire

Atouts ☐ Cours d'eau ☒ Bâtiment ☐ Accès TC ☐ Other...  
☐ Végétation ☐ Paysage rural ☐ Aucun

Nuisances ☐ Bruit ☐ Véhicules lourds ☒ Aucune  
☐ Odeur ☐ Entrées charretières ☐ Other...  
☐ Débit de circulation ☐ Visuel

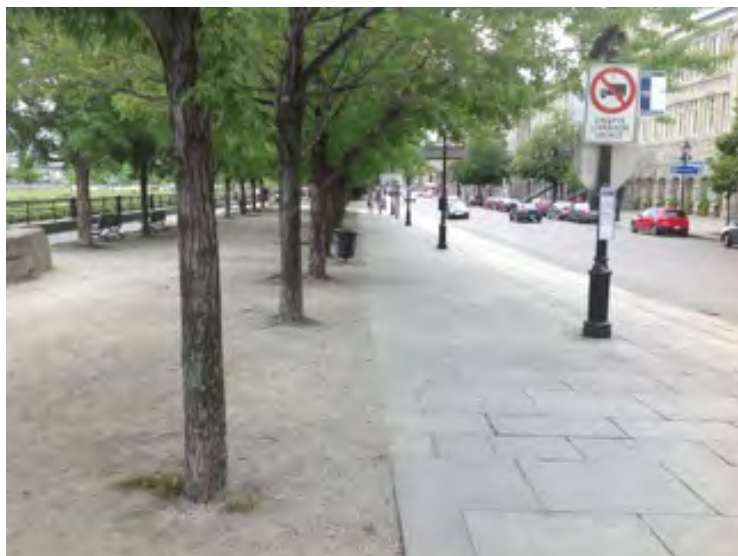
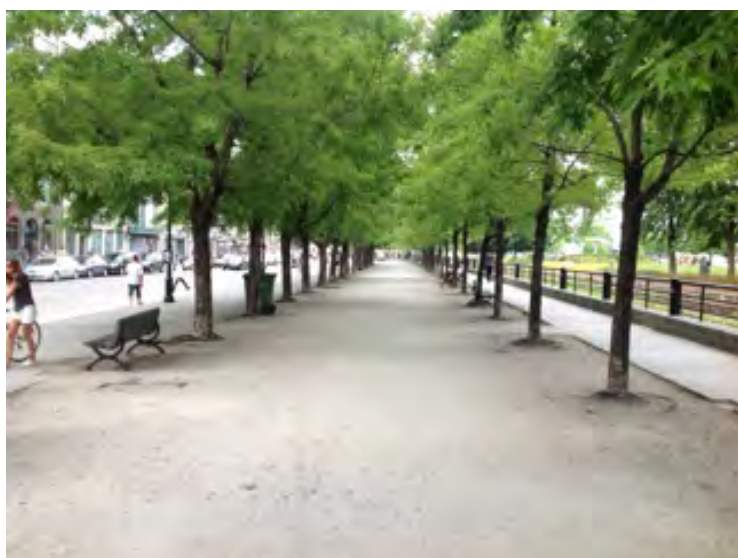
Vue direction  
Saint-Hilaire

**Atouts** ☒ Cours d'eau ☒ Bâtiment ☐ Accès TC ☐ Other...  
☐ Végétation ☐ Paysage rural ☐ Aucun

**Nuisances** ☐ Bruit ☐ Véhicules lourds ☒ Aucune  
☐ Odeur ☐ Entrées charretières ☐ Other...  
☐ Débit de circulation ☐ Visuel

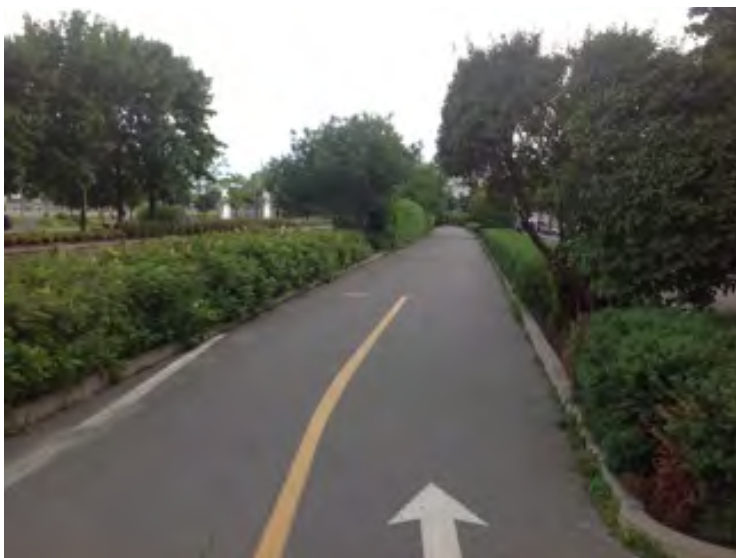
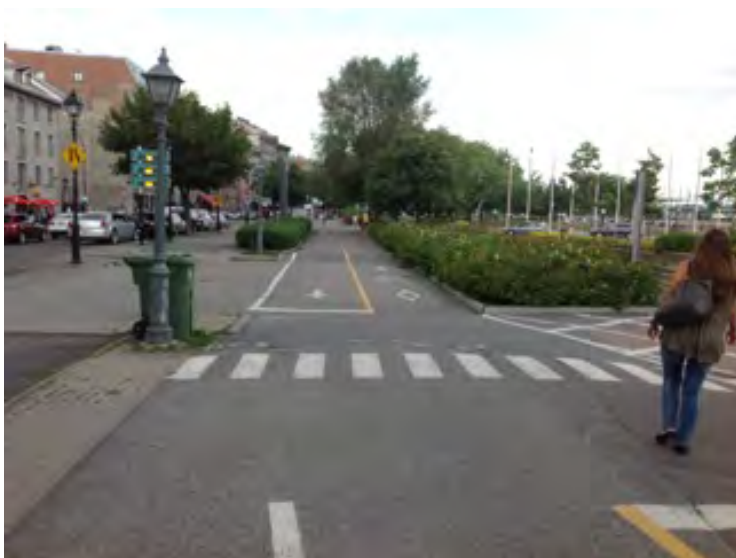
Vue direction  
Saint-Hilaire

**Atouts** ☒ Cours d'eau ☒ Bâtiment ☐ Accès TC ☐ Other...  
☐ Végétation ☐ Paysage rural ☐ Aucun

**Nuisances** ☐ Bruit ☐ Véhicules lourds ☒ Aucune  
☐ Odeur ☐ Entrées charretières ☐ Other...  
☐ Débit de circulation ☐ Visuel

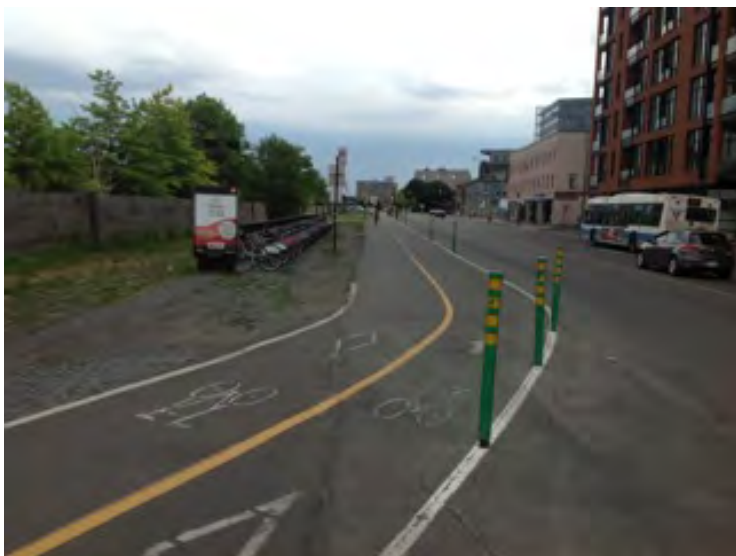
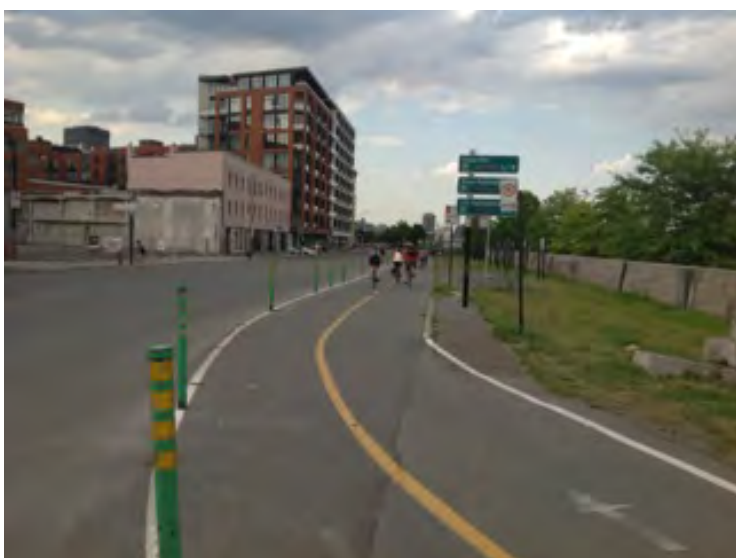
Vue direction  
Saint-Hilaire

**Atouts** ☐ Cours d'eau ☐ Bâtiment ☐ Accès TC ☐ Other...  
☐ Végétation ☐ Paysage rural ☒ Aucun

**Nuisances** ☐ Bruit ☐ Véhicules lourds ☒ Aucune  
☐ Odeur ☐ Entrées charretières ☐ Other...  
☐ Débit de circulation ☐ Visuel

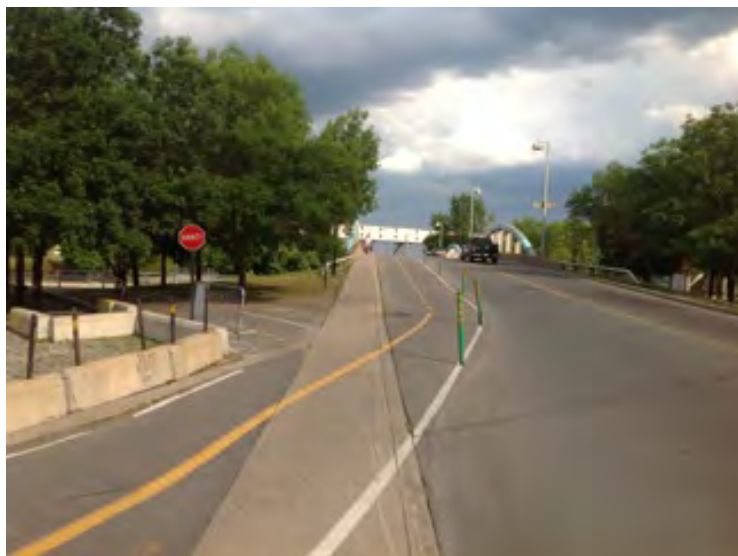
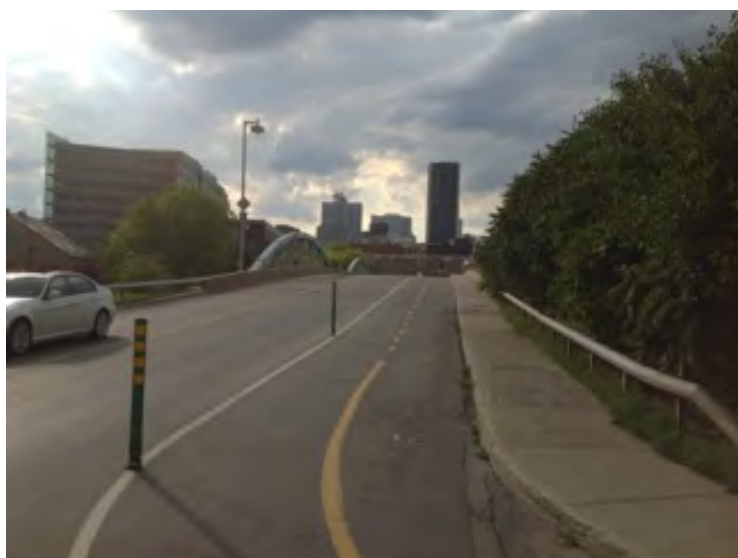
Vue direction  
Saint-Hilaire

**Atouts** ☒ Cours d'eau ☐ Bâtiment ☐ Accès TC ☐ Other...  
☐ Végétation ☐ Paysage rural ☐ Aucun

**Nuisances** ☐ Bruit ☐ Véhicules lourds ☒ Aucune  
☐ Odeur ☐ Entrées charretières ☐ Other...  
☐ Débit de circulation ☐ Visuel

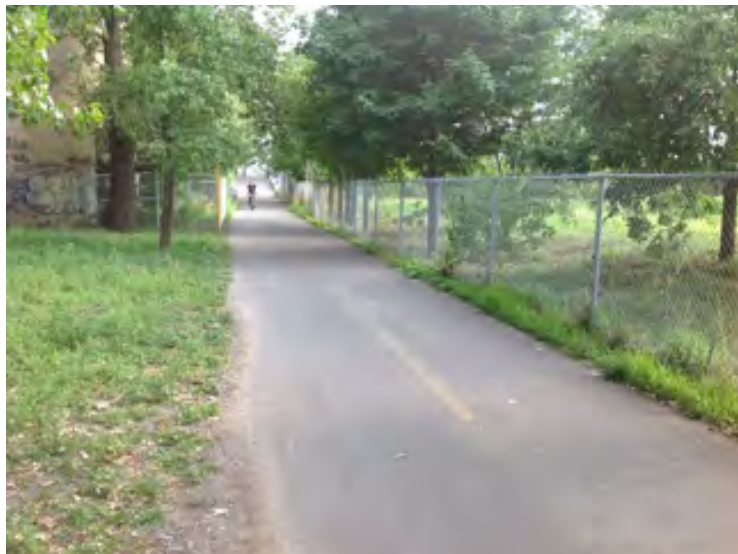
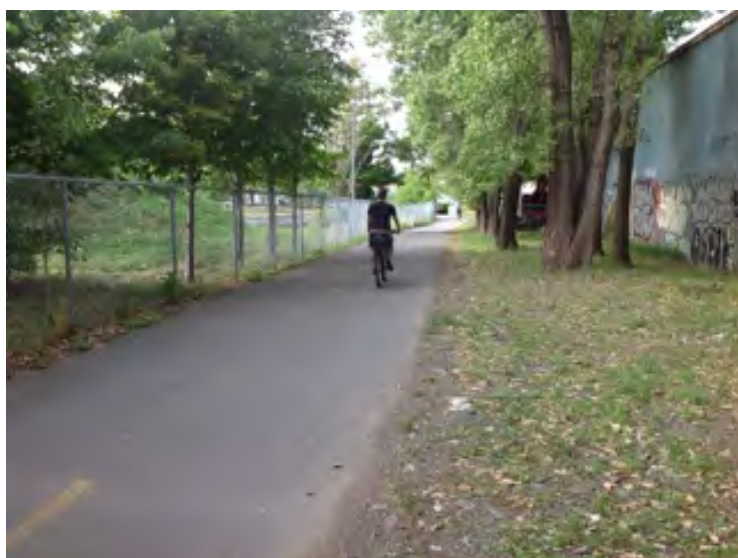
Vue direction  
Saint-Hilaire

Atouts ☒ Cours d'eau ☐ Bâtiment ☐ Accès TC ☐ Other...  
☒ Végétation ☐ Paysage rural ☐ Aucun

Nuisances ☐ Bruit ☐ Véhicules lourds ☒ Aucune  
☐ Odeur ☐ Entrées charretières ☐ Other...  
☐ Débit de circulation ☐ Visuel

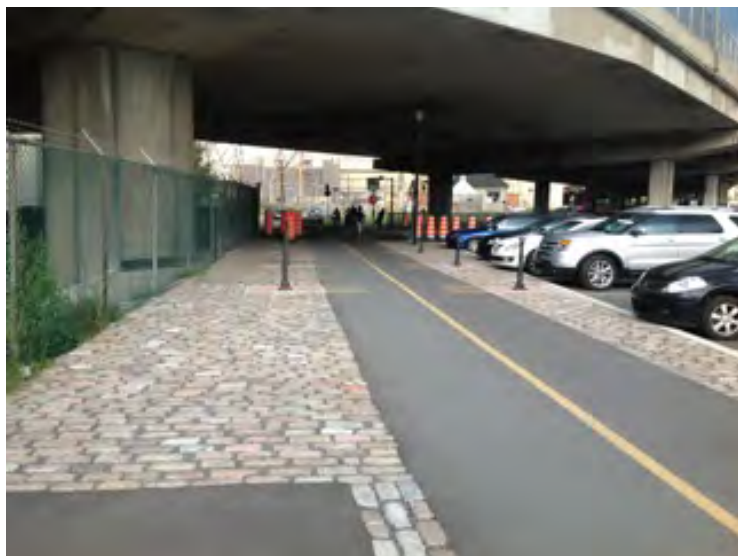
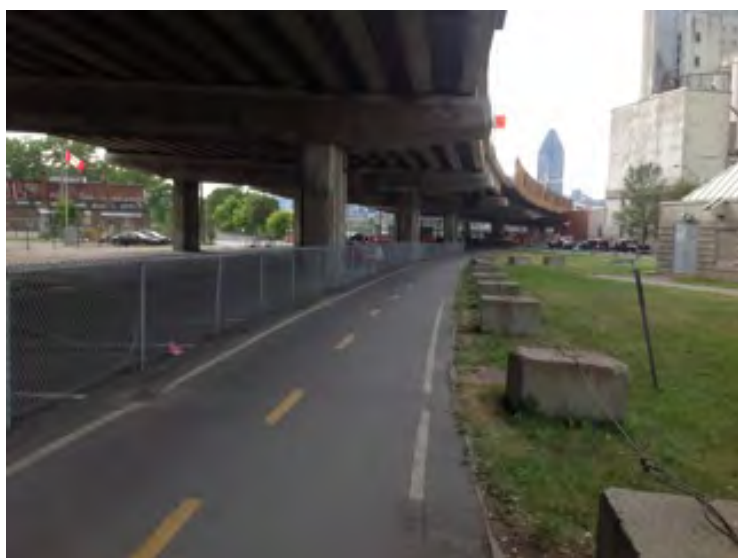
Vue direction  
Saint-Hilaire

Atouts ☐ Cours d'eau ☐ Bâtiment ☐ Accès TC ☐ Other...  
☐ Végétation ☐ Paysage rural ☒ Aucun

Nuisances ☐ Bruit ☐ Véhicules lourds ☐ Aucune  
☐ Odeur ☐ Entrées charretières ☐ Other...  
☐ Débit de circulation ☒ Visuel

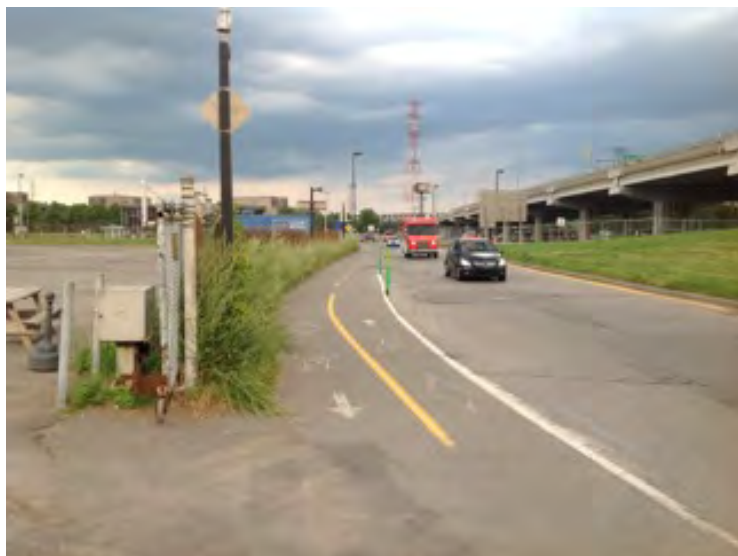
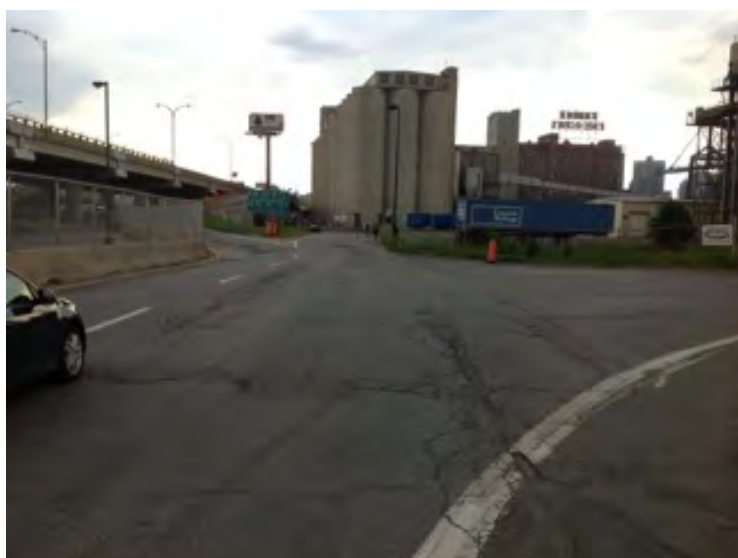
**Atouts** ☐ Cours d'eau ☐ Bâtiment ☐ Accès TC ☐ Other...  
☐ Végétation ☐ Paysage rural ☒ Aucun

**Nuisances** ☐ Bruit ☐ Véhicules lourds ☐ Aucune  
☐ Odeur ☐ Entrées charretières ☐ Other...  
☐ Débit de circulation ☒ Visuel

Confort des cyclistes ☐ Excellent ☐ Bon ☒ Inacceptable

Confort des piétons ☐ Excellent ☐ Bon ☐ Inconfortable ☒ Inacceptable

Intervention requise ☐ Nouvel aménagement en site propre ☐ Mise à niveau  
☐ Nouvel aménagement sur route ☐ Aucune  
☒ Remplacement d'un aménagement non-conforme

Travaux requis ☐ Revêtement de criblure ☒ Muret de béton ☒ Panneaux  
☒ Revêtement d'asphalte ☐ Déplacement de fossé ☐ Délinéateur  
☒ Bordures de béton ☐ Canalisation de fossé ☐ Passerelle  
☒ Terre-plein ☒ Marquage ☐ Pilotis

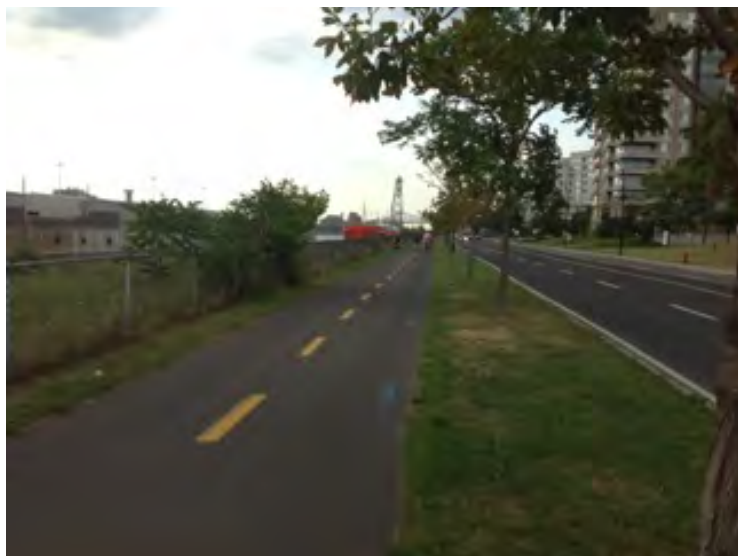
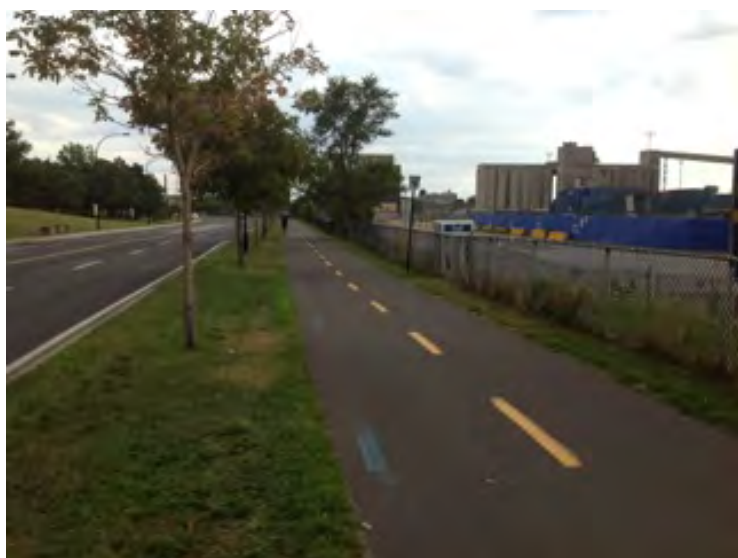
Atouts ☐ Cours d'eau ☒ Bâtiment ☐ Accès TC ☐ Other...  
☐ Végétation ☐ Paysage rural ☐ Aucun

Nuisances ☐ Bruit ☐ Véhicules lourds ☒ Aucune  
☐ Odeur ☐ Entrées charretières ☐ Other...  
☐ Débit de circulation ☐ Visuel

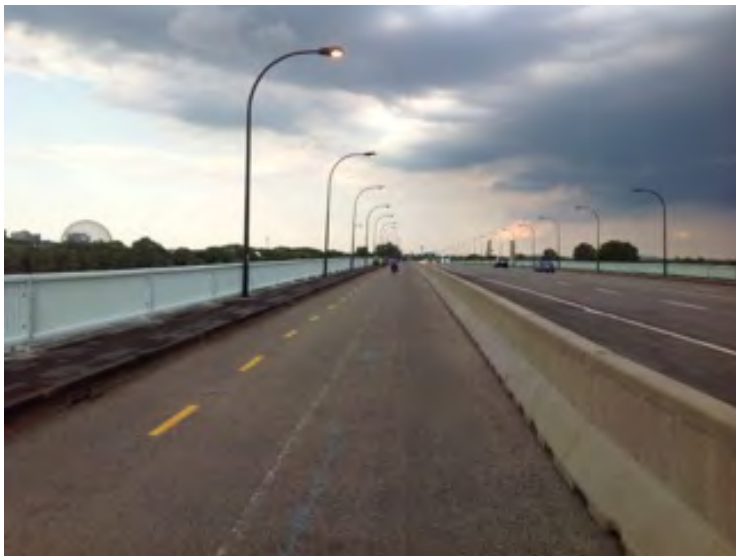
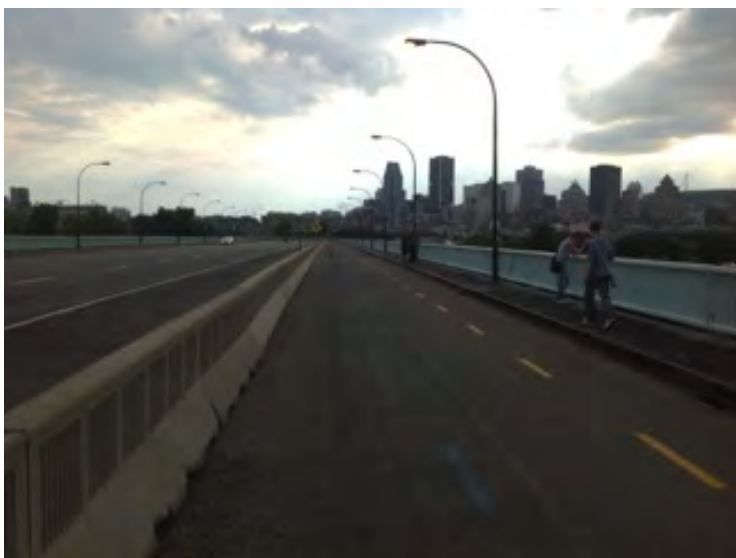
Atouts ☒ Cours d'eau ☒ Bâtiment ☐ Accès TC ☐ Other...  
☐ Végétation ☐ Paysage rural ☐ Aucun

Nuisances ☐ Bruit ☐ Véhicules lourds ☒ Aucune  
☐ Odeur ☐ Entrées charretières ☐ Other...  
☐ Débit de circulation ☐ Visuel

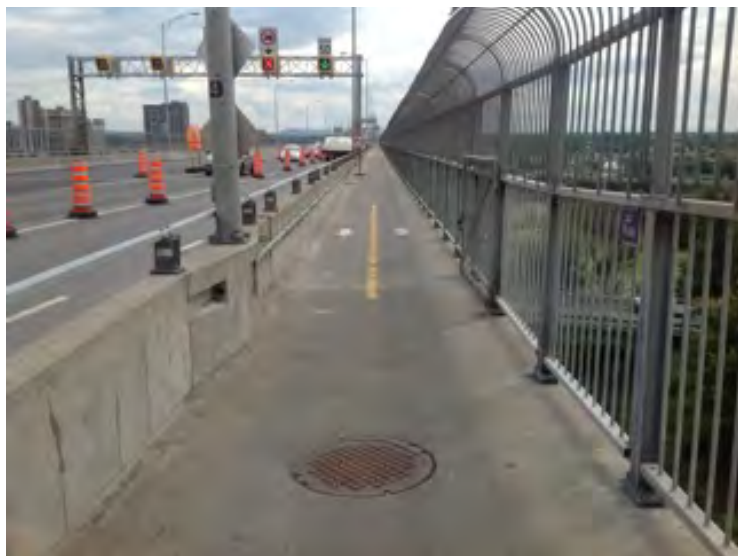
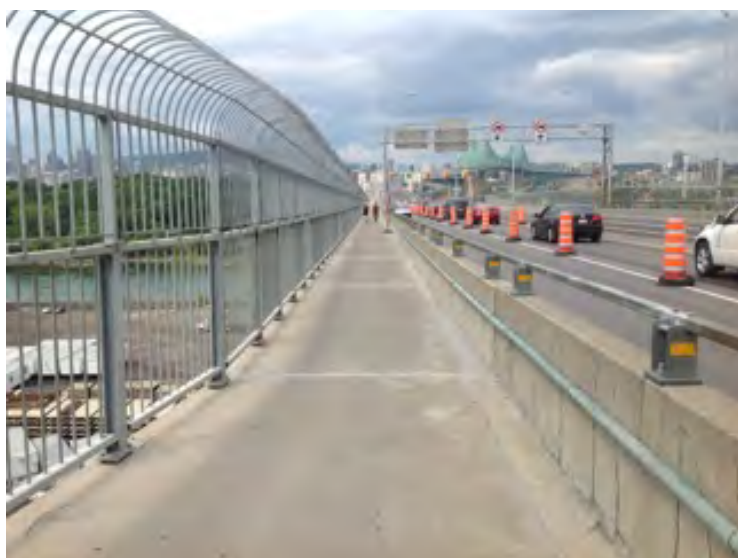
**Atouts** ☒ Cours d'eau ☐ Bâtiment ☐ Accès TC ☐ Other...  
☐ Végétation ☐ Paysage rural ☐ Aucun

**Nuisances** ☒ Bruit ☐ Véhicules lourds ☐ Aucune  
☐ Odeur ☐ Entrées charretières ☐ Other...  
☐ Débit de circulation ☐ Visuel

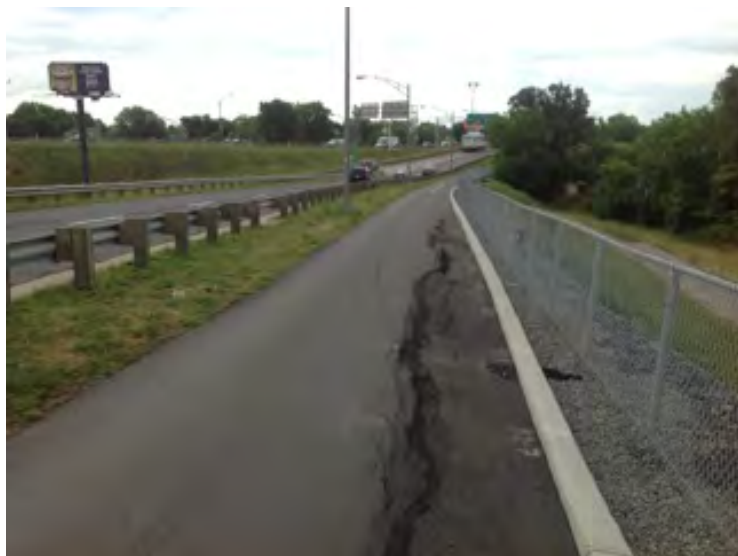
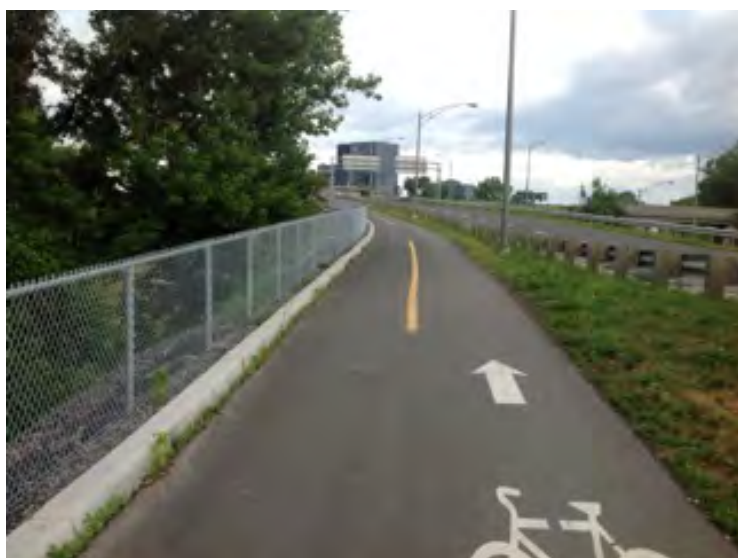
**Atouts** ☐ Cours d'eau ☐ Bâtiment ☐ Accès TC ☐ Other...  
☐ Végétation ☐ Paysage rural ☒ Aucun

**Nuisances** ☒ Bruit ☐ Véhicules lourds ☐ Aucune  
☐ Odeur ☐ Entrées charretières ☐ Other...  
☐ Débit de circulation ☐ Visuel

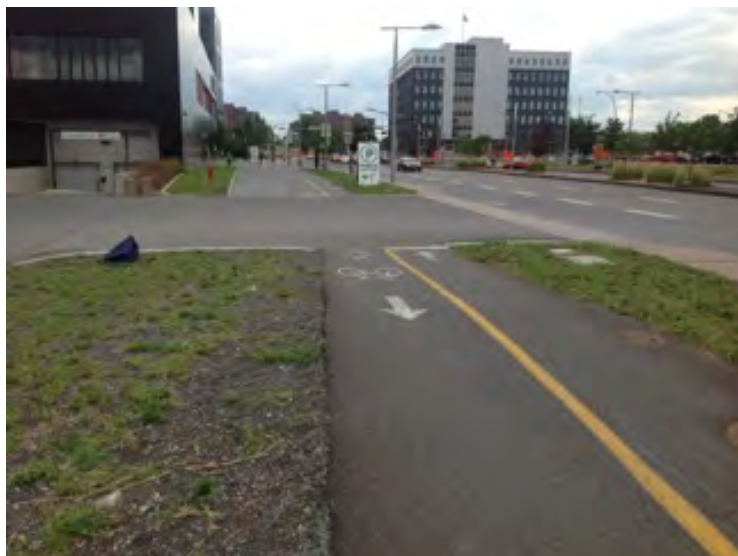
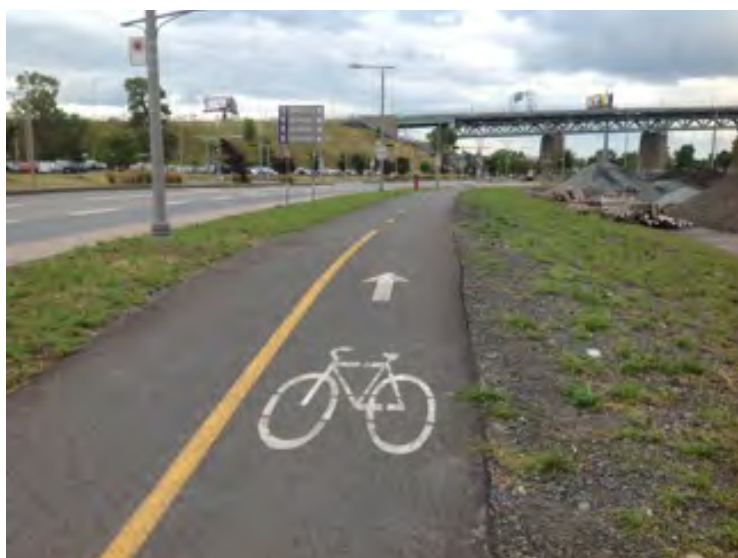
Atouts ☐ Cours d'eau ☐ Bâtiment ☒ Accès TC ☐ Other...  
☐ Végétation ☐ Paysage rural ☐ Aucun

Nuisances ☐ Bruit ☐ Véhicules lourds ☒ Aucune  
☐ Odeur ☐ Entrées charretières ☐ Other...  
☐ Débit de circulation ☐ Visuel

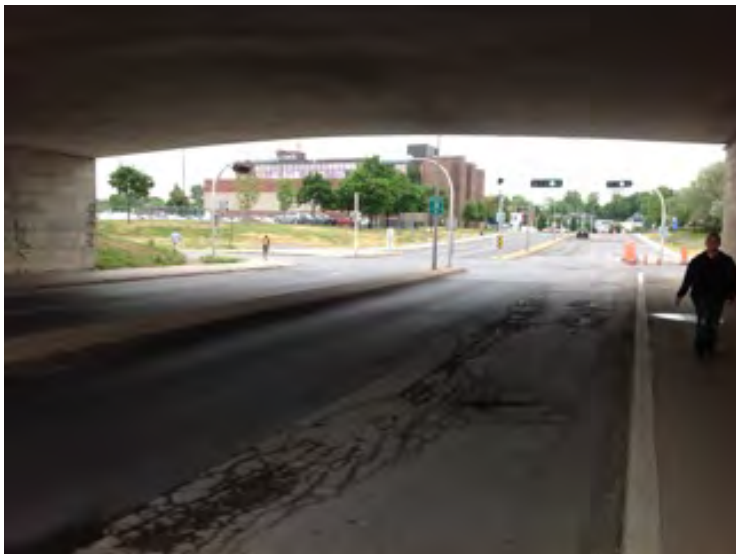
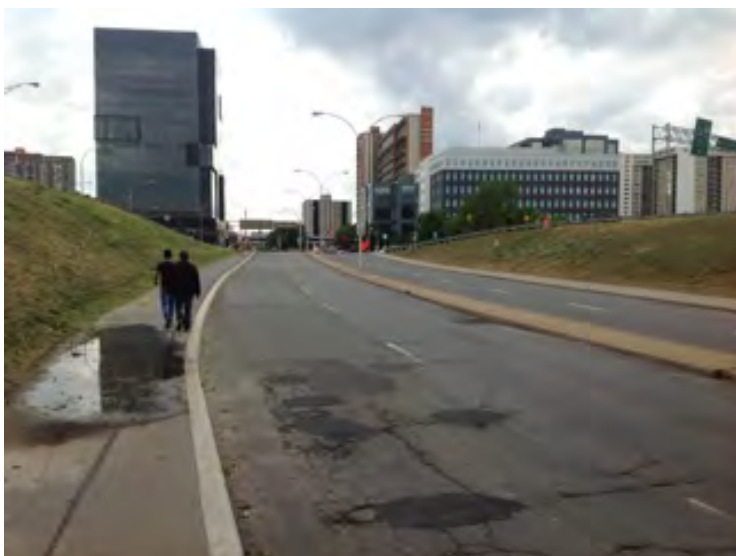
**Atouts** ☐ Cours d'eau ☐ Bâtiment ☐ Accès TC ☐ Other...  
☐ Végétation ☐ Paysage rural ☒ Aucun

**Nuisances** ☐ Bruit ☐ Véhicules lourds ☒ Aucune  
☐ Odeur ☐ Entrées charretières ☐ Other...  
☐ Débit de circulation ☐ Visuel

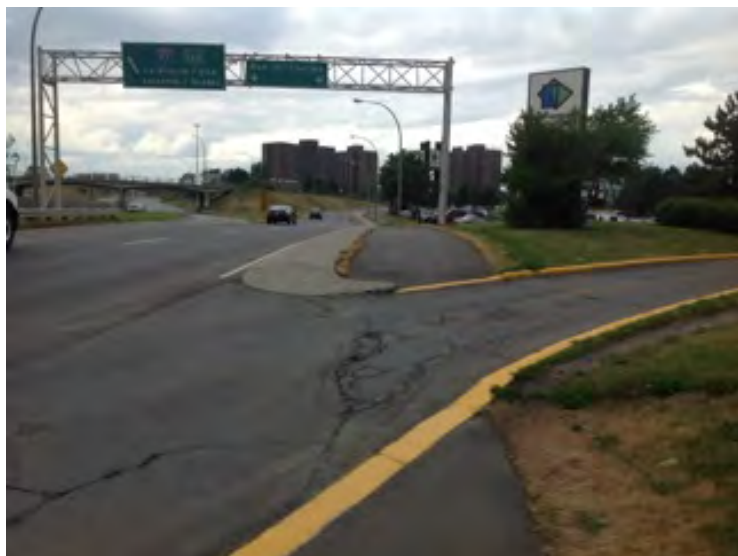
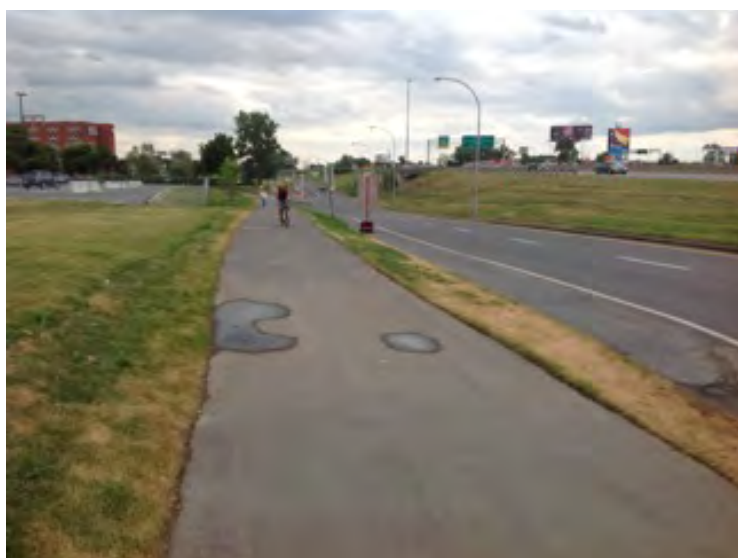
**Atouts** ☐ Cours d'eau ☐ Bâtiment ☐ Accès TC ☐ Other...  
☐ Végétation ☐ Paysage rural ☒ Aucun

**Nuisances** ☐ Bruit ☐ Véhicules lourds ☒ Aucune  
☐ Odeur ☐ Entrées charretières ☐ Other...  
☐ Débit de circulation ☐ Visuel

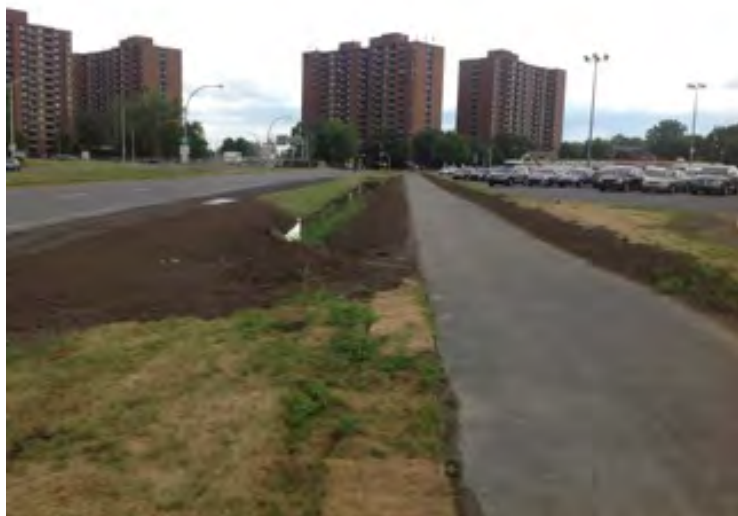
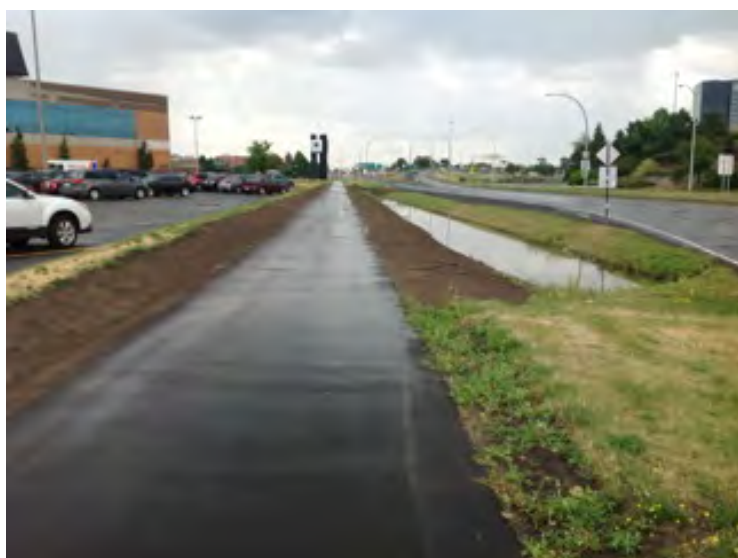
**Atouts** ☐ Cours d'eau ☐ Bâtiment ☐ Accès TC ☐ Other...  
☐ Végétation ☐ Paysage rural ☒ Aucun

**Nuisances** ☐ Bruit ☐ Véhicules lourds ☒ Aucune  
☐ Odeur ☐ Entrées charretières ☐ Other...  
☐ Débit de circulation ☐ Visuel

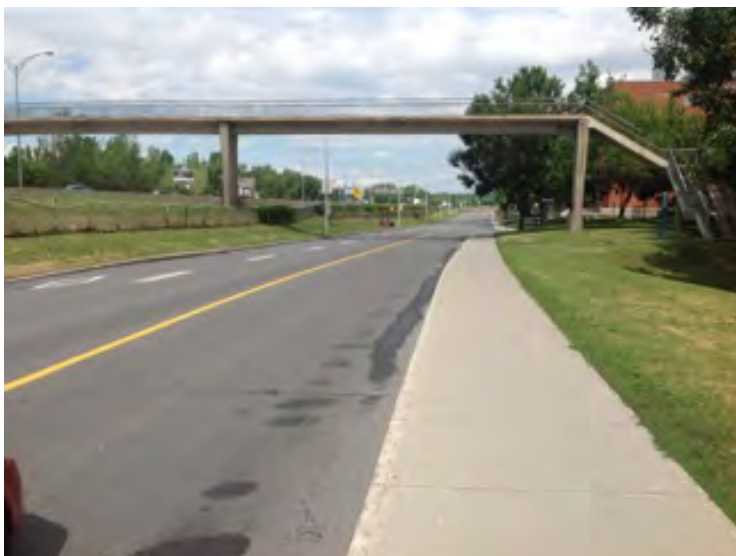
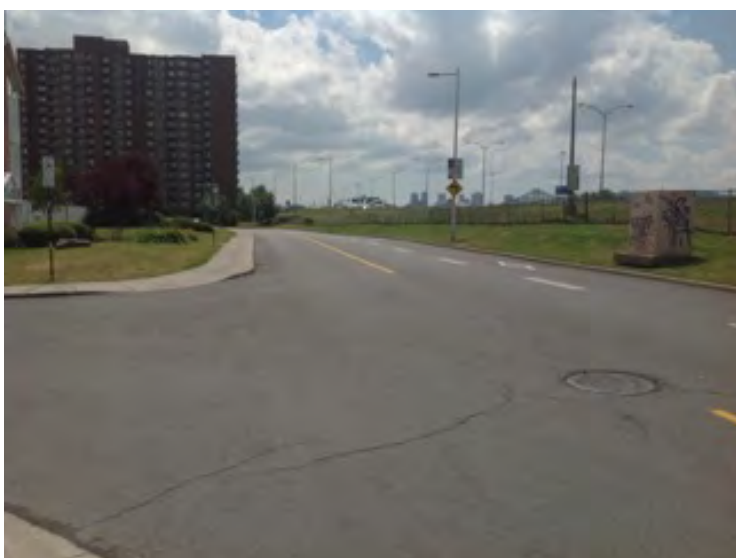
Atouts ☐ Cours d'eau ☐ Bâtiment ☐ Accès TC ☐ Other...  
☐ Végétation ☐ Paysage rural ☒ Aucun

Nuisances ☒ Bruit ☐ Véhicules lourds ☐ Aucune  
☐ Odeur ☐ Entrées charretières ☐ Other...  
☐ Débit de circulation ☐ Visuel

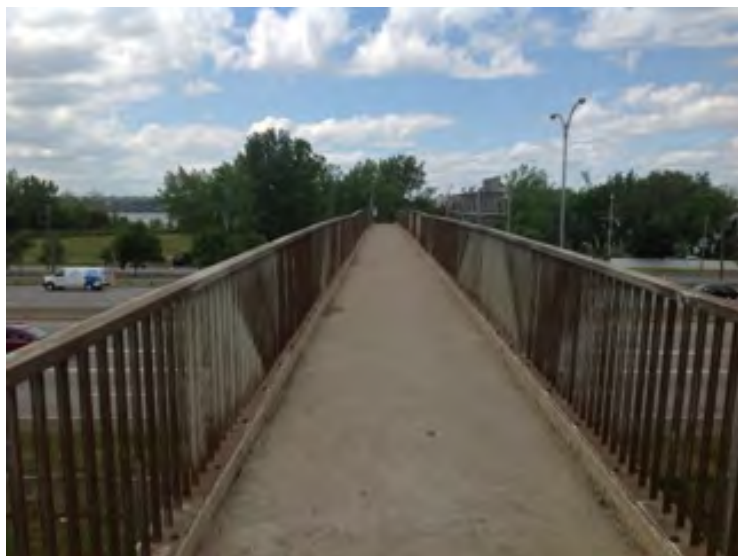
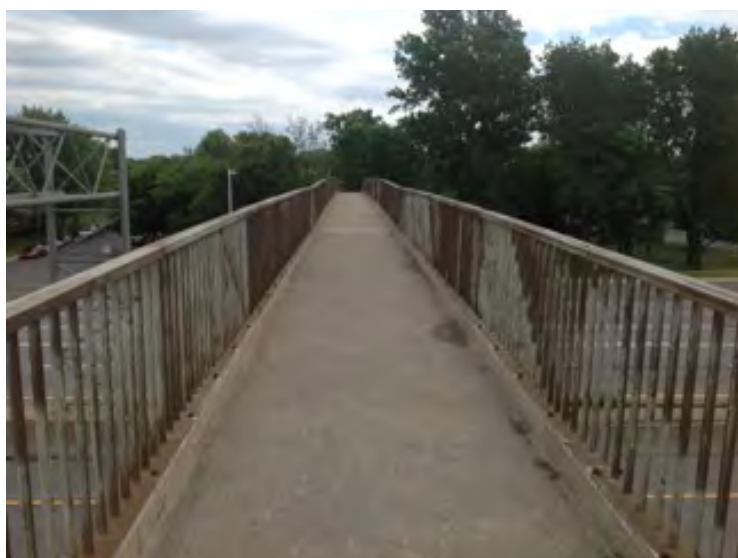
**Atouts** ☐ Cours d'eau ☐ Bâtiment ☐ Accès TC ☐ Other...  
☐ Végétation ☐ Paysage rural ☒ Aucun

**Nuisances** ☒ Bruit ☐ Véhicules lourds ☐ Aucune  
☐ Odeur ☐ Entrées charretières ☐ Other...  
☐ Débit de circulation ☐ Visuel

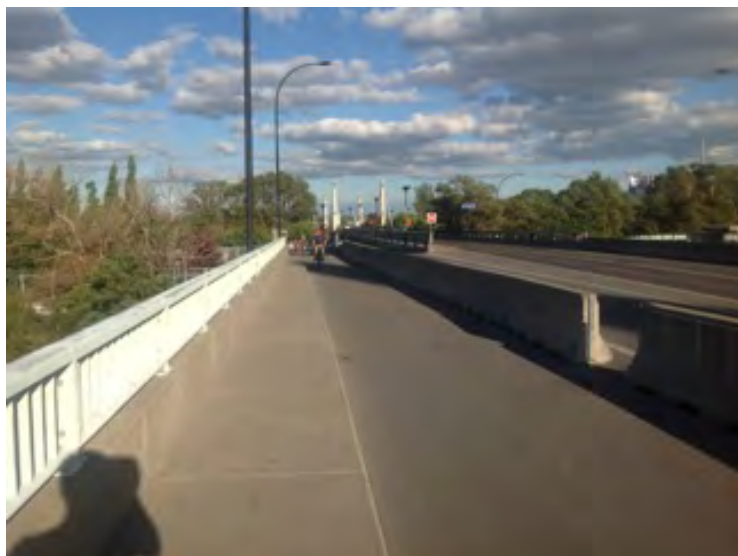
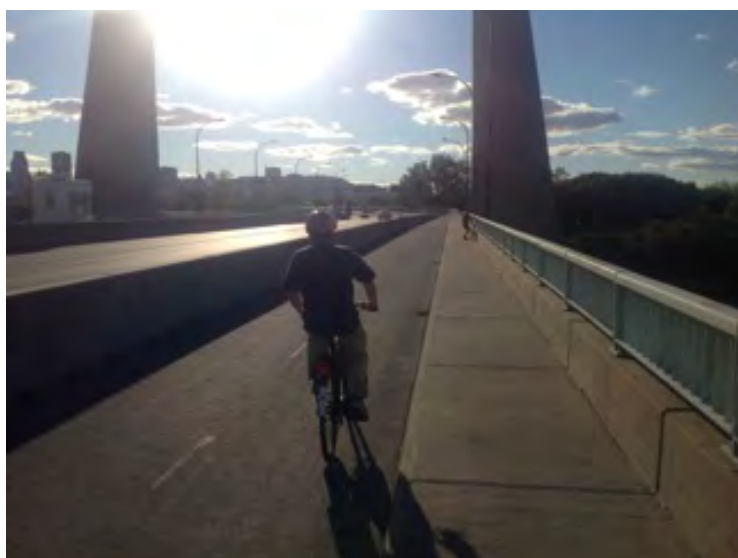
Atouts ☒ Cours d'eau ☐ Bâtiment ☐ Accès TC ☐ Other...  
☐ Végétation ☐ Paysage rural ☐ Aucun

Nuisances ☐ Bruit ☐ Véhicules lourds ☒ Aucune  
☐ Odeur ☐ Entrées charretières ☐ Other...  
☐ Débit de circulation ☐ Visuel

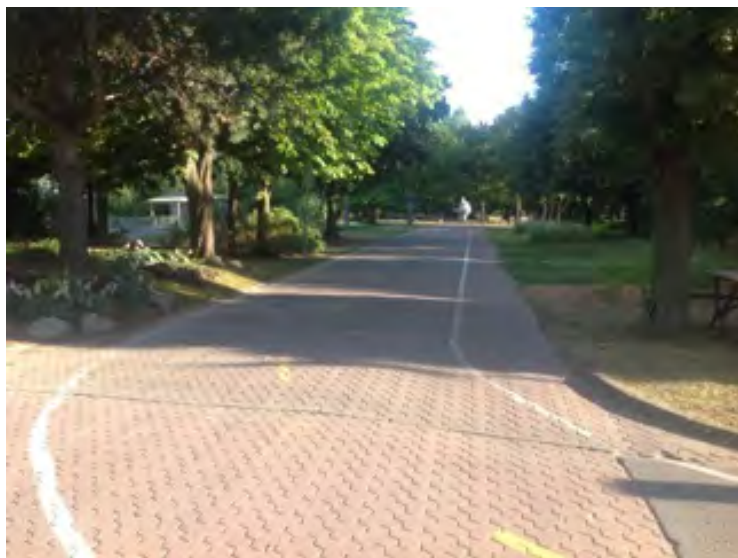
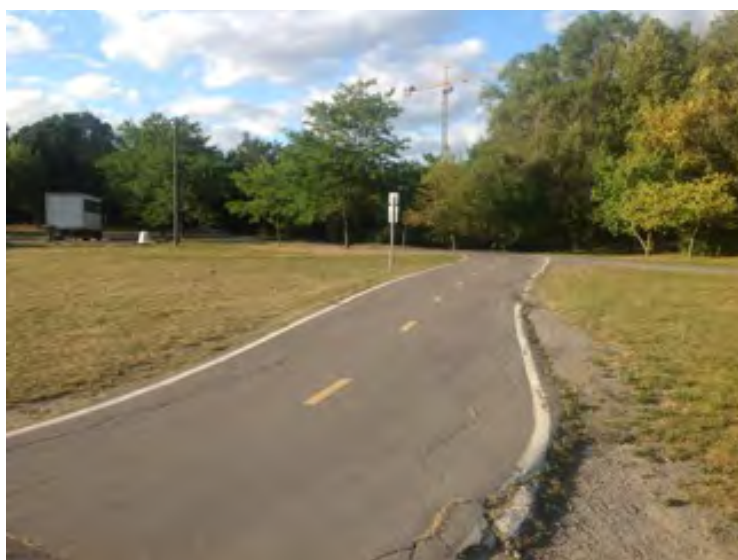
**Commentaires** surface premiers 100 m en brique, asphalte fissuré à l'approche du circuit de course; une bande pour les piétons à quelques endroits, change de côté par rapport à la piste cyclable
