# Plan directeur du Réseau vélo métropolitain

Volet I : Sentier Oka — Mont-Saint-Hilaire

## Rapport final

Novembre 2012  
Révisé février 2017

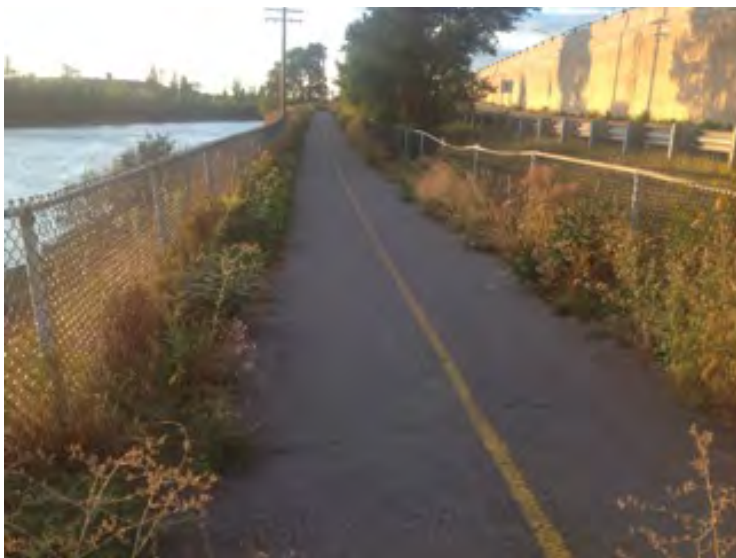
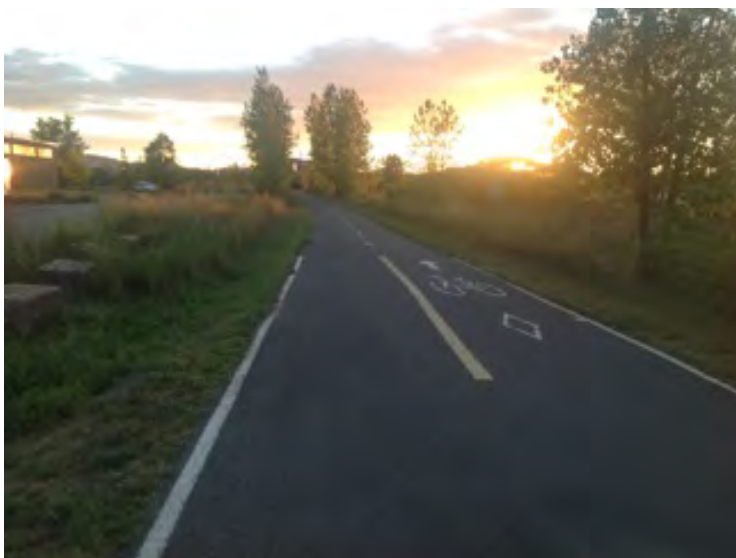
Atouts ☒ Cours d'eau ☐ Bâtiment ☐ Accès TC ☐ Other...  
☒ Végétation ☐ Paysage rural ☐ Aucun

Nuisances ☐ Bruit ☐ Véhicules lourds ☒ Aucune  
☐ Odeur ☐ Entrées charretières ☐ Other...  
☐ Débit de circulation ☐ Visuel

Commentaires aucun

Intervention requise ☐ Nouvel aménagement en site propre ☐ Mise à niveau  
☐ Nouvel aménagement sur route ☒ Aucune  
☐ Remplacement d'un aménagement non-conforme

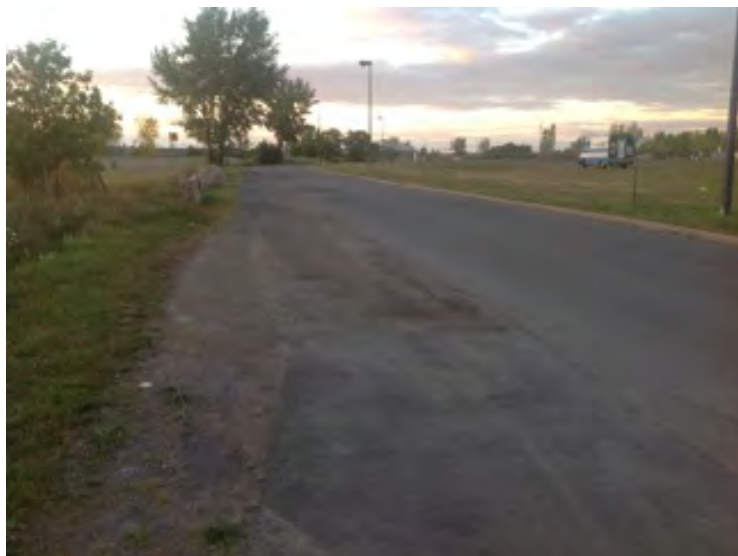
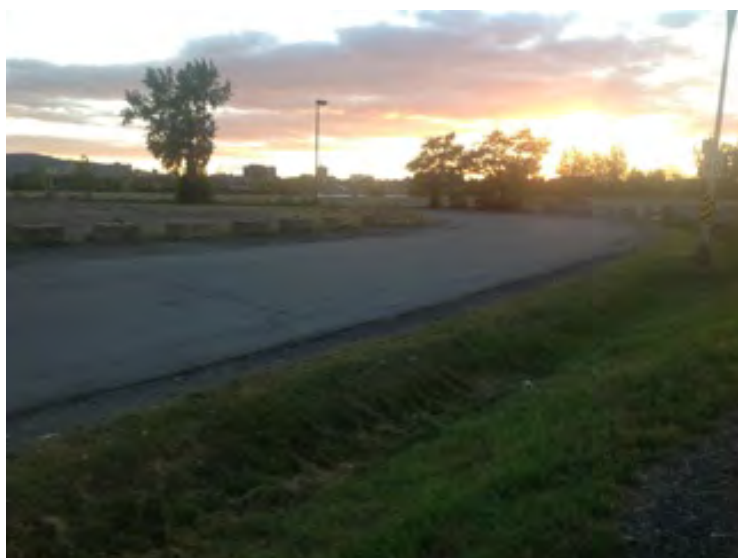
**Atouts** ☒ Cours d'eau ☐ Bâtiment ☐ Accès TC ☐ Other...  
☐ Végétation ☐ Paysage rural ☐ Aucun

**Nuisances** ☐ Bruit ☐ Véhicules lourds ☒ Aucune  
☐ Odeur ☐ Entrées charretières ☐ Other...  
☐ Débit de circulation ☐ Visuel

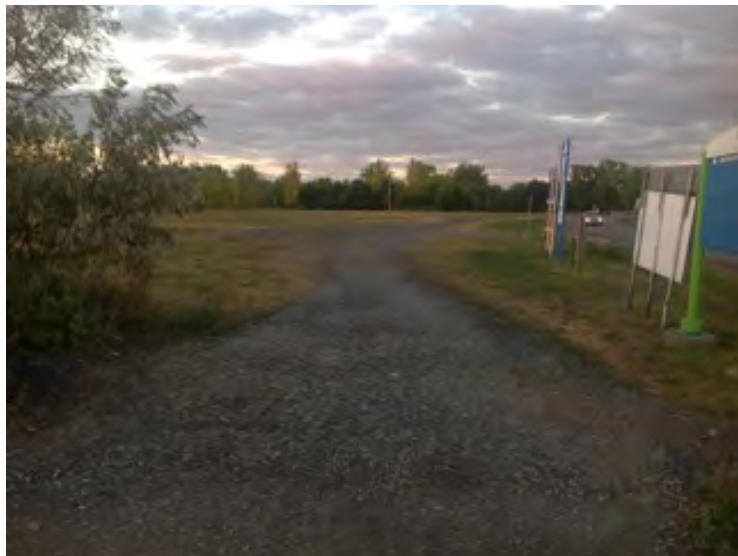
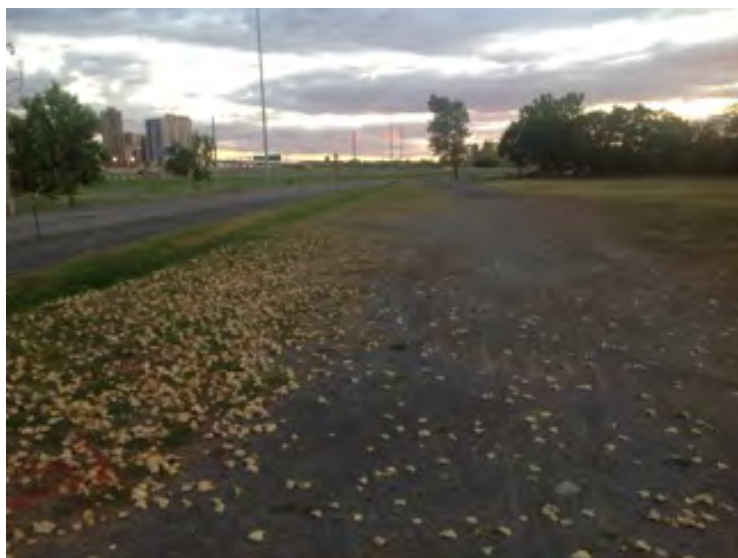
**Atouts** ☐ Cours d'eau ☐ Bâtiment ☐ Accès TC ☐ Other...  
☐ Végétation ☐ Paysage rural ☒ Aucun

**Nuisances** ☐ Bruit ☐ Véhicules lourds ☒ Aucune  
☐ Odeur ☐ Entrées charretières ☐ Other...  
☐ Débit de circulation ☐ Visuel

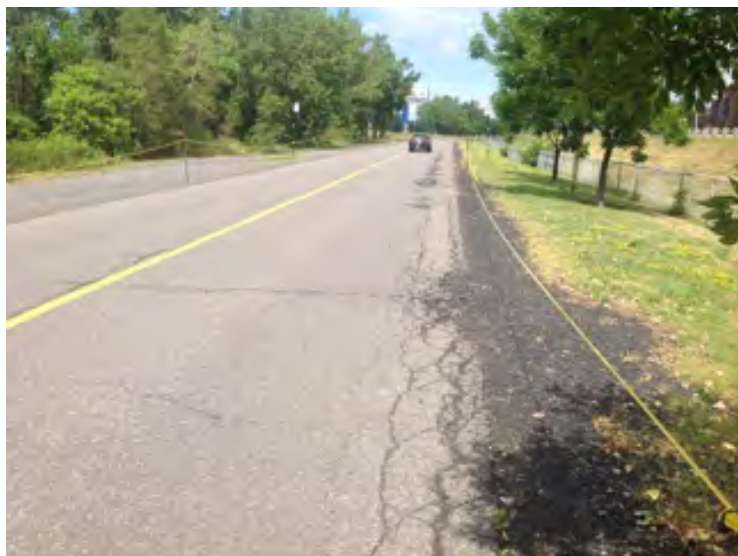
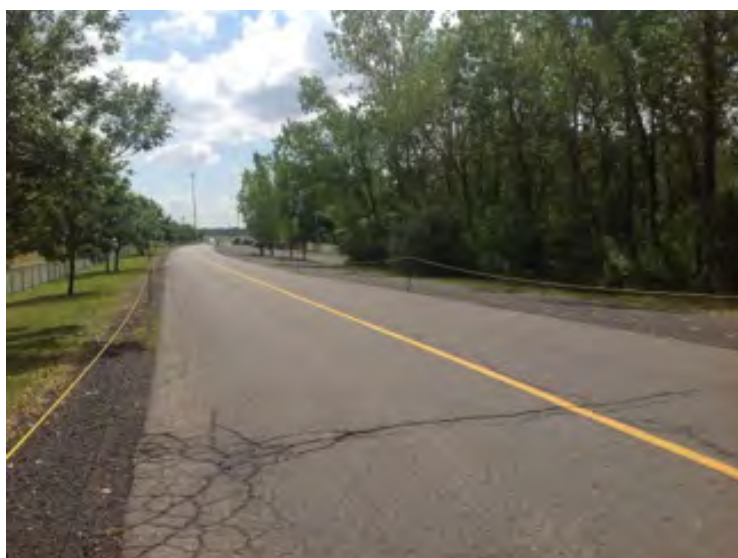
**Atouts** ☐ Cours d'eau ☐ Bâtiment ☐ Accès TC ☐ Other...  
☒ Végétation ☐ Paysage rural ☐ Aucun

**Nuisances** ☐ Bruit ☐ Véhicules lourds ☒ Aucune  
☐ Odeur ☐ Entrées charretières ☐ Other...  
☐ Débit de circulation ☐ Visuel

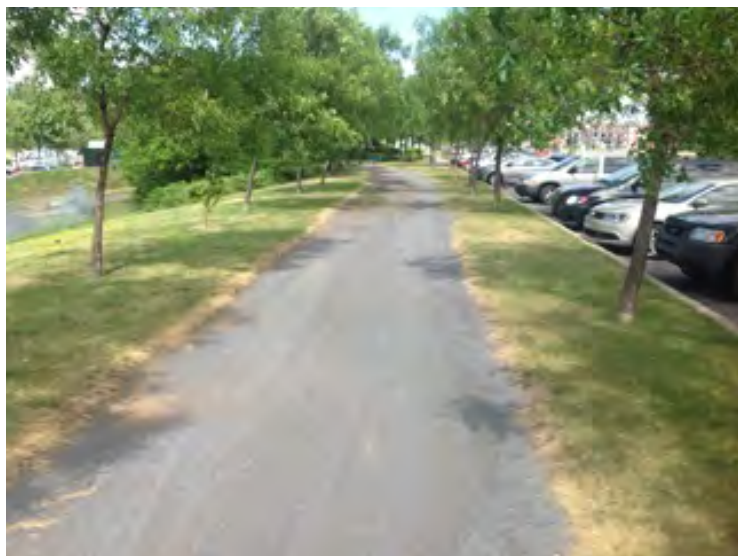
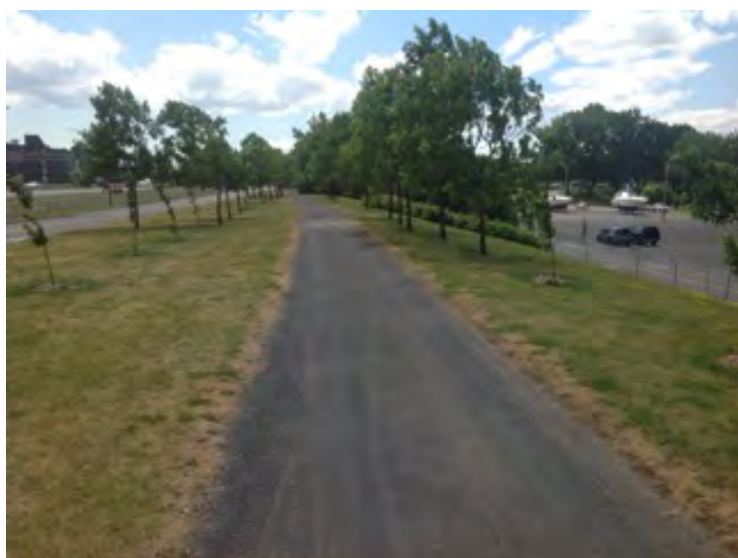
**Atouts** ☒ Cours d'eau ☐ Bâtiment ☐ Accès TC ☐ Other...  
☐ Végétation ☐ Paysage rural ☐ Aucun

**Nuisances** ☐ Bruit ☐ Véhicules lourds ☒ Aucune  
☐ Odeur ☐ Entrées charretières ☐ Other...  
☐ Débit de circulation ☐ Visuel

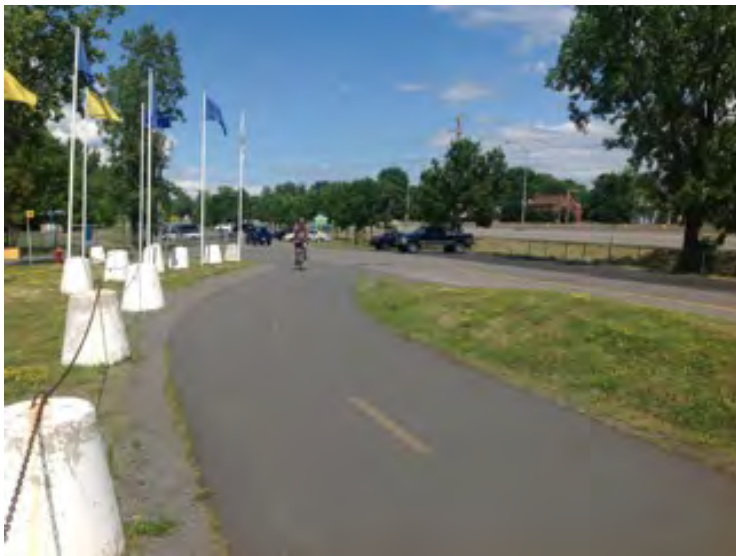
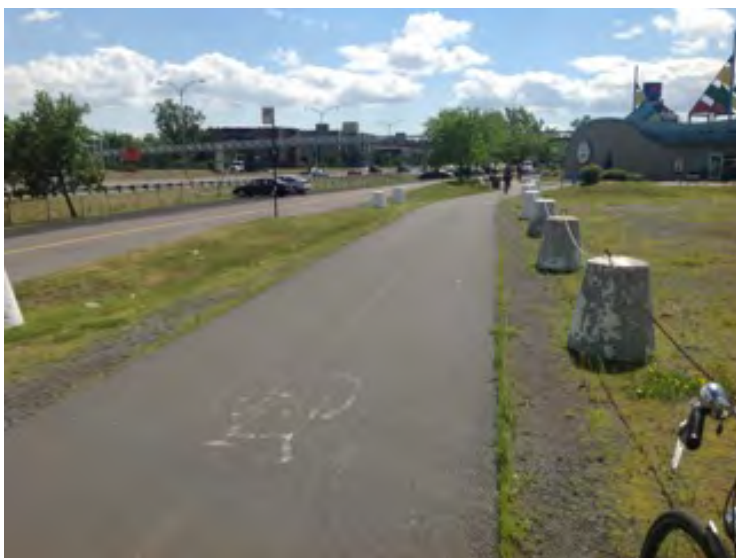
Atouts ☒ Cours d'eau ☐ Bâtiment ☐ Accès TC ☐ Other...  
☐ Végétation ☐ Paysage rural ☐ Aucun

Nuisances ☐ Bruit ☐ Véhicules lourds ☒ Aucune  
☐ Odeur ☐ Entrées charretières ☐ Other...  
☐ Débit de circulation ☐ Visuel

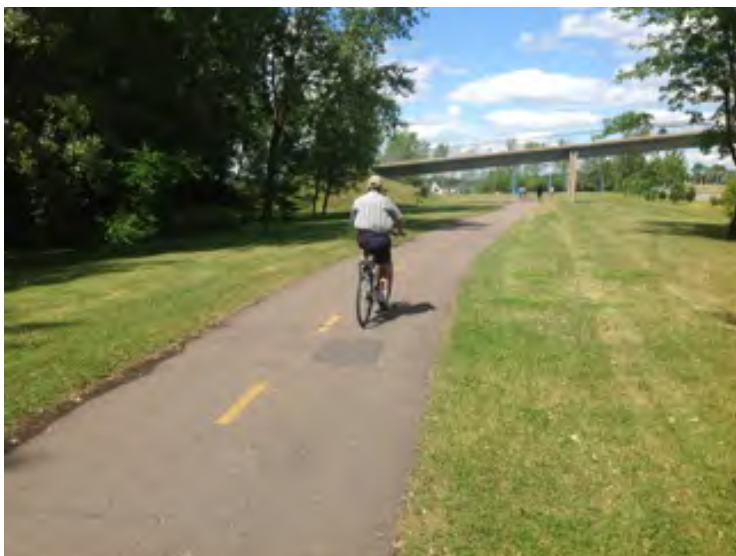
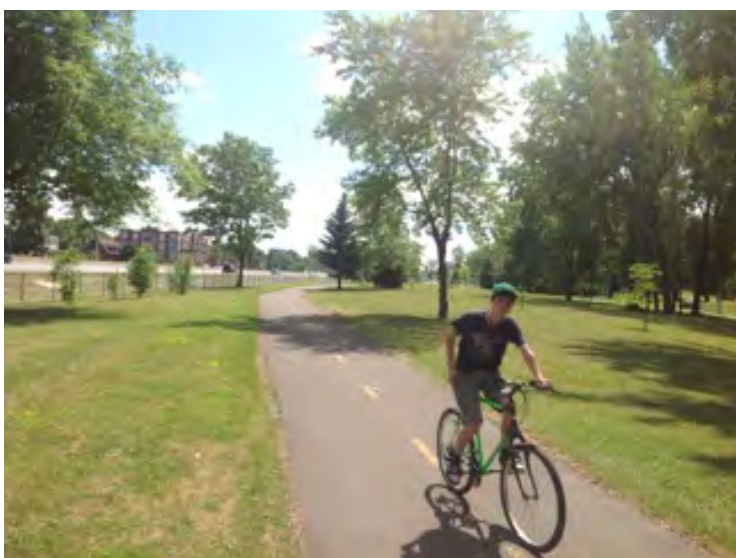
**Atouts** ☒ Cours d'eau ☐ Bâtiment ☐ Accès TC ☐ Other...  
☒ Végétation ☐ Paysage rural ☐ Aucun

**Nuisances** ☐ Bruit ☐ Véhicules lourds ☒ Aucune  
☐ Odeur ☐ Entrées charretières ☐ Other...  
☐ Débit de circulation ☐ Visuel

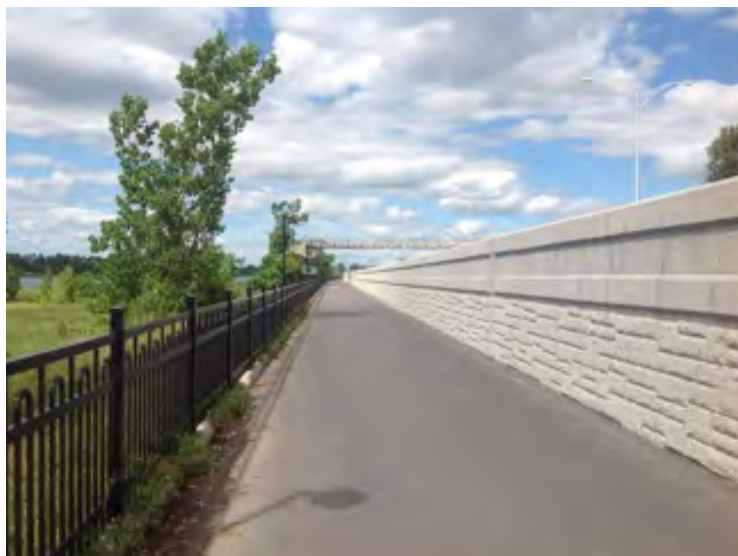
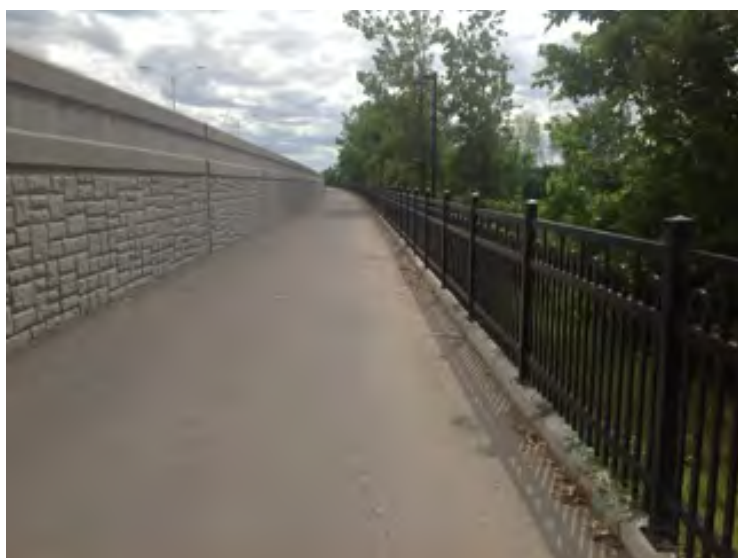
**Atouts** ☒ Cours d'eau ☐ Bâtiment ☐ Accès TC ☐ Other...  
☒ Végétation ☐ Paysage rural ☐ Aucun

**Nuisances** ☐ Bruit ☐ Véhicules lourds ☒ Aucune  
☐ Odeur ☐ Entrées charretières ☐ Other...  
☐ Débit de circulation ☐ Visuel

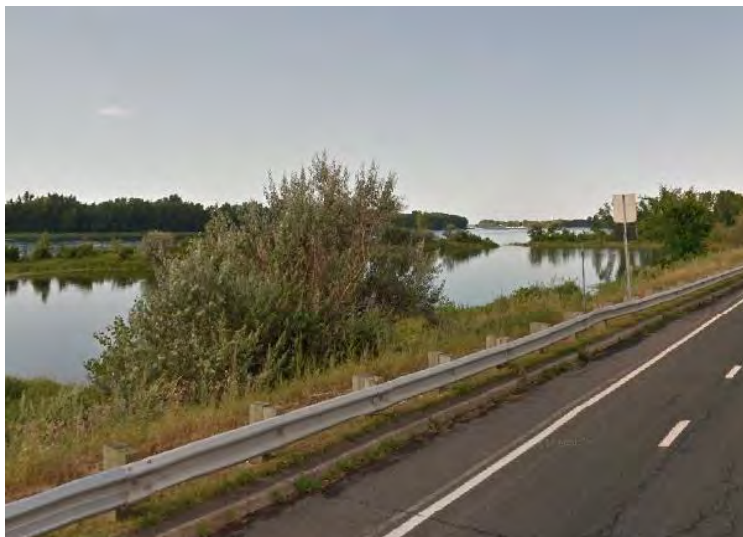
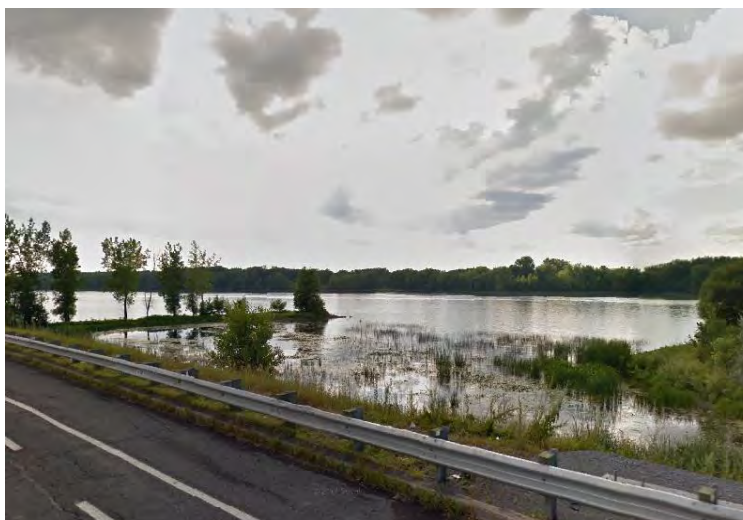
**Atouts** ☒ Cours d'eau ☐ Bâtiment ☐ Accès TC ☐ Autre  
☒ Végétation ☐ Paysage rural ☐ Aucun

**Nuisances** ☐ Bruit ☐ Véhicules lourds ☐ Aucune  
☐ Odeur ☐ Entrées ☐ Autre  
☐ Débit de ☐ Visuel

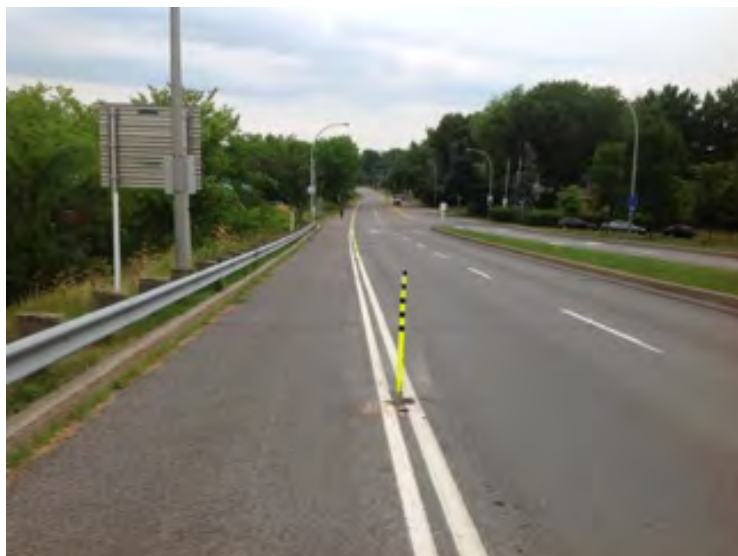
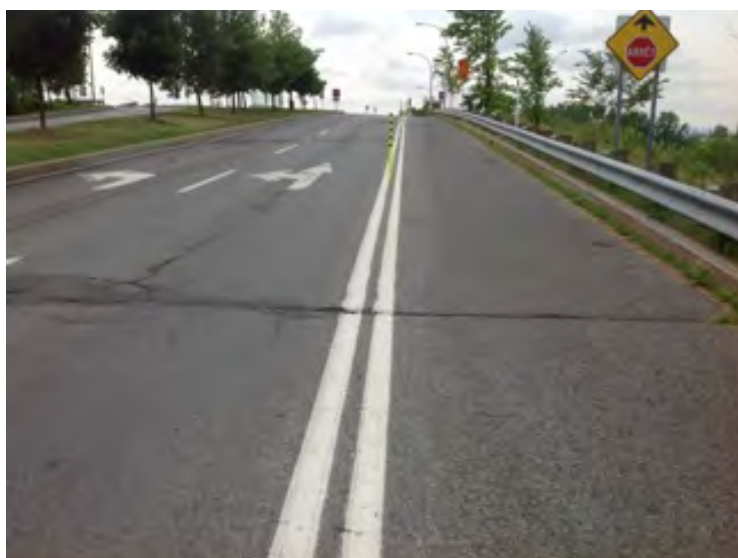
**Atouts** ☒ Cours d'eau ☐ Bâtiment ☐ Accès TC ☐ Other...  
☒ Végétation ☐ Paysage rural ☐ Aucun

**Nuisances** ☐ Bruit ☒ Véhicules lourds ☐ Aucune  
☐ Odeur ☐ Entrées charretières ☐ Other...  
☐ Débit de circulation ☐ Visuel

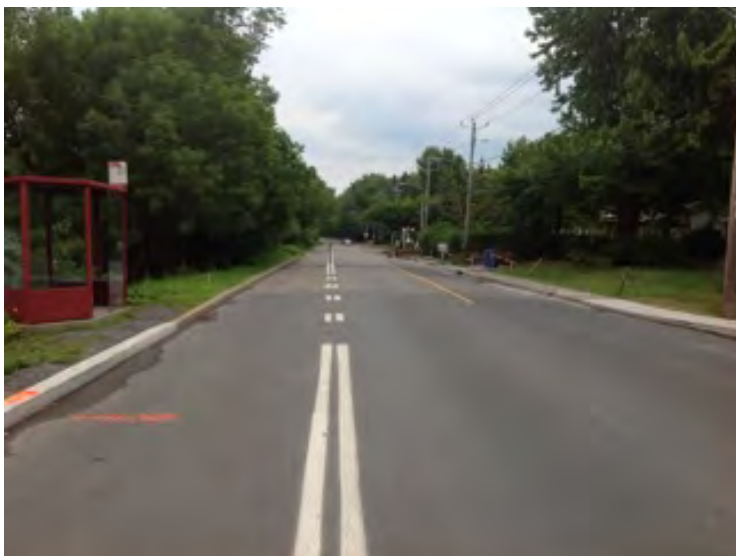
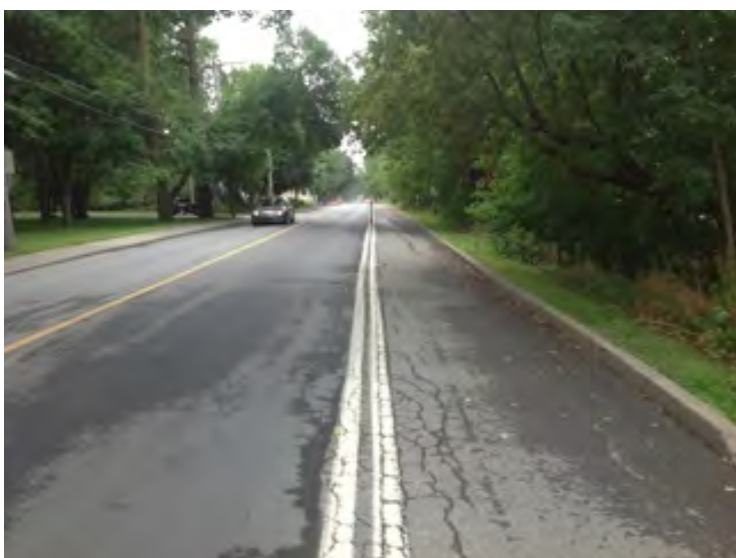
**Atouts** ☒ Cours d'eau ☒ Bâtiment ☐ Accès TC ☐ Other...  
☐ Végétation ☐ Paysage rural ☐ Aucun

**Nuisances** ☐ Bruit ☐ Véhicules lourds ☒ Aucune  
☐ Odeur ☐ Entrées charretières ☐ Other...  
☐ Débit de circulation ☐ Visuel

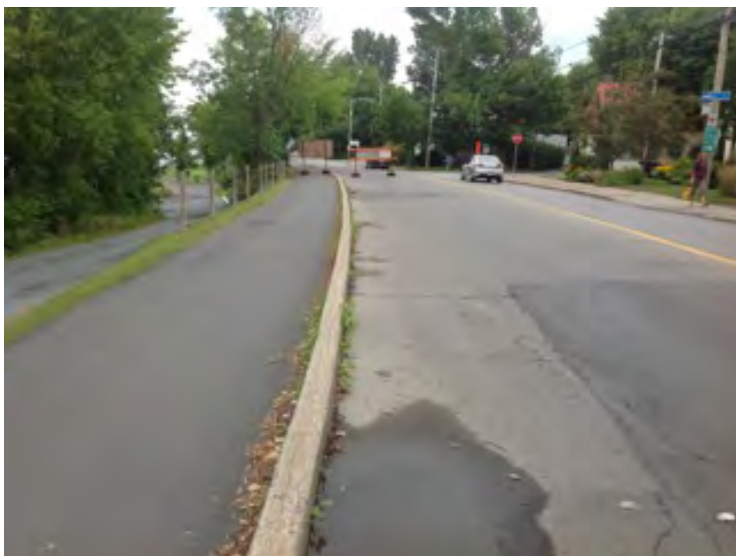
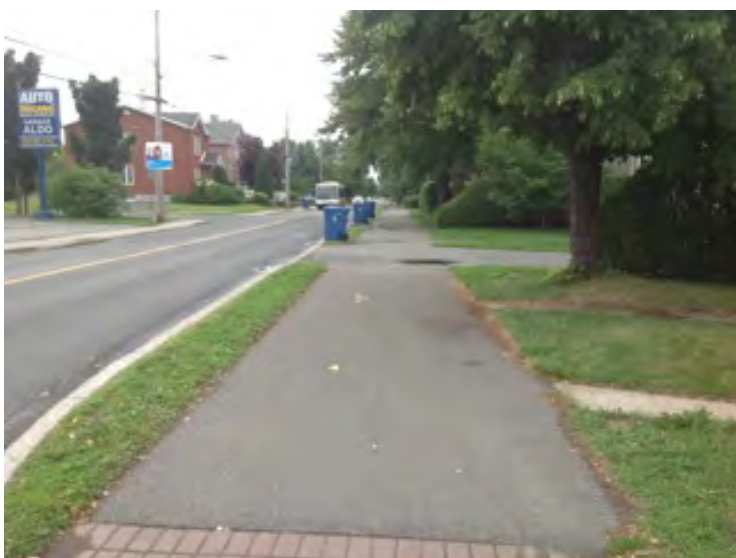
**Atouts** ☒ Cours d'eau ☒ Bâtiment ☐ Accès TC ☐ Other...  
☐ Végétation ☐ Paysage rural ☐ Aucun

**Nuisances** ☐ Bruit ☐ Véhicules lourds ☐ Aucune  
☐ Odeur ☒ Entrées charretières ☐ Other...  
☐ Débit de circulation ☐ Visuel

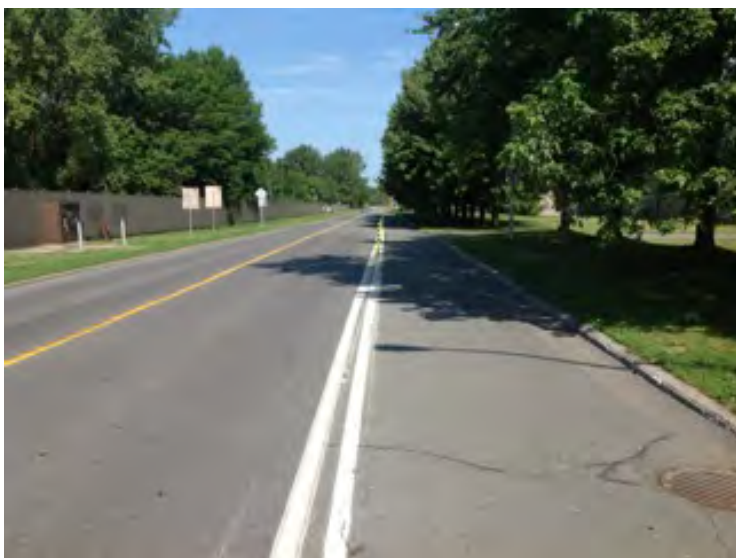
Vue direction  
Oka

Atouts ☐ Cours d'eau ☐ Bâtiment ☐ Accès TC ☐ Other...  
☐ Végétation ☐ Paysage rural ☒ Aucun

Nuisances ☐ Bruit ☒ Véhicules lourds ☐ Aucune  
☐ Odeur ☐ Entrées charretières ☐ Other...  
☐ Débit de circulation ☐ Visuel

Confort des cyclistes ☐ Excellent ☒ Bon ☐ InacceptableConfort des piétons ☐ Excellent ☐ Bon ☒ Inconfortable ☐ Inacceptable

Aménagement proposé Sentier polyvalent (7)

Intervention requise ☒ Nouvel aménagement en site propre ☐ Mise à niveau  
☐ Nouvel aménagement sur route ☐ Aucune  
☐ Remplacement d'un aménagement non-conformeTravaux requis ☐ Revêtement de criblure ☐ Muret de béton ☒ Panneaux  
☒ Revêtement d'asphalte ☐ Déplacement de fossé ☐ Délinéateur  
☐ Bordures de béton ☐ Canalisation de fossé ☐ Passerelle  
☐ Terre-plein ☒ Marquage ☐ Pilotis

Notes sur les travaux sortir le sentier de la rue

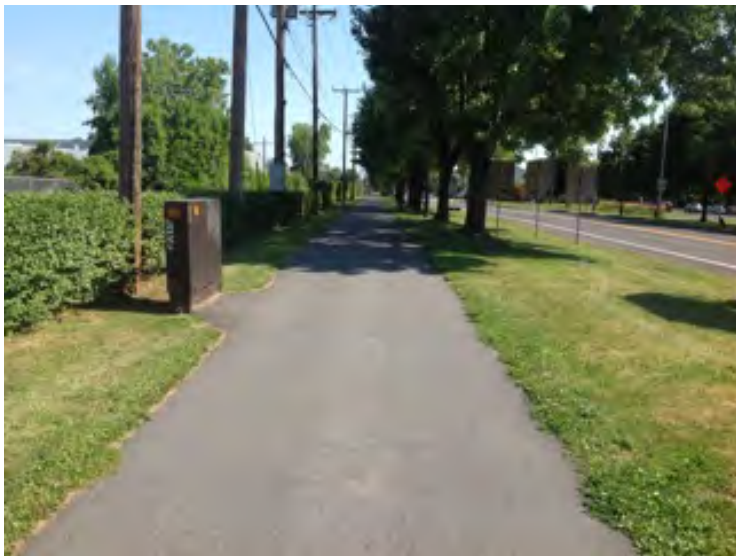
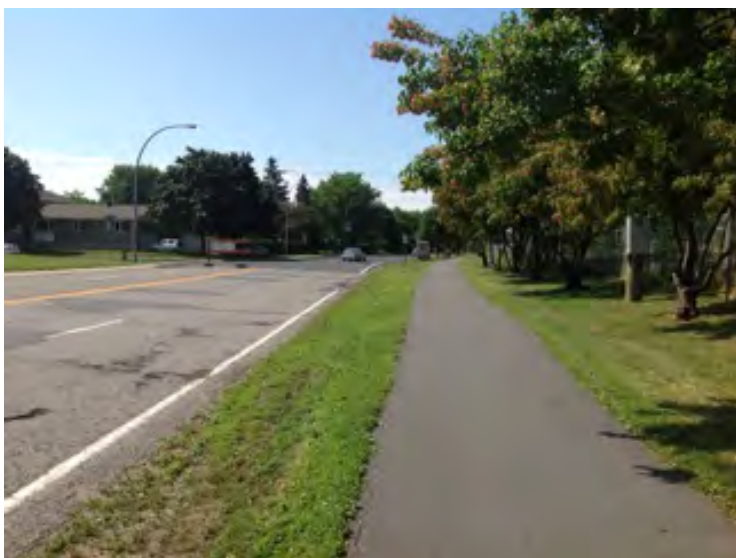
Vue direction  
Saint-Hilaire

**Atouts** ☐ Cours d'eau ☐ Bâtiment ☐ Accès TC ☐ Other...  
☐ Végétation ☐ Paysage rural ☒ Aucun

**Nuisances** ☐ Bruit ☐ Véhicules lourds ☒ Aucune  
☐ Odeur ☐ Entrées charretières ☐ Other...  
☐ Débit de circulation ☐ Visuel

Confort des cyclistes ☒ Excellent ☐ Bon ☐ Inacceptable

Confort des piétons ☒ Excellent ☐ Bon ☐ Inconfortable ☐ Inacceptable

Aménagement proposé Sentier polyvalent (7)

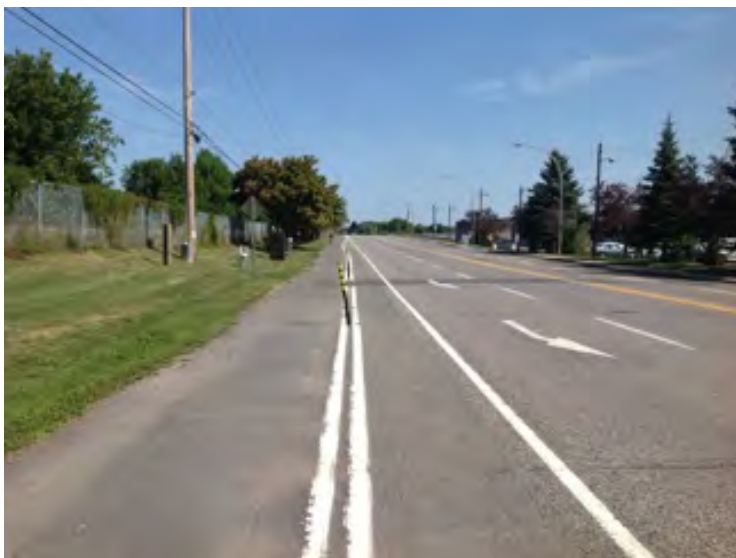
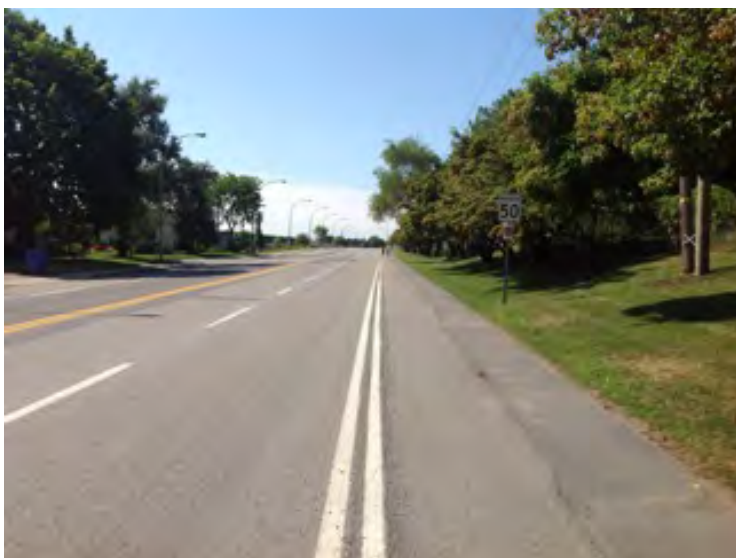
Vue direction  
Saint-Hilaire

**Atouts** ☐ Cours d'eau ☐ Bâtiment ☐ Accès TC ☐ Other...  
☐ Végétation ☐ Paysage rural ☒ Aucun

**Nuisances** ☐ Bruit ☐ Véhicules lourds ☒ Aucune  
☐ Odeur ☐ Entrées charretières ☐ Other...  
☐ Débit de circulation ☐ Visuel

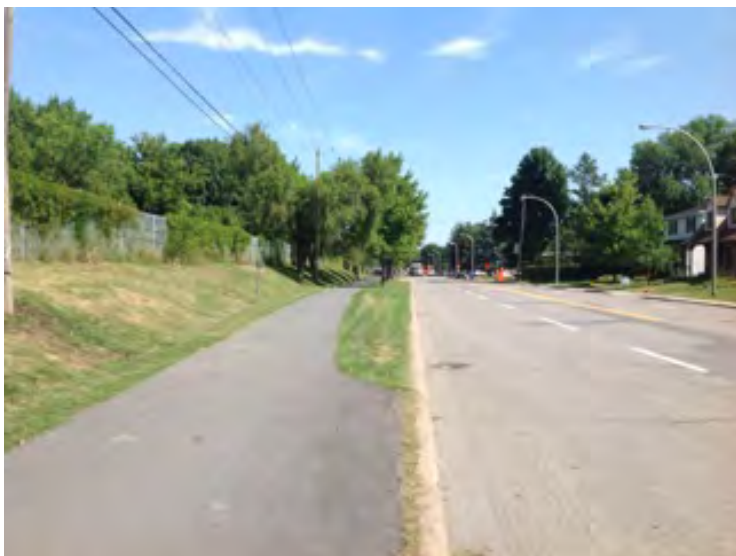
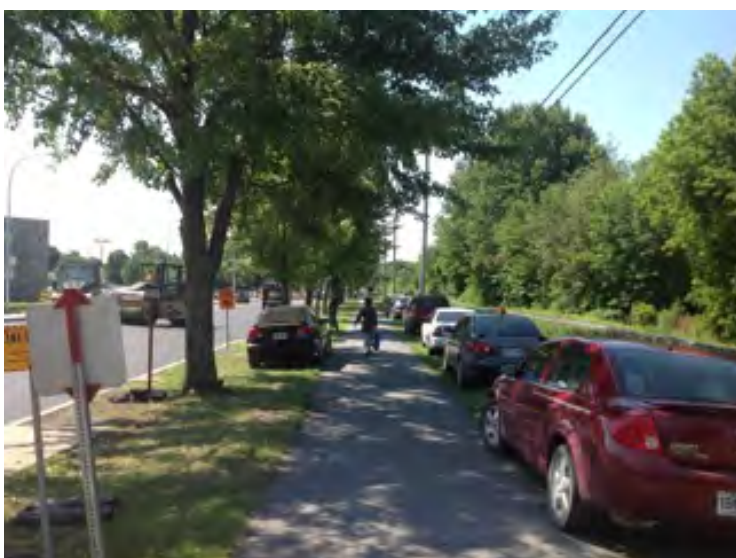
Vue direction  
Saint-Hilaire

**Atouts** ☐ Cours d'eau ☐ Bâtiment ☐ Accès TC ☐ Other...  
☐ Végétation ☐ Paysage rural ☒ Aucun

**Nuisances** ☐ Bruit ☐ Véhicules lourds ☒ Aucune  
☐ Odeur ☐ Entrées charretières ☐ Other...  
☐ Débit de circulation ☐ Visuel

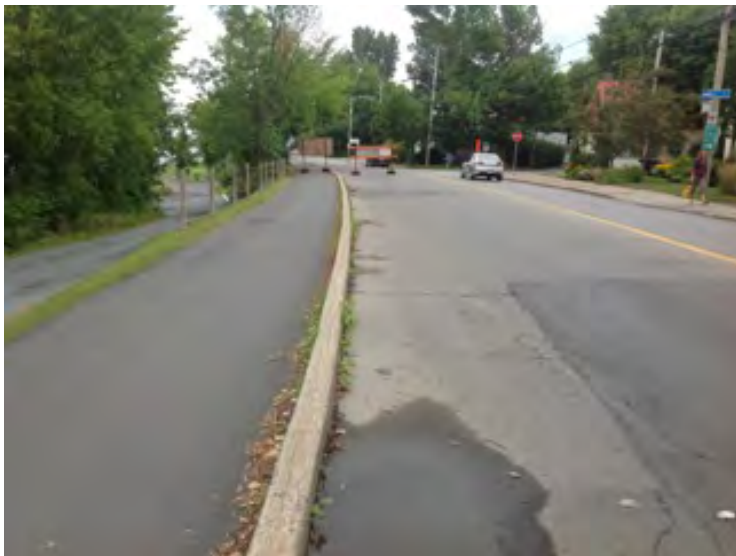
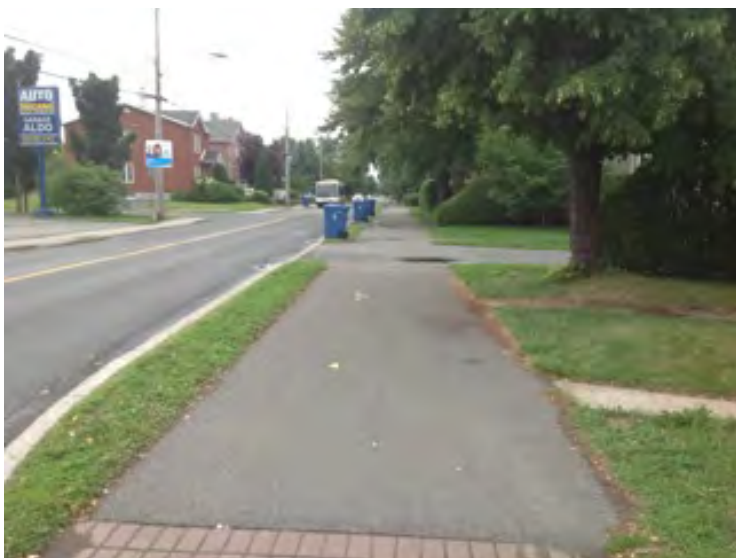
Vue direction  
Saint-Hilaire

Atouts ☒ Cours d'eau ☒ Bâtiment ☐ Accès TC ☐ Other...  
☐ Végétation ☐ Paysage rural ☐ Aucun

Nuisances ☐ Bruit ☐ Véhicules lourds ☐ Aucune  
☐ Odeur ☒ Entrées charretières ☐ Other...  
☐ Débit de circulation ☐ Visuel

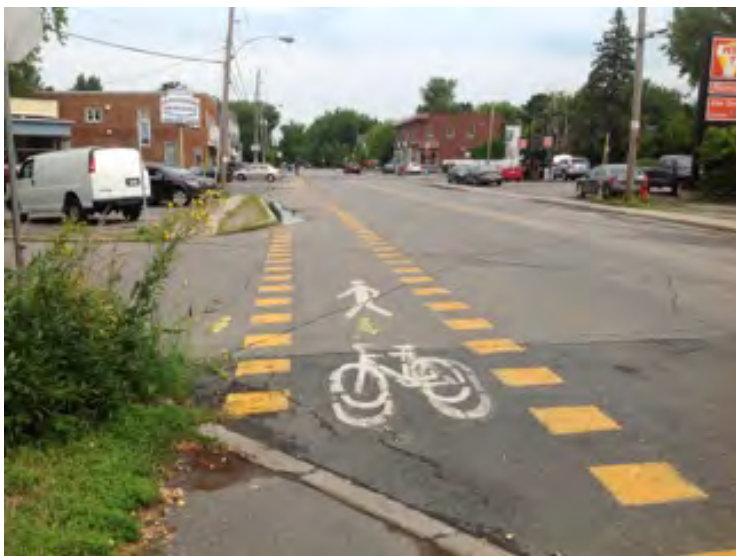
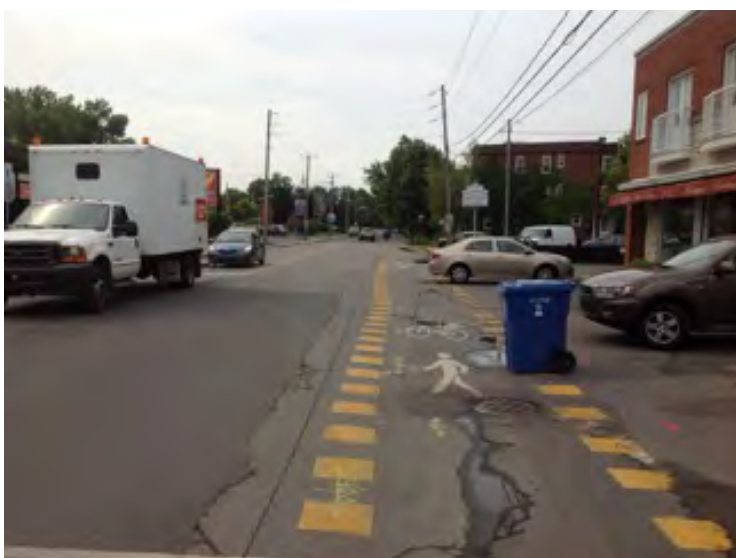
Vue direction  
Saint-Hilaire

Atouts ☐ Cours d'eau ☐ Bâtiment ☐ Accès TC ☐ Other...  
☐ Végétation ☐ Paysage rural ☒ Aucun

Nuisances ☐ Bruit ☐ Véhicules lourds ☐ Aucune  
☐ Odeur ☒ Entrées charretières ☐ Other...  
☐ Débit de circulation ☐ Visuel

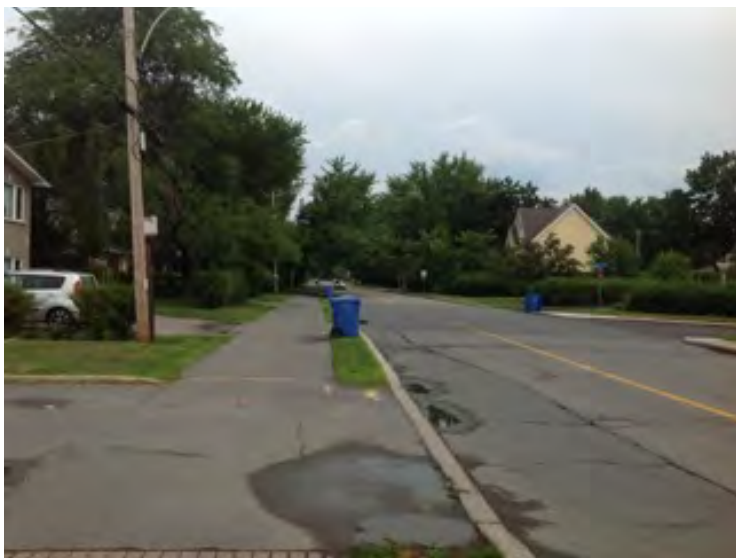
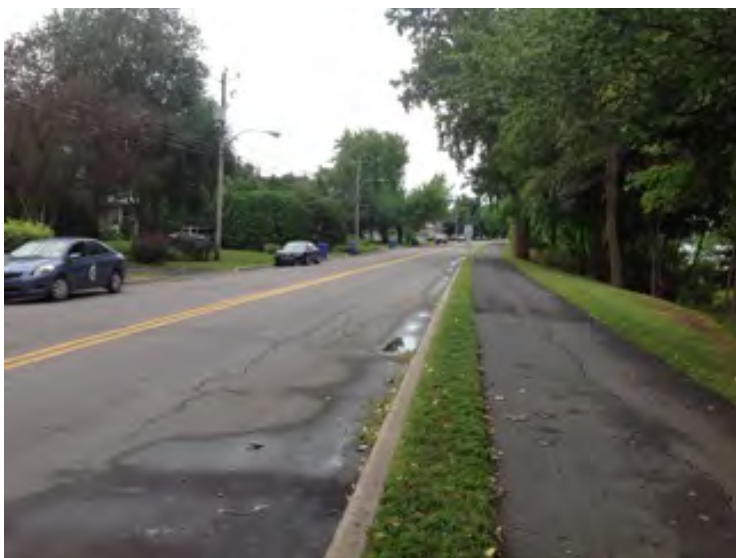
Vue direction  
Saint-Hilaire

**Atouts** ☒ Cours d'eau ☐ Bâtiment ☐ Accès TC ☐ Other...  
☒ Végétation ☐ Paysage rural ☐ Aucun

**Nuisances** ☐ Bruit ☐ Véhicules lourds ☒ Aucune  
☐ Odeur ☐ Entrées charretières ☐ Other...  
☐ Débit de circulation ☐ Visuel

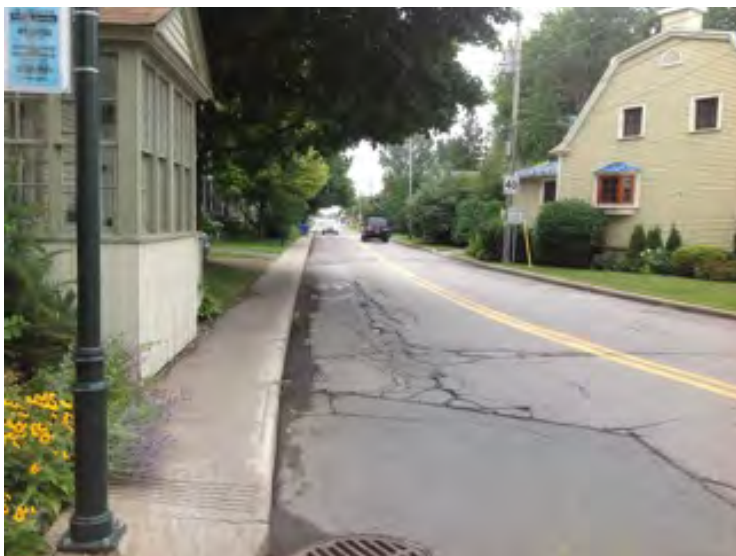
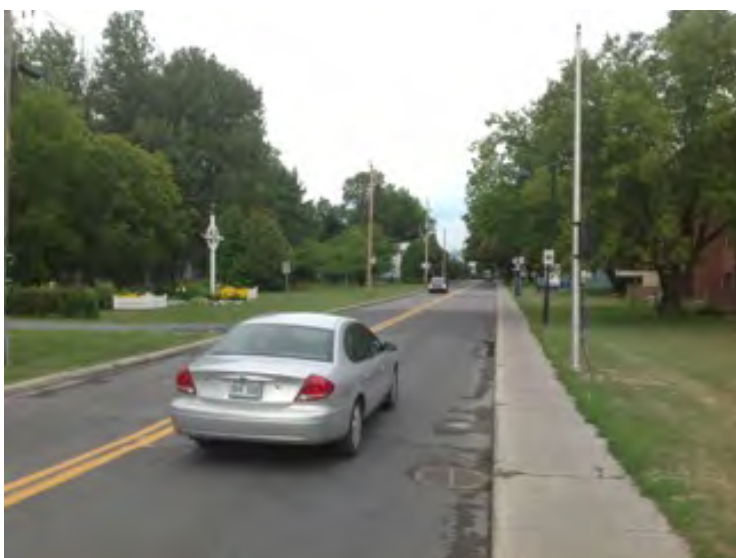
Vue direction  
Saint-Hilaire

**Atouts** ☐ Cours d'eau ☒ Bâtiment ☐ Accès TC ☐ Other...  
☐ Végétation ☐ Paysage rural ☐ Aucun

**Nuisances** ☐ Bruit ☐ Véhicules lourds ☒ Aucune  
☐ Odeur ☐ Entrées charretières ☐ Other...  
☐ Débit de circulation ☐ Visuel

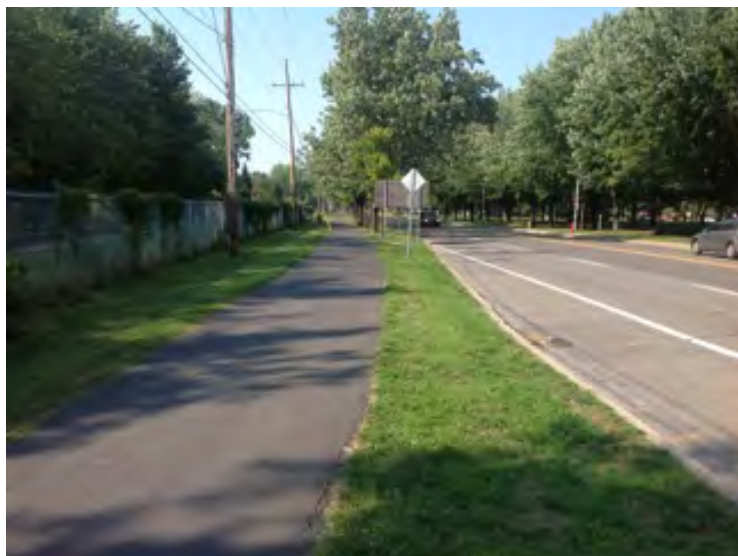
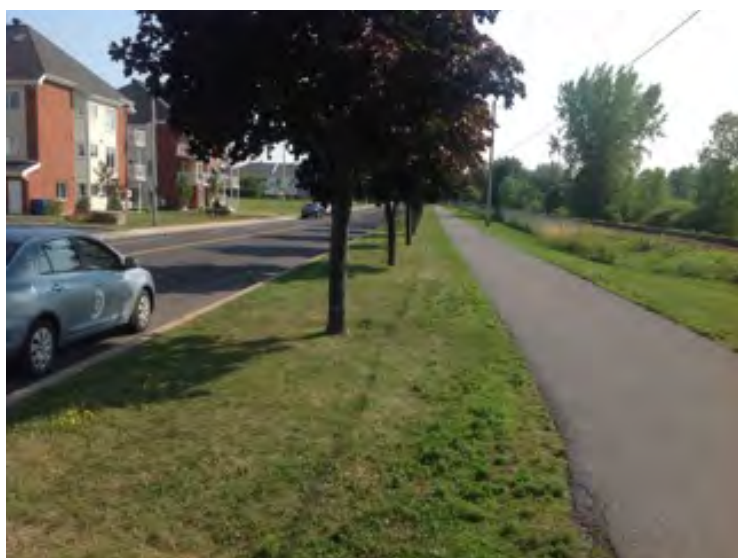
Vue direction  
Saint-Hilaire

**Atouts** ☐ Cours d'eau ☐ Bâtiment ☐ Accès TC ☐ Other...  
☐ Végétation ☐ Paysage rural ☒ Aucun

**Nuisances** ☐ Bruit ☐ Véhicules lourds ☒ Aucune  
☐ Odeur ☐ Entrées charretières ☐ Other...  
☐ Débit de circulation ☐ Visuel

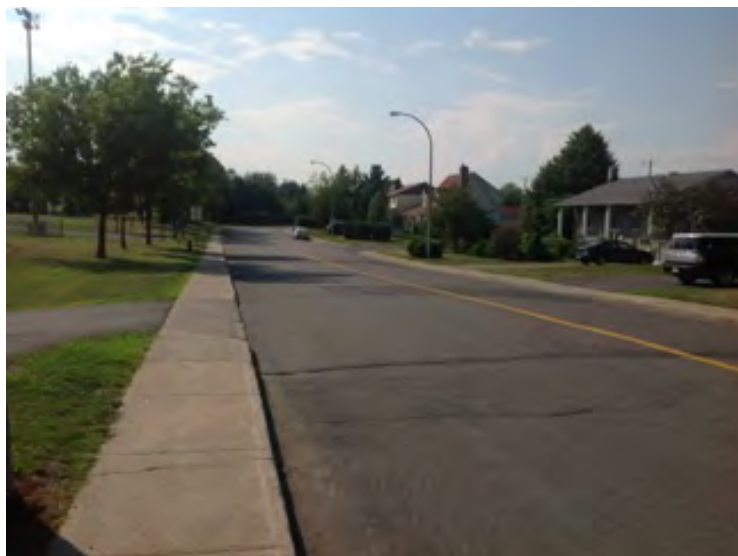
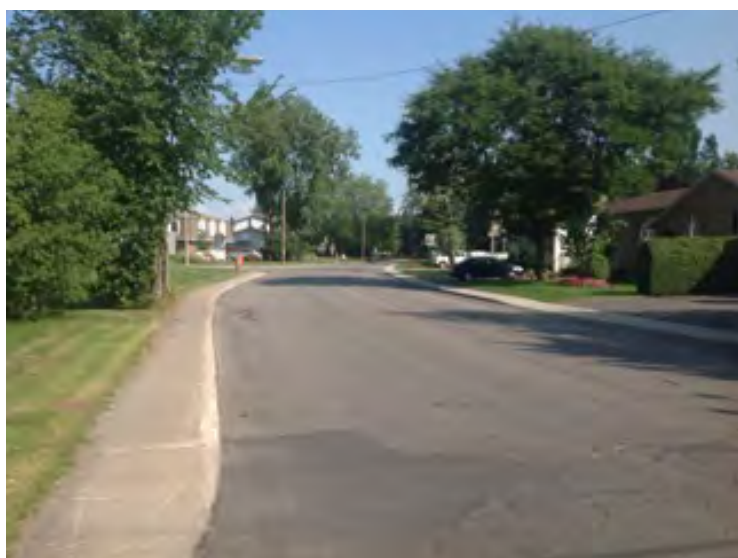
Vue direction  
Saint-Hilaire

**Atouts** ☐ Cours d'eau ☐ Bâtiment ☐ Accès TC ☐ Other...  
☐ Végétation ☐ Paysage rural ☒ Aucun

**Nuisances** ☐ Bruit ☐ Véhicules lourds ☒ Aucune  
☐ Odeur ☐ Entrées charretières ☐ Other...  
☐ Débit de circulation ☐ Visuel

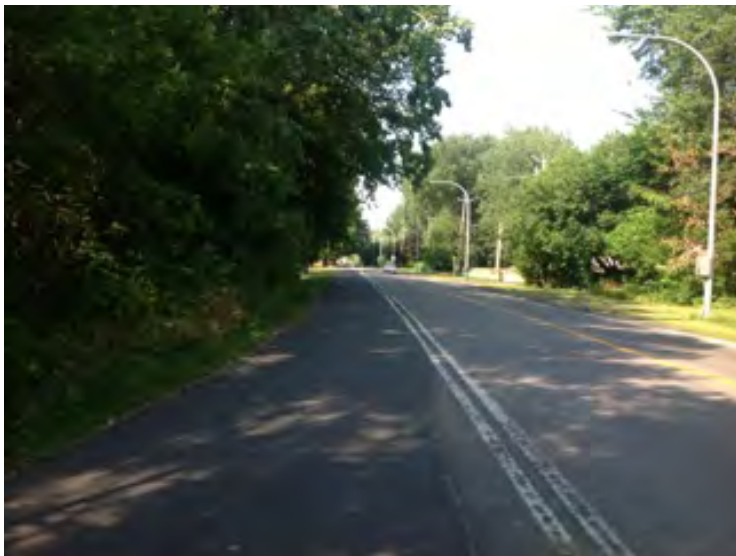
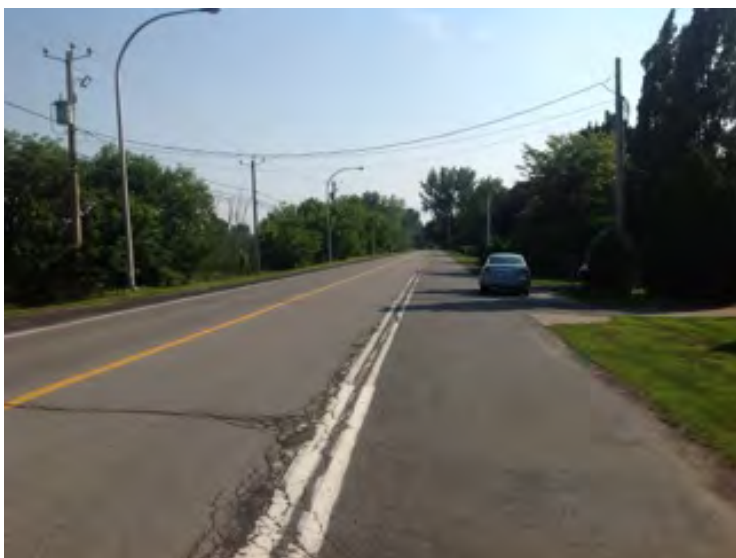
Vue direction  
Saint-Hilaire

**Atouts** ☒ Cours d'eau ☐ Bâtiment ☐ Accès TC ☐ Other...  
☒ Végétation ☐ Paysage rural ☐ Aucun

**Nuisances** ☐ Bruit ☐ Véhicules lourds ☒ Aucune  
☐ Odeur ☐ Entrées charretières ☐ Other...  
☐ Débit de circulation ☐ Visuel

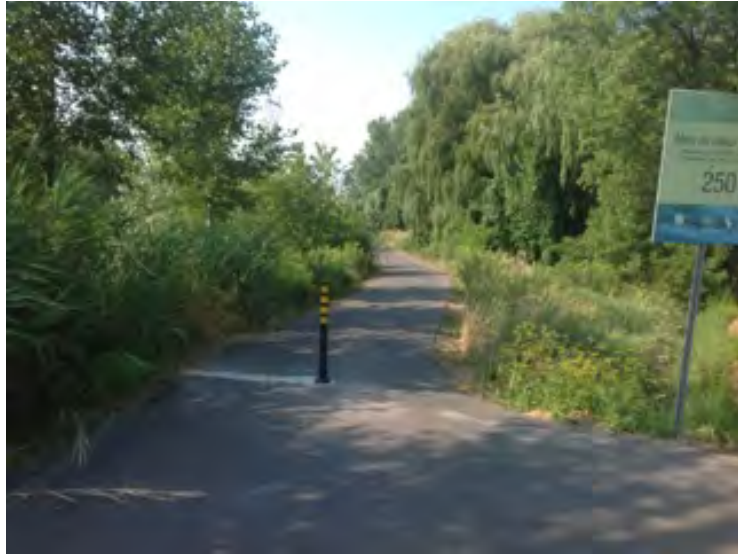
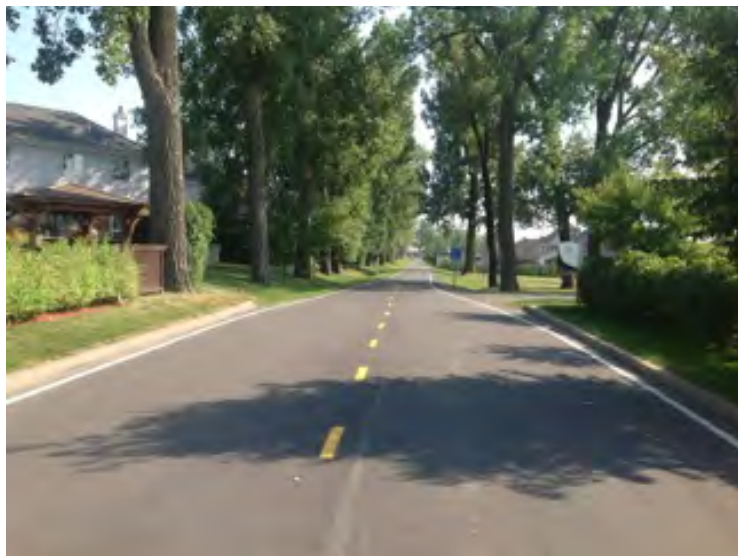
Vue direction  
Saint-Hilaire

**Atouts** ☐ Cours d'eau ☐ Bâtiment ☐ Accès TC ☐ Other...  
☒ Végétation ☐ Paysage rural ☐ Aucun

**Nuisances** ☐ Bruit ☐ Véhicules lourds ☒ Aucune  
☐ Odeur ☐ Entrées charretières ☐ Other...  
☐ Débit de circulation ☐ Visuel

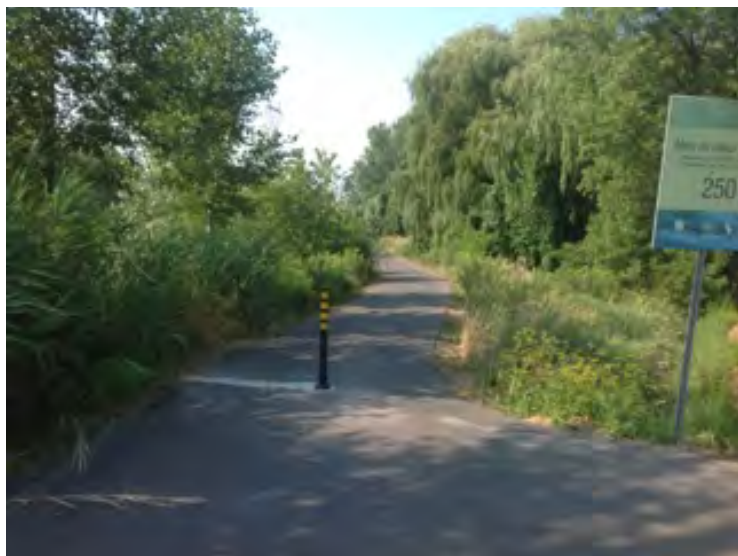
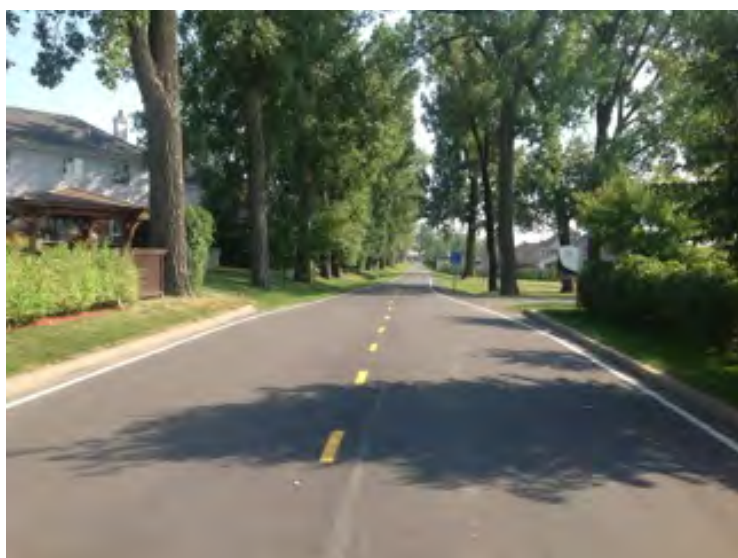
Vue direction  
Saint-Hilaire

Atouts ☐ Cours d'eau ☐ Bâtiment ☐ Accès TC ☐ Other...  
☒ Végétation ☐ Paysage rural ☐ Aucun

Nuisances ☐ Bruit ☐ Véhicules lourds ☒ Aucune  
☐ Odeur ☐ Entrées charretières ☐ Other...  
☐ Débit de circulation ☐ Visuel

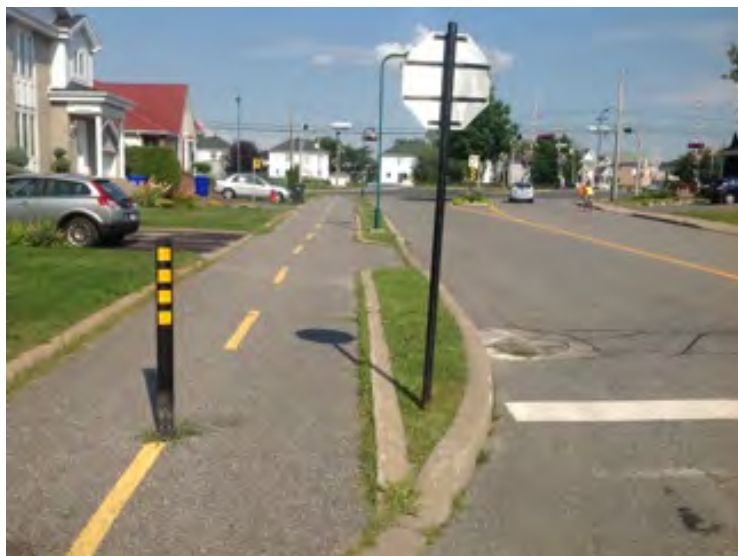
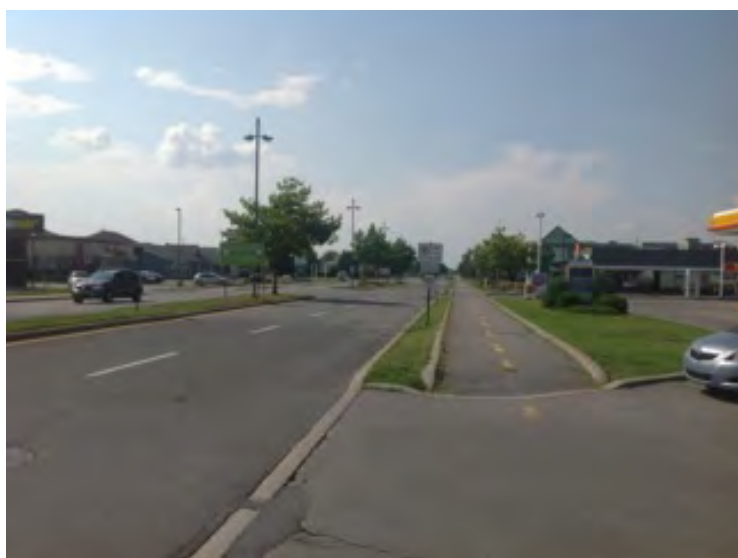
Vue direction  
Saint-Hilaire

**Atouts** ☐ Cours d'eau ☐ Bâtiment ☐ Accès TC ☐ Other...  
☐ Végétation ☐ Paysage rural ☒ Aucun

**Nuisances** ☐ Bruit ☐ Véhicules lourds ☒ Aucune  
☐ Odeur ☐ Entrées charretières ☐ Other...  
☐ Débit de circulation ☐ Visuel
