# Plan directeur du Réseau vélo métropolitain

Volet I : Sentier Oka — Mont-Saint-Hilaire

## Rapport final

Novembre 2012  
Révisé février 2017

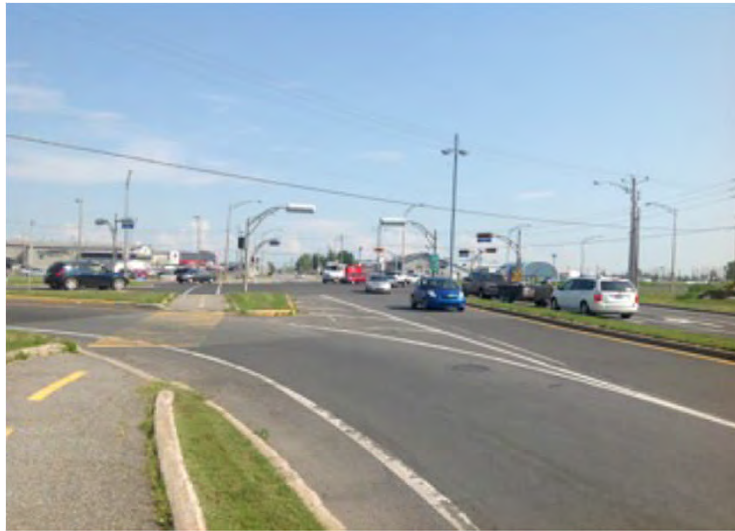
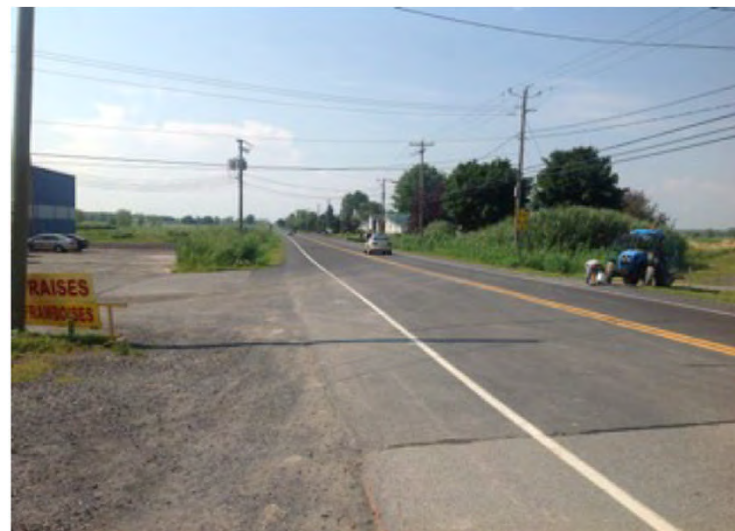
**Commentaires** Accotements asphaltés intersection 132/229: confort des cyclistes et piétons inacceptable.

Confort des cyclistes ☐ Excellent ☐ Bon ☒ Inacceptable

Confort des piétons ☐ Excellent ☐ Bon ☐ Inconfortable ☒ Inacceptable

Aménagement proposé Piste cyclable sur rue (4)

Notes sur travaux À l'intersection: modification d'îlots/bordures, ajout de feux vélo; bandes cyclables de part et d'autre, avec déplacement de bordure et élargissement de chaussée de 1,0 m

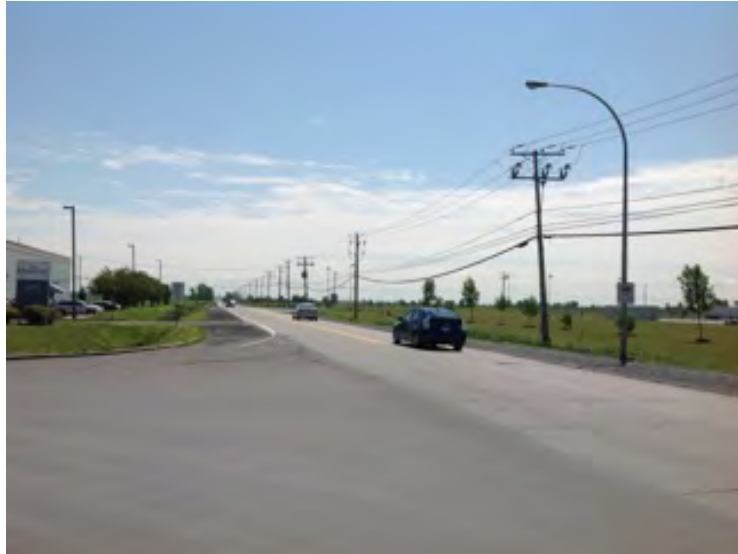
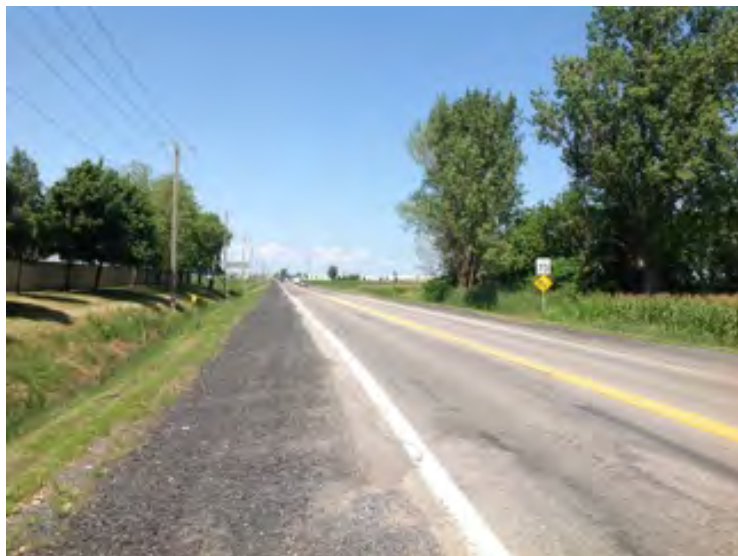
**Atouts** ☐ Cours d'eau ☐ Bâtiment ☐ Accès TC ☐ Other...  
☐ Végétation ☒ Paysage rural ☐ Aucun

**Nuisances** ☐ Bruit ☐ Véhicules lourds ☒ Aucune  
☐ Odeur ☐ Entrées charretières ☐ Other...  
☐ Débit de circulation ☐ Visuel

Confort des cyclistes ☐ Excellent ☐ Bon ☒ InacceptableConfort des piétons ☐ Excellent ☐ Bon ☐ Inconfortable ☒ Inacceptable

Intervention requise ☒ Nouvel aménagement en site propre ☐ Mise à niveau  
☐ Nouvel aménagement sur route ☐ Aucune  
☐ Remplacement d'un aménagement non-conformeTravaux requis ☐ Revêtement de criblure ☐ Muret de béton ☒ Panneaux  
☒ Revêtement d'asphalte ☐ Déplacement de fossé ☐ Délinéateur  
☐ Bordures de béton ☐ Canalisation de fossé ☐ Passerelle  
☐ Terre-plein ☒ Marquage ☐ Pilotis

Notes sur les travaux autre côté du fossé

Aménagement proposé Sentier polyvalent (7)

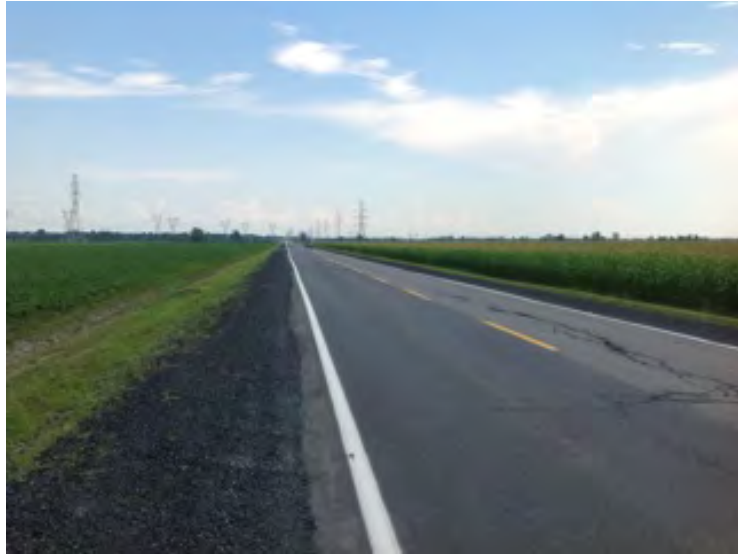
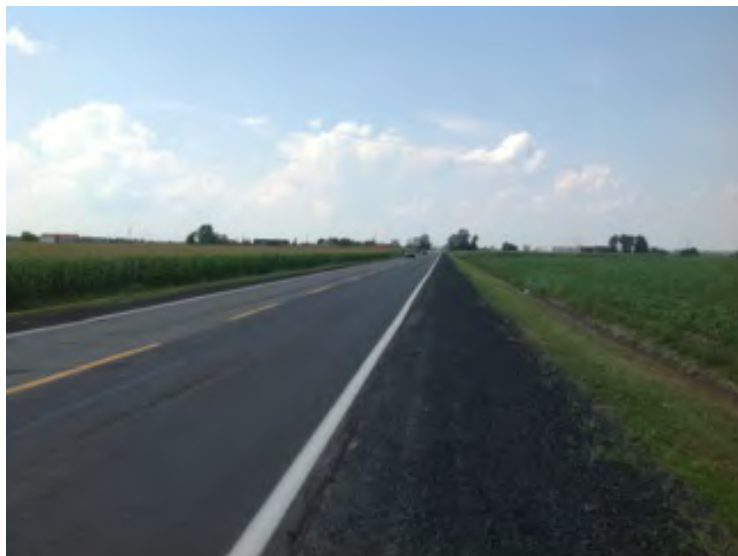
**Atouts** ☐ Cours d'eau ☐ Bâtiment ☐ Accès TC ☐ Other...  
☐ Végétation ☒ Paysage rural ☐ Aucun

**Nuisances** ☐ Bruit ☐ Véhicules lourds ☒ Aucune  
☐ Odeur ☐ Entrées charretières ☐ Other...  
☐ Débit de circulation ☐ Visuel

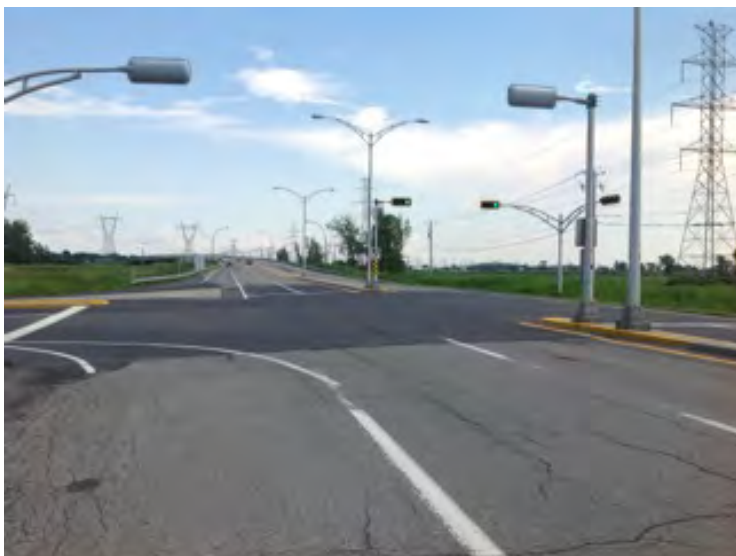
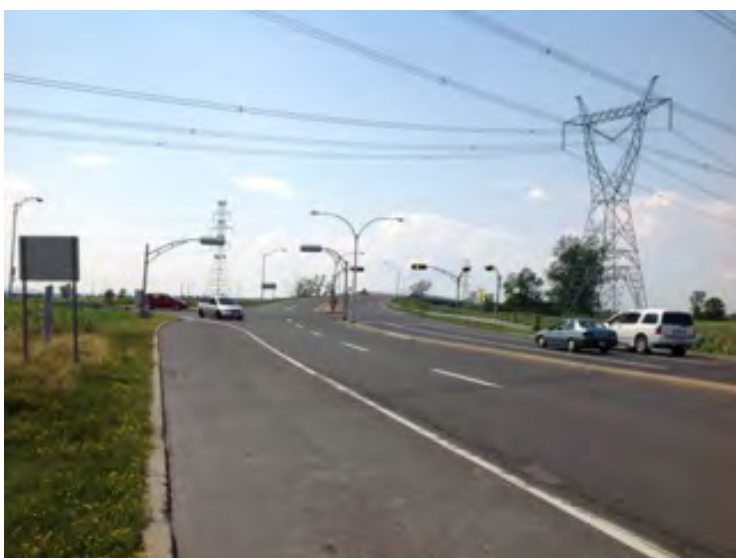
Atouts ☐ Cours d'eau ☐ Bâtiment ☐ Accès TC ☐ Other...  
☐ Végétation ☐ Paysage rural ☒ Aucun

Nuisances ☐ Bruit ☒ Véhicules lourds ☐ Aucune  
☐ Odeur ☐ Entrées charretières ☐ Other...  
☒ Débit de circulation ☐ Visuel

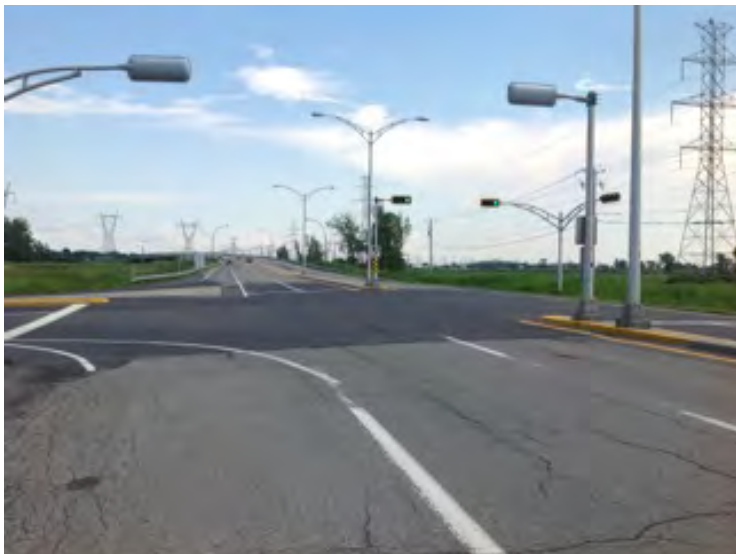
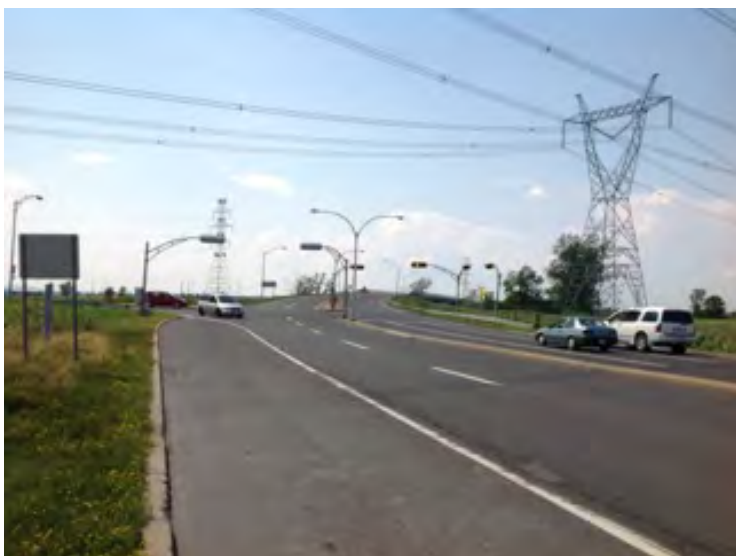
**Atouts** ☐ Cours d'eau ☐ Bâtiment ☐ Accès TC ☐ Other...  
☐ Végétation ☐ Paysage rural ☒ Aucun

**Nuisances** ☐ Bruit ☒ Véhicules lourds ☐ Aucune  
☐ Odeur ☐ Entrées charretières ☐ Other...  
☒ Débit de circulation ☐ Visuel

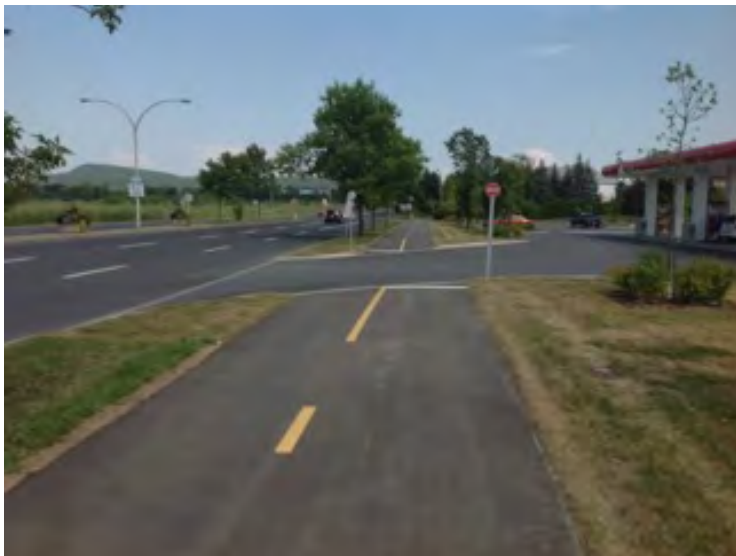
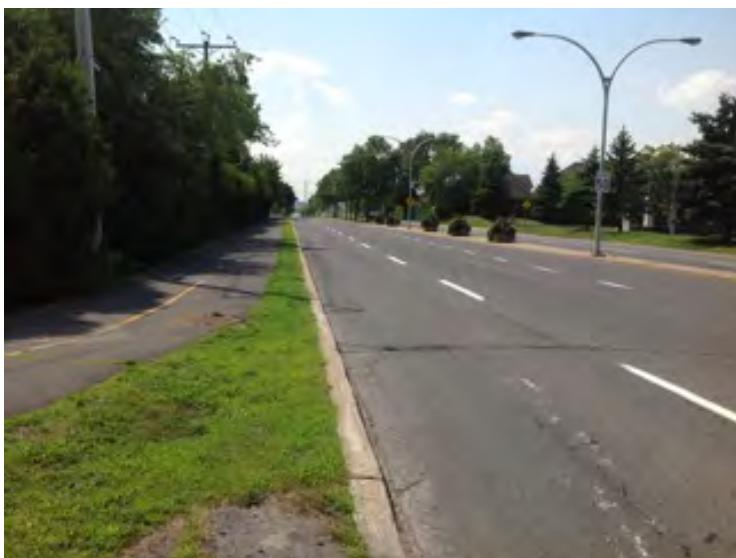
Atouts ☐ Cours d'eau ☐ Bâtiment ☐ Accès TC ☐ Other...  
☐ Végétation ☐ Paysage rural ☒ Aucun

Nuisances ☐ Bruit ☐ Véhicules lourds ☒ Aucune  
☐ Odeur ☐ Entrées charretières ☐ Other...  
☐ Débit de circulation ☐ Visuel

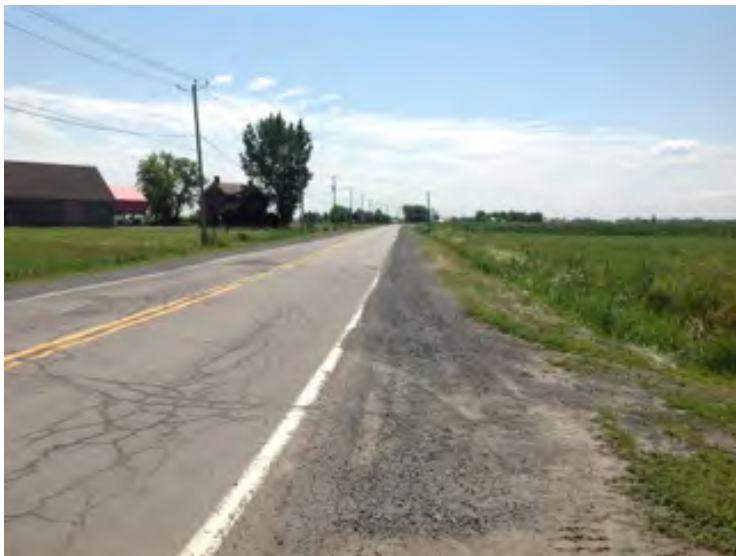
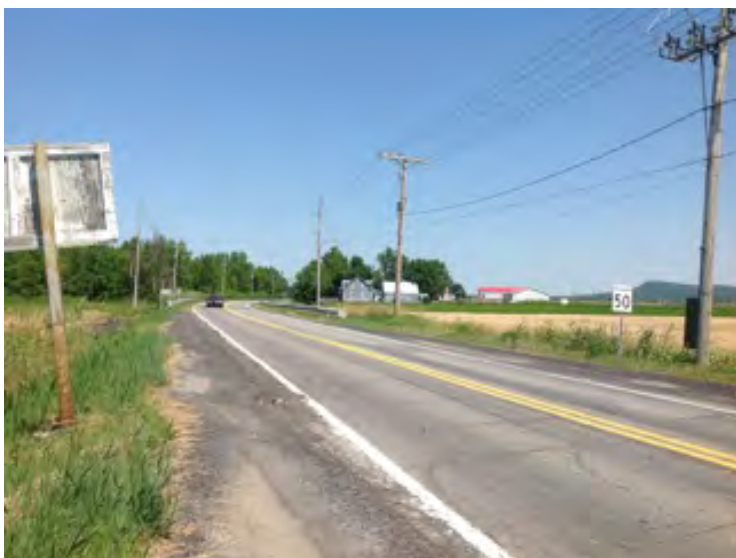
Atouts ☐ Cours d'eau ☐ Bâtiment ☐ Accès TC ☐ Other...  
☐ Végétation ☒ Paysage rural ☐ Aucun

Nuisances ☐ Bruit ☐ Véhicules lourds ☒ Aucune  
☐ Odeur ☐ Entrées charretières ☐ Other...  
☐ Débit de circulation ☐ Visuel

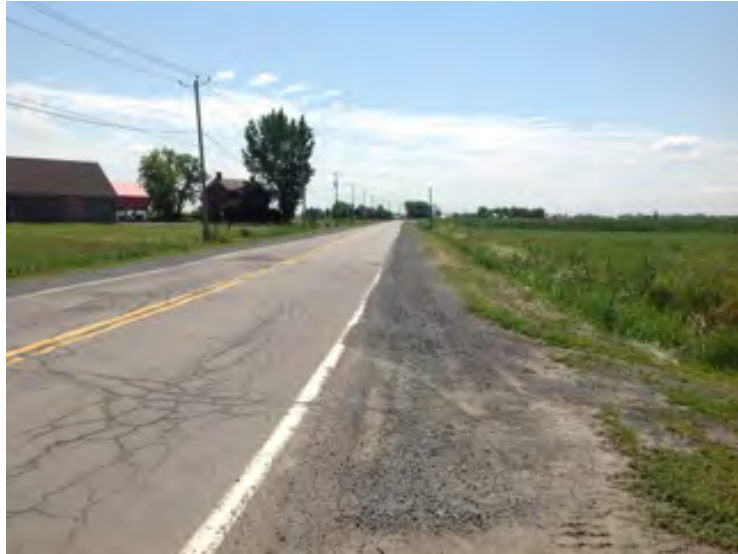
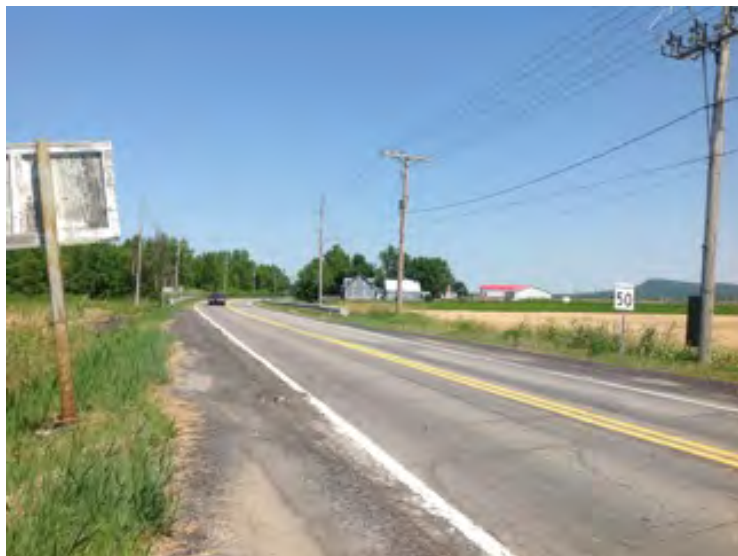
Atouts ☐ Cours d'eau ☐ Bâtiment ☐ Accès TC ☐ Other...  
☐ Végétation ☒ Paysage rural ☐ Aucun

Nuisances ☐ Bruit ☐ Véhicules lourds ☒ Aucune  
☐ Odeur ☐ Entrées charretières ☐ Other...  
☐ Débit de circulation ☐ Visuel

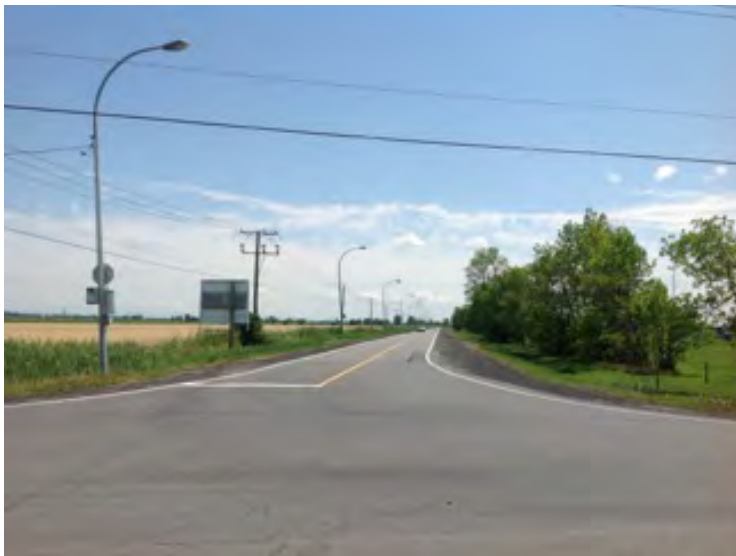
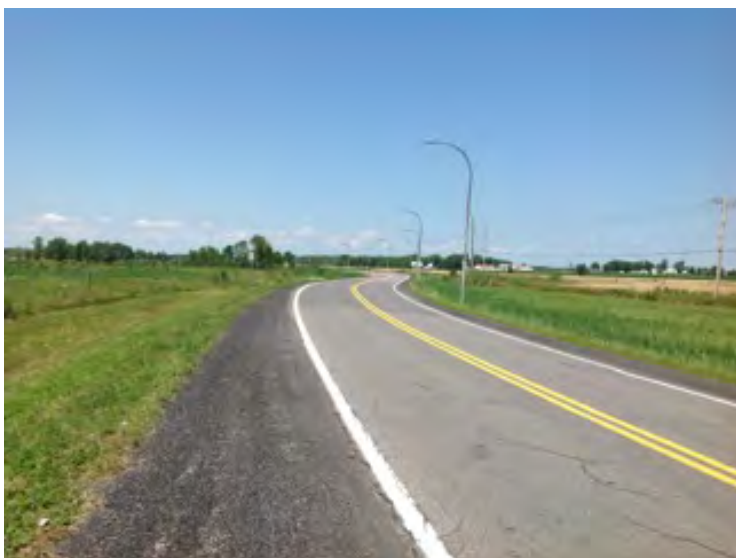
Atouts ☐ Cours d'eau ☐ Bâtiment ☐ Accès TC ☐ Other...  
☐ Végétation ☒ Paysage rural ☐ Aucun

Nuisances ☐ Bruit ☐ Véhicules lourds ☒ Aucune  
☐ Odeur ☐ Entrées charretières ☐ Other...  
☐ Débit de circulation ☐ Visuel

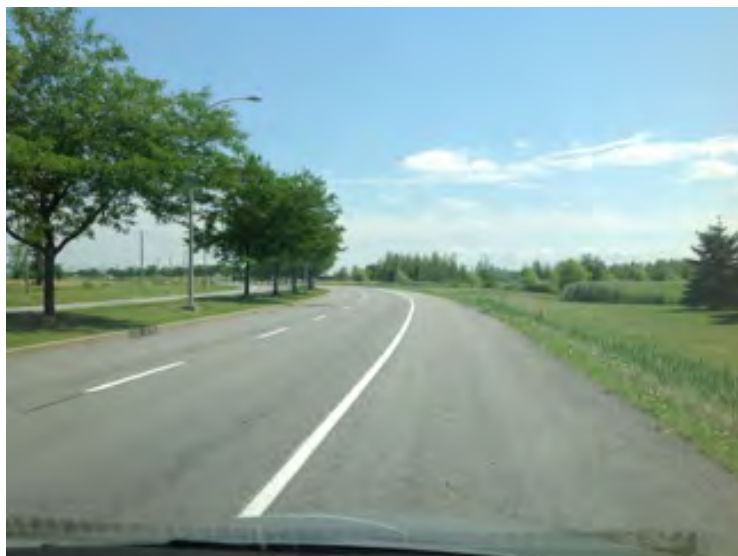
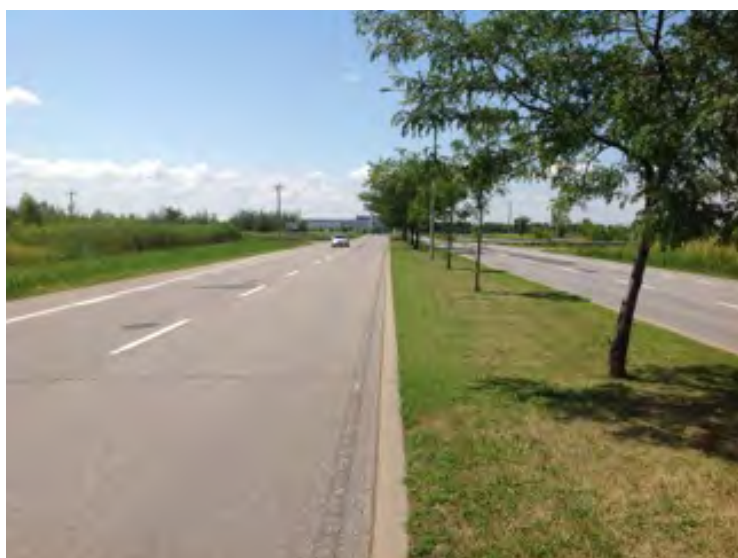
**Atouts** ☐ Cours d'eau ☐ Bâtiment ☐ Accès TC ☐ Other...  
☐ Végétation ☐ Paysage rural ☒ Aucun

**Nuisances** ☐ Bruit ☐ Véhicules lourds ☒ Aucune  
☐ Odeur ☐ Entrées charretières ☐ Other...  
☐ Débit de circulation ☐ Visuel

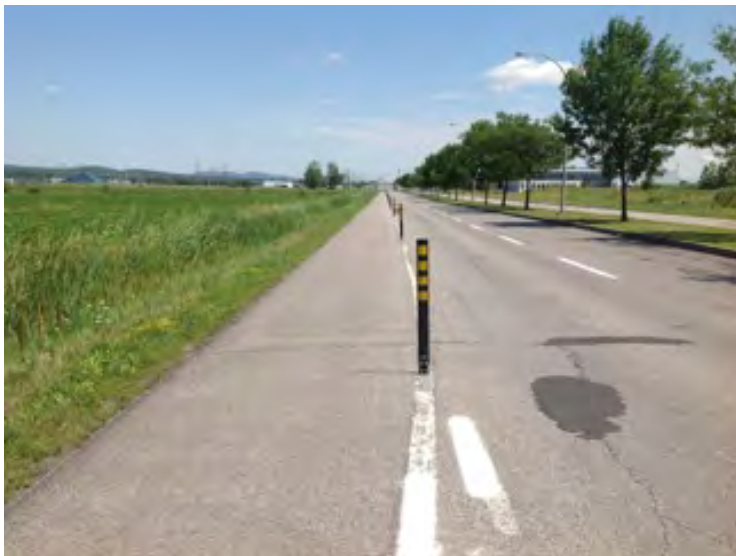
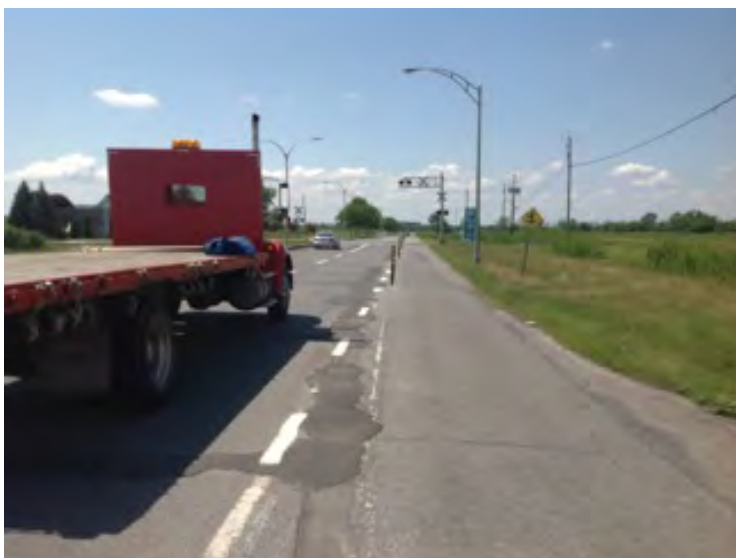
Atouts ☐ Cours d'eau ☐ Bâtiment ☐ Accès TC ☐ Other...  
☐ Végétation ☐ Paysage rural ☒ Aucun

Nuisances ☐ Bruit ☒ Véhicules lourds ☐ Aucune  
☐ Odeur ☐ Entrées charretières ☐ Other...  
☐ Débit de circulation ☐ Visuel

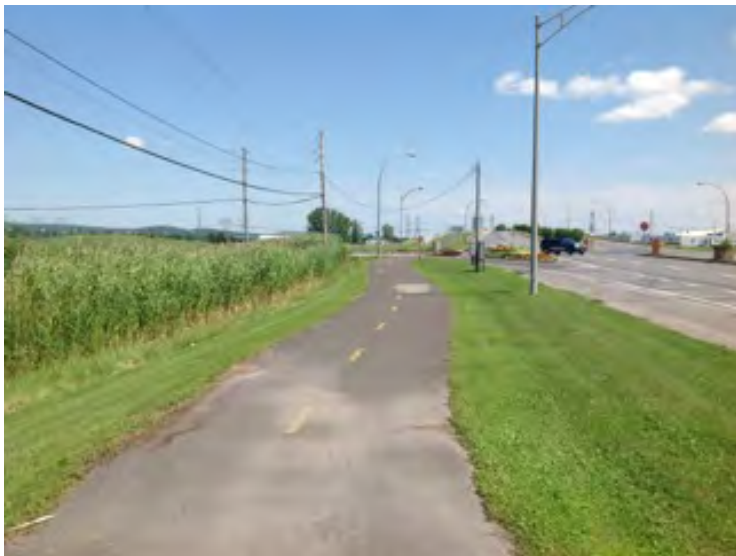
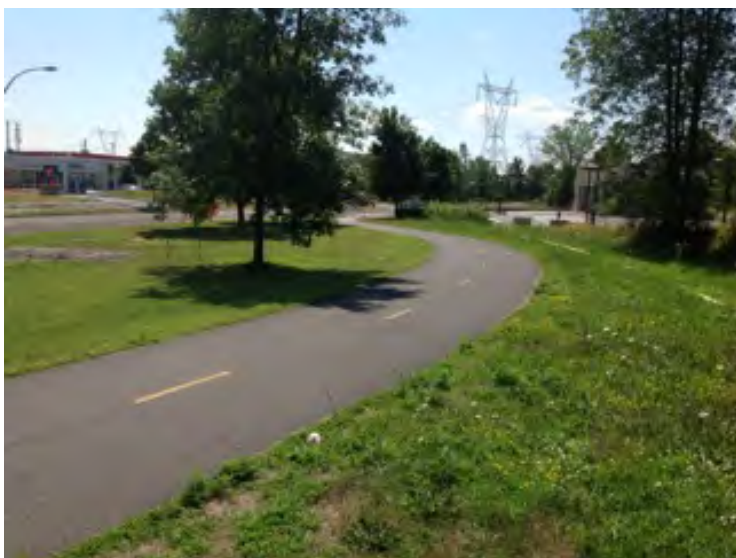
**Atouts** ☐ Cours d'eau ☐ Bâtiment ☐ Accès TC ☐ Other...  
☐ Végétation ☐ Paysage rural ☒ Aucun

**Nuisances** ☐ Bruit ☐ Véhicules lourds ☒ Aucune  
☐ Odeur ☐ Entrées charretières ☐ Other...  
☐ Débit de circulation ☐ Visuel

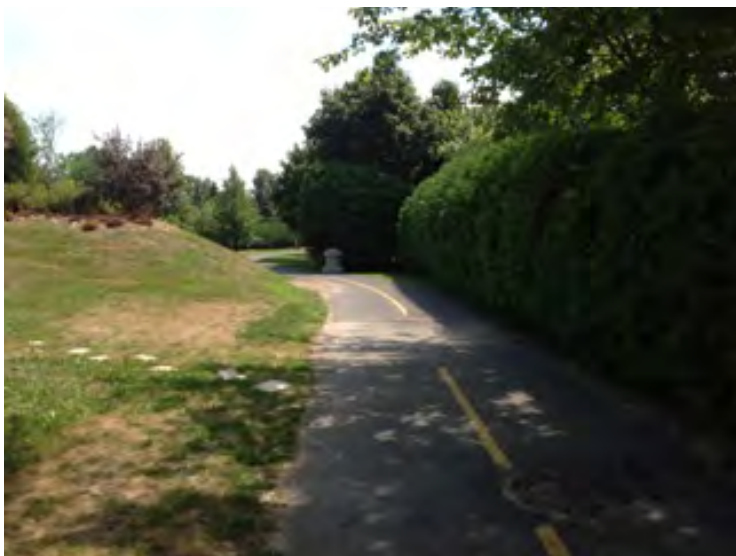
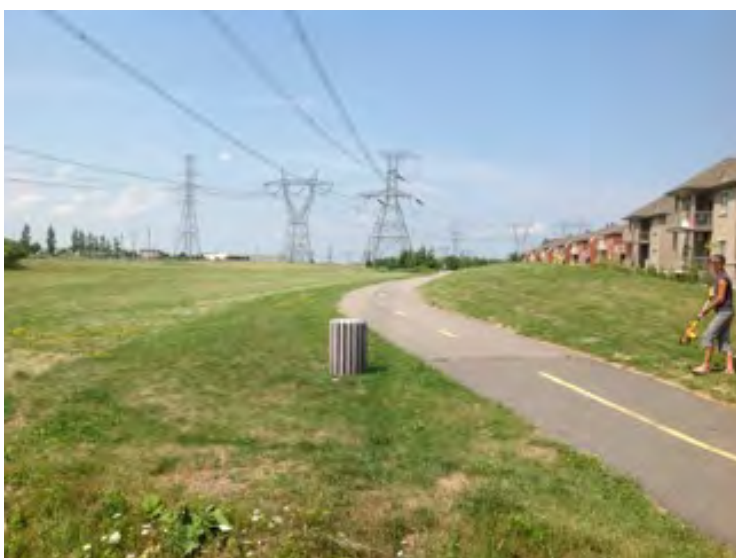
**Atouts** ☐ Cours d'eau ☐ Bâtiment ☐ Accès TC ☐ Other...  
☒ Végétation ☐ Paysage rural ☐ Aucun

**Nuisances** ☐ Bruit ☐ Véhicules lourds ☒ Aucune  
☐ Odeur ☐ Entrées charretières ☐ Other...  
☐ Débit de circulation ☐ Visuel

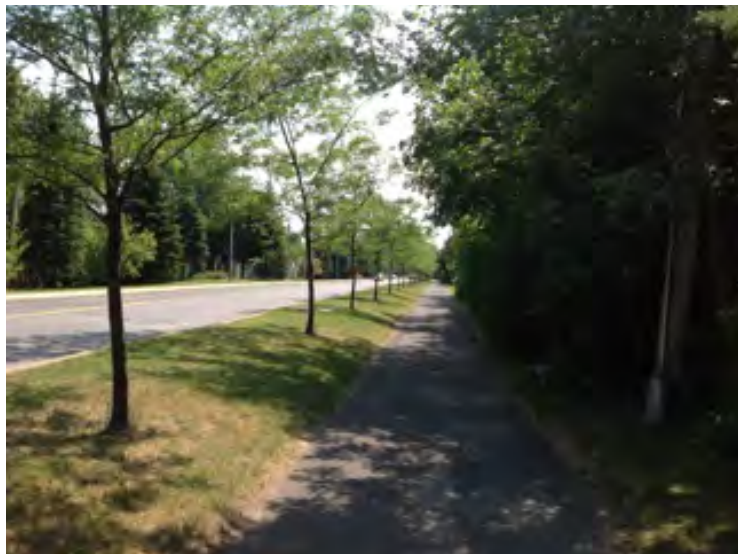
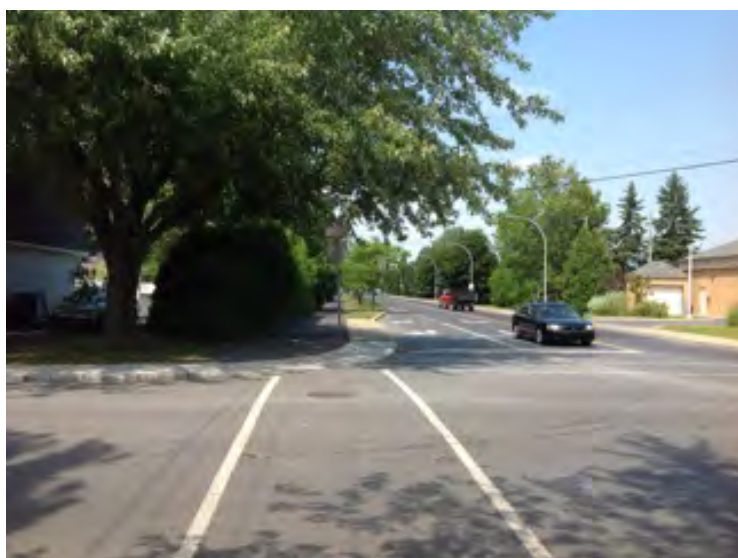
**Atouts** ☐ Cours d'eau ☐ Bâtiment ☐ Accès TC ☐ Other...  
☐ Végétation ☐ Paysage rural ☒ Aucun

**Nuisances** ☐ Bruit ☐ Véhicules lourds ☒ Aucune  
☐ Odeur ☐ Entrées charretières ☐ Other...  
☐ Débit de circulation ☐ Visuel

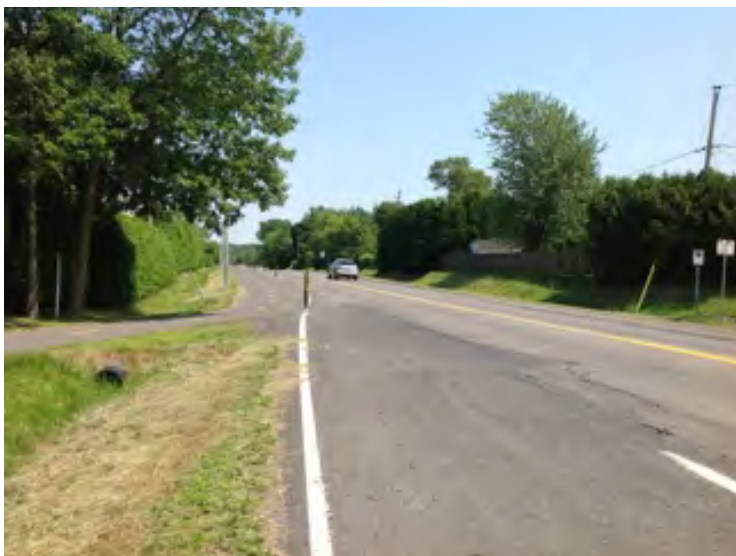
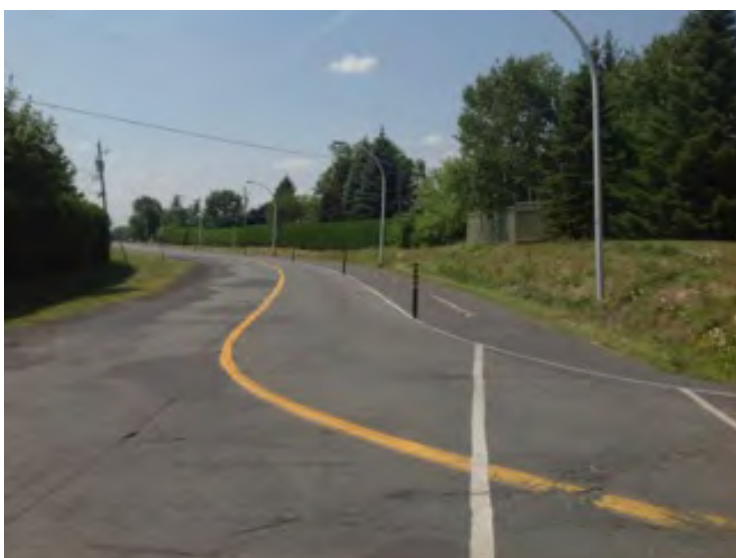
**Atouts** ☐ Cours d'eau ☐ Bâtiment ☐ Accès TC ☐ Other...  
☐ Végétation ☐ Paysage rural ☒ Aucun

**Nuisances** ☐ Bruit ☐ Véhicules lourds ☒ Aucune  
☐ Odeur ☐ Entrées charretières ☐ Other...  
☐ Débit de circulation ☐ Visuel

**Commentaires** aucun

Confort des cyclistes ☒ Excellent ☐ Bon ☐ Inacceptable

Intervention requise ☐ Nouvel aménagement en site propre ☐ Mise à niveau  
☐ Nouvel aménagement sur route ☒ Aucune  
☐ Remplacement d'un aménagement non-conforme

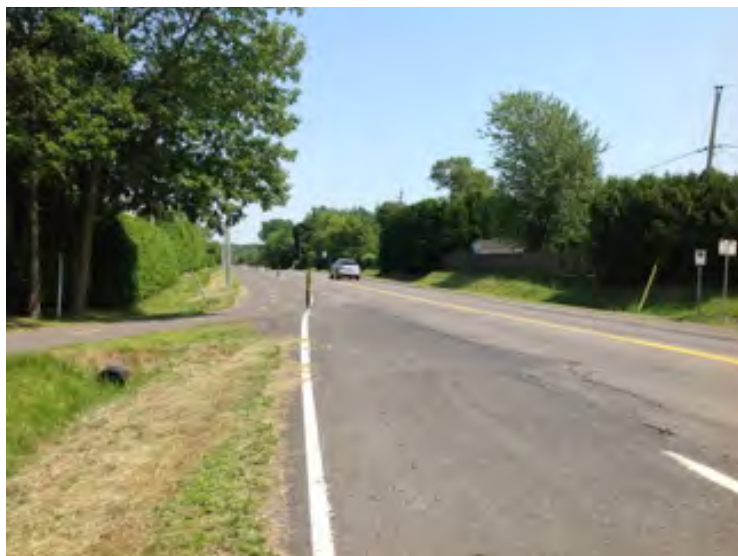
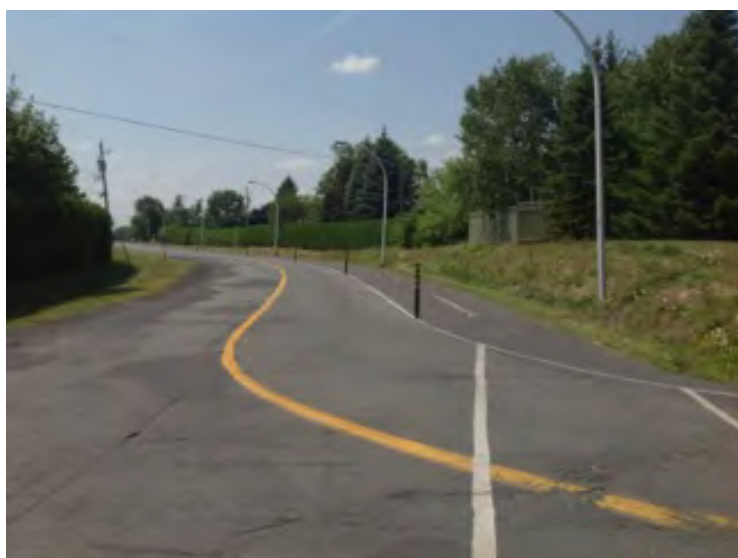
**Atouts** ☐ Cours d'eau ☐ Bâtiment ☐ Accès TC ☐ Other...  
☐ Végétation ☐ Paysage rural ☒ Aucun

**Nuisances** ☐ Bruit ☐ Véhicules lourds ☒ Aucune  
☐ Odeur ☐ Entrées charretières ☐ Other...  
☐ Débit de circulation ☐ Visuel

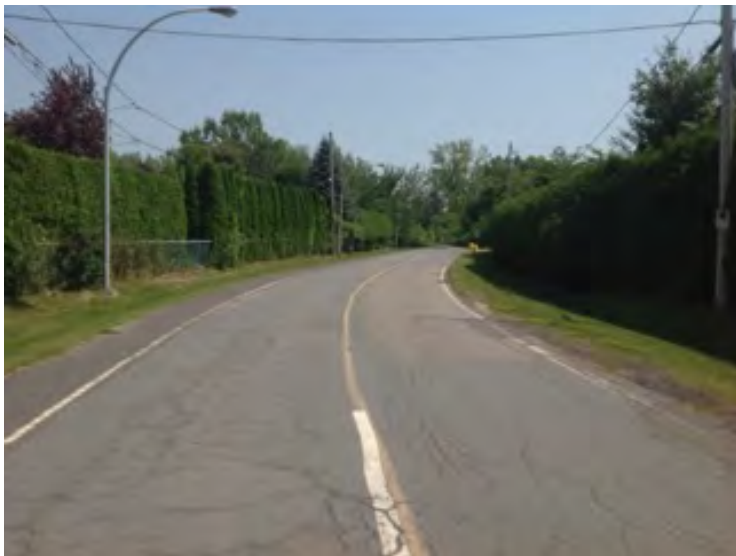
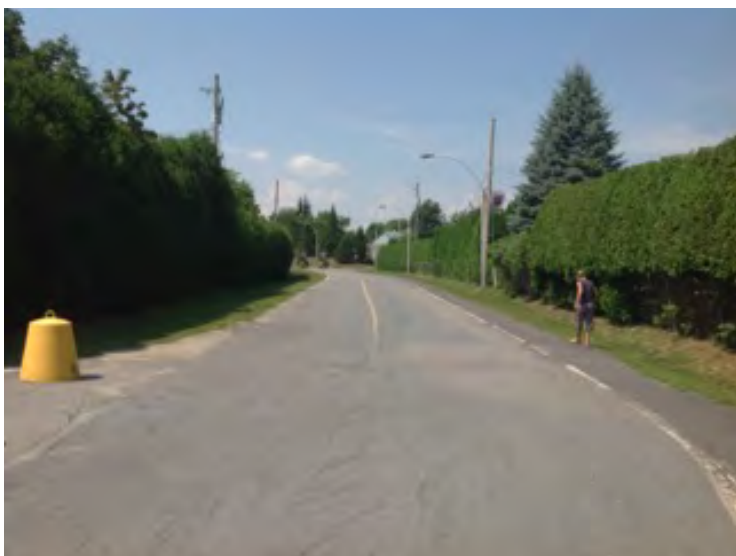
**Atouts** ☐ Cours d'eau ☐ Bâtiment ☐ Accès TC ☐ Other...  
☐ Végétation ☐ Paysage rural ☒ Aucun

**Nuisances** ☐ Bruit ☐ Véhicules lourds ☒ Aucune  
☐ Odeur ☐ Entrées charretières ☐ Other...  
☐ Débit de circulation ☐ Visuel

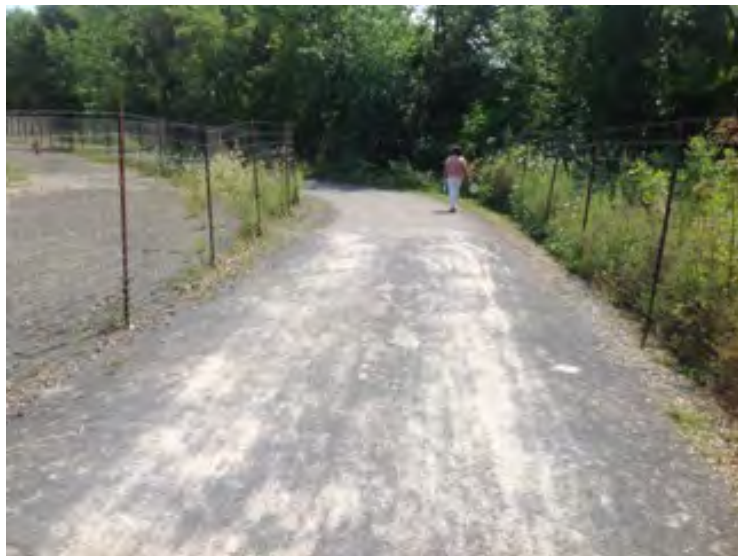
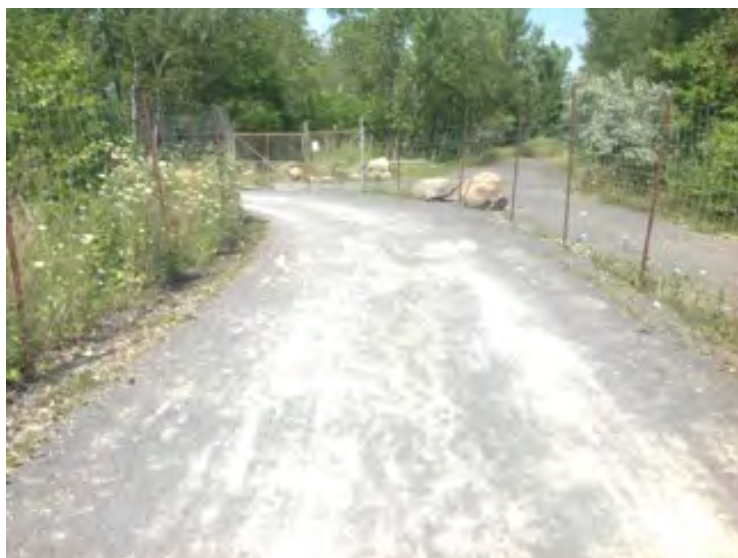
**Atouts** ☒ Cours d'eau ☐ Bâtiment ☐ Accès TC ☐ Other...  
☒ Végétation ☐ Paysage rural ☐ Aucun

**Nuisances** ☐ Bruit ☐ Véhicules lourds ☒ Aucune  
☐ Odeur ☐ Entrées charretières ☐ Other...  
☐ Débit de circulation ☐ Visuel

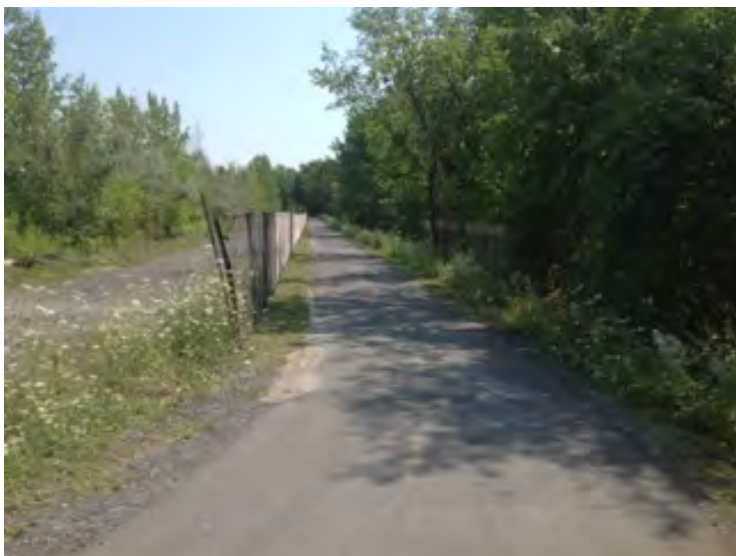
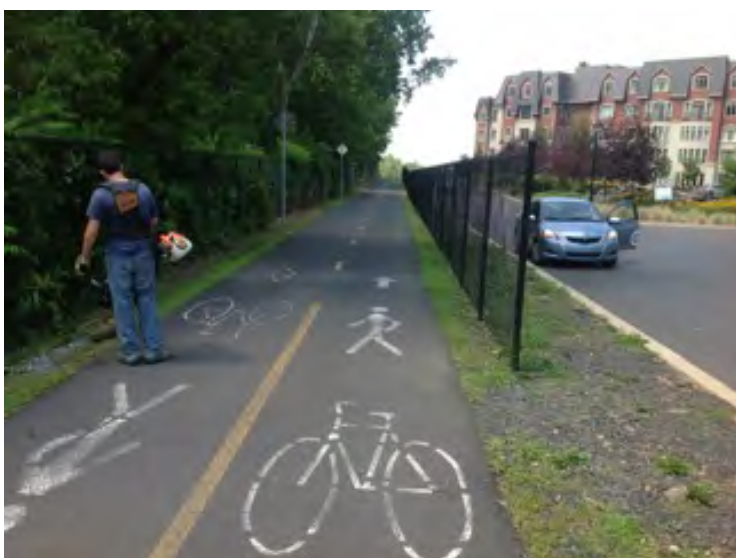
**Atouts** ☒ Cours d'eau ☐ Bâtiment ☐ Accès TC ☐ Other...  
☒ Végétation ☐ Paysage rural ☐ Aucun

**Nuisances** ☐ Bruit ☐ Véhicules lourds ☒ Aucune  
☐ Odeur ☐ Entrées charretières ☐ Other...  
☐ Débit de circulation ☐ Visuel

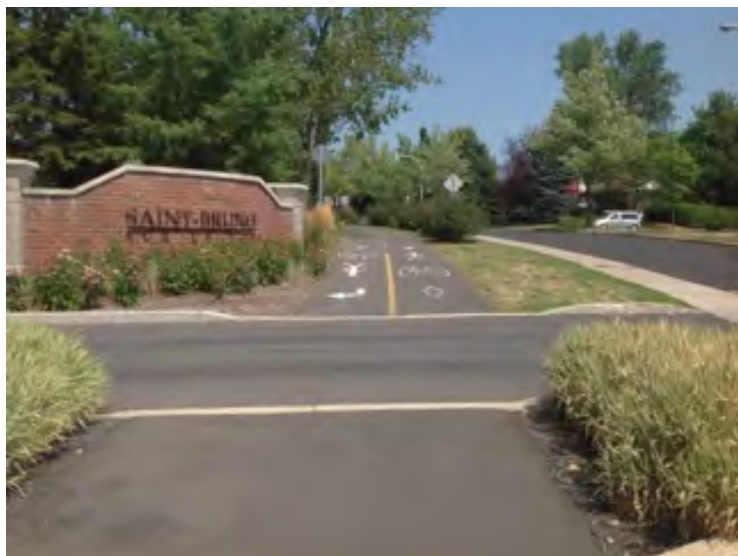
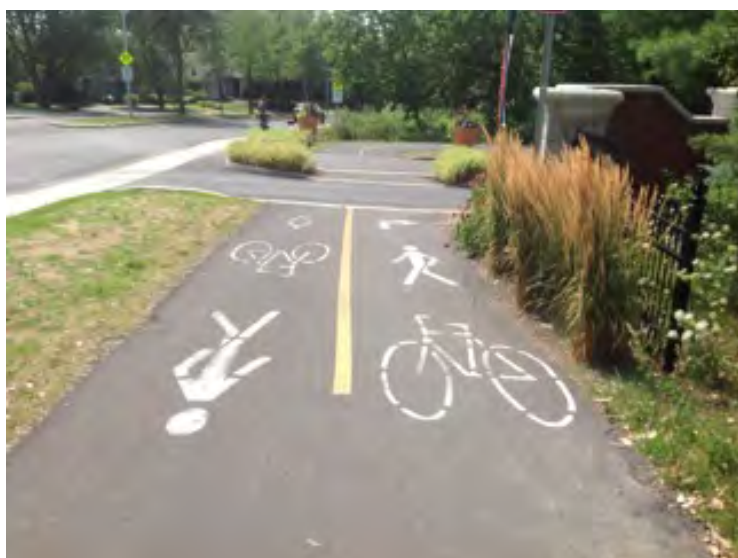
**Atouts** ☐ Cours d'eau ☐ Bâtiment ☐ Accès TC ☐ Other...  
☐ Végétation ☐ Paysage rural ☒ Aucun

**Nuisances** ☐ Bruit ☐ Véhicules lourds ☒ Aucune  
☐ Odeur ☐ Entrées charretières ☐ Other...  
☐ Débit de circulation ☐ Visuel

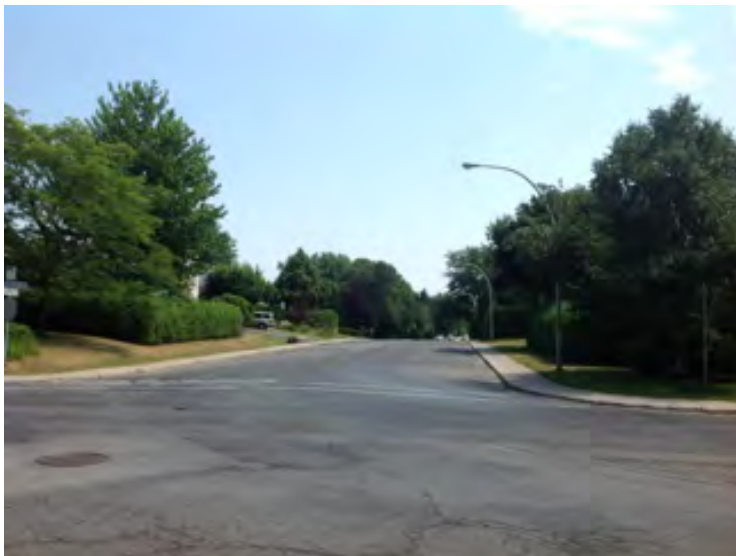
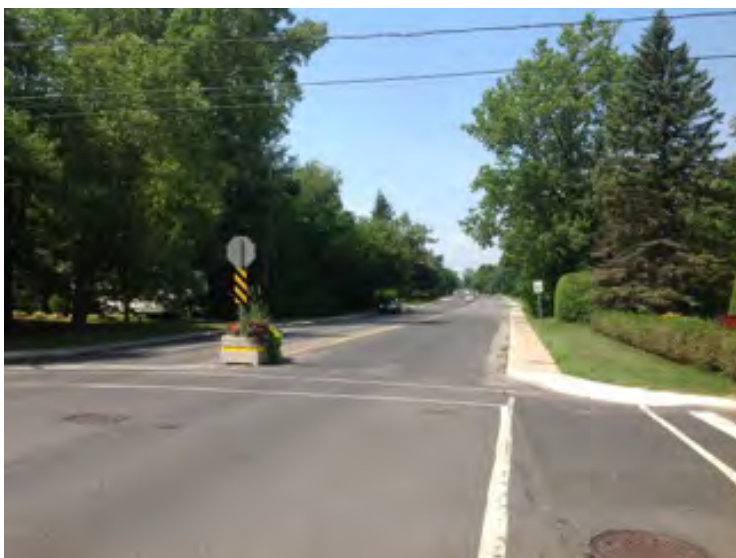
Atouts ☐ Cours d'eau ☐ Bâtiment ☐ Accès TC ☐ Other...  
☐ Végétation ☐ Paysage rural ☒ Aucun

Nuisances ☐ Bruit ☐ Véhicules lourds ☒ Aucune  
☐ Odeur ☐ Entrées charretières ☐ Other...  
☐ Débit de circulation ☐ Visuel

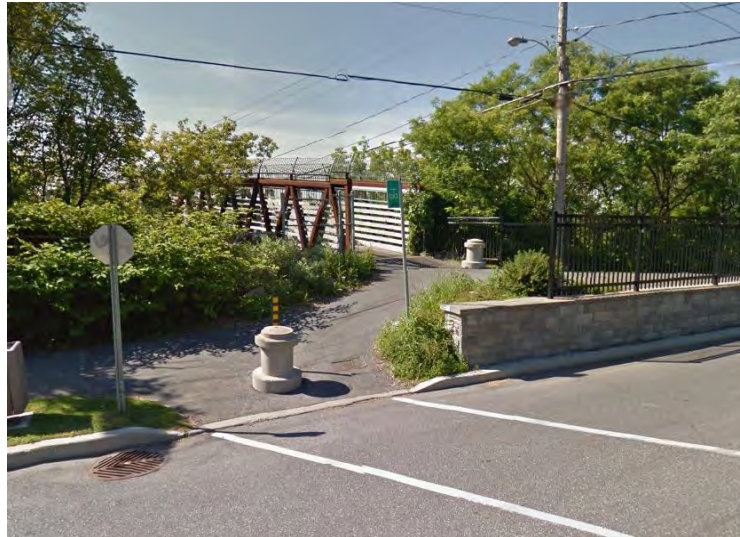
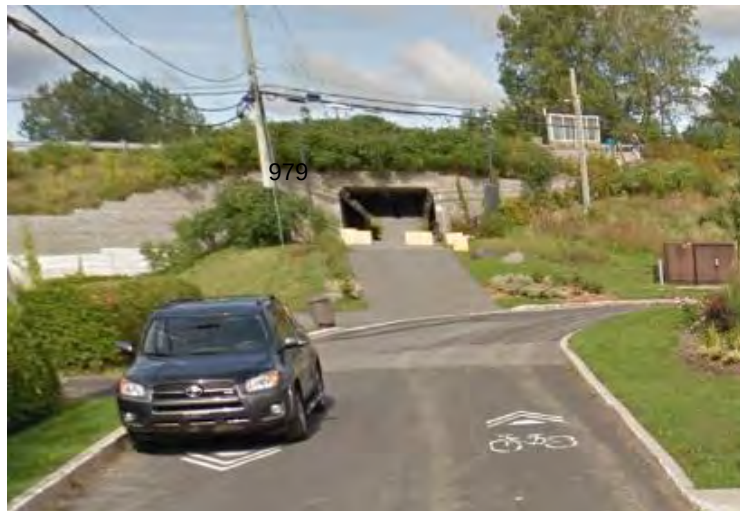
**Atouts** ☐ Cours d'eau ☐ Bâtiment ☐ Accès TC ☐ Autre  
☐ Végétation ☐ Paysage rural ☒ Aucun

**Nuisances** ☐ Bruit ☐ Véhicules lourds ☒ Aucune  
☐ Odeur ☐ Entrées ☐ Autre  
☐ Débit de circulation ☐ Visuel

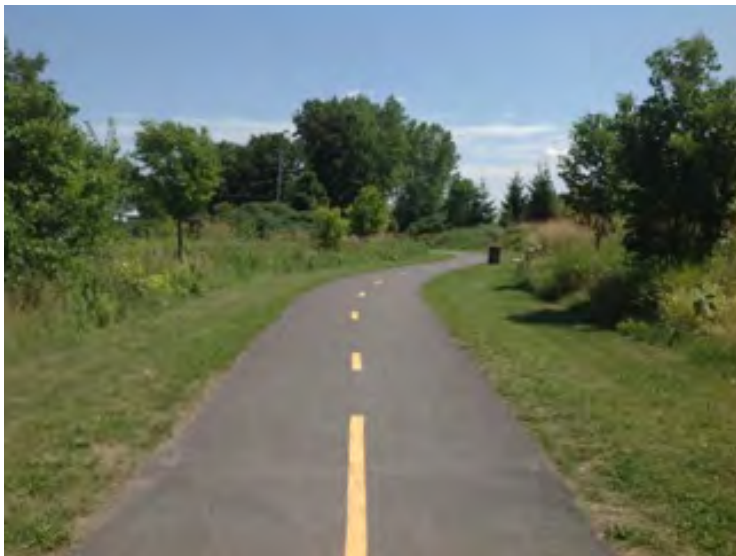
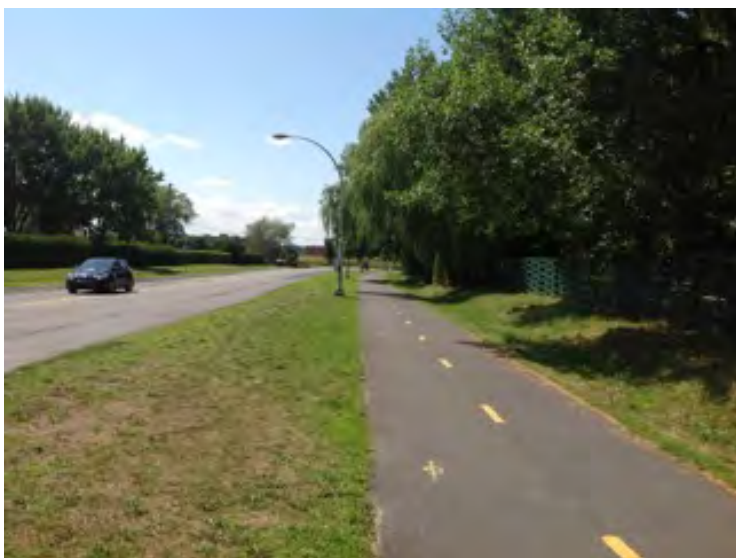
**Atouts** ☐ Cours d'eau ☐ Bâtiment ☐ Accès TC ☐ Other...  
☒ Végétation ☐ Paysage rural ☐ Aucun

**Nuisances** ☐ Bruit ☐ Véhicules lourds ☒ Aucune  
☐ Odeur ☐ Entrées charretières ☐ Other...  
☐ Débit de circulation ☐ Visuel

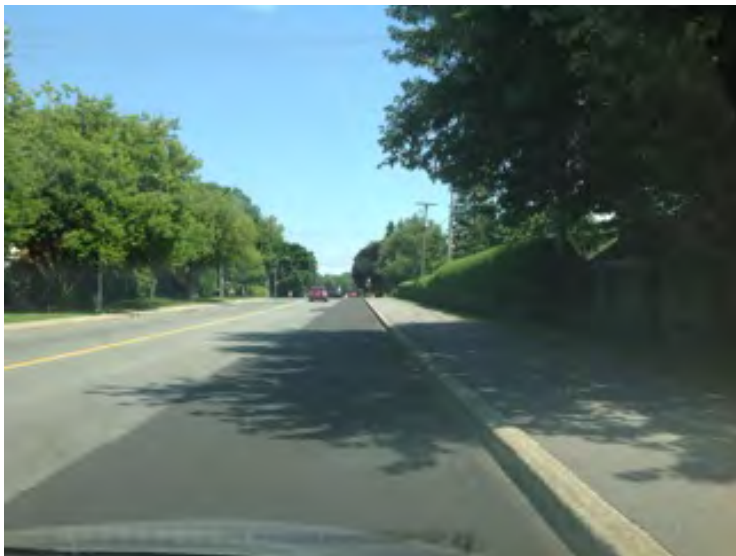
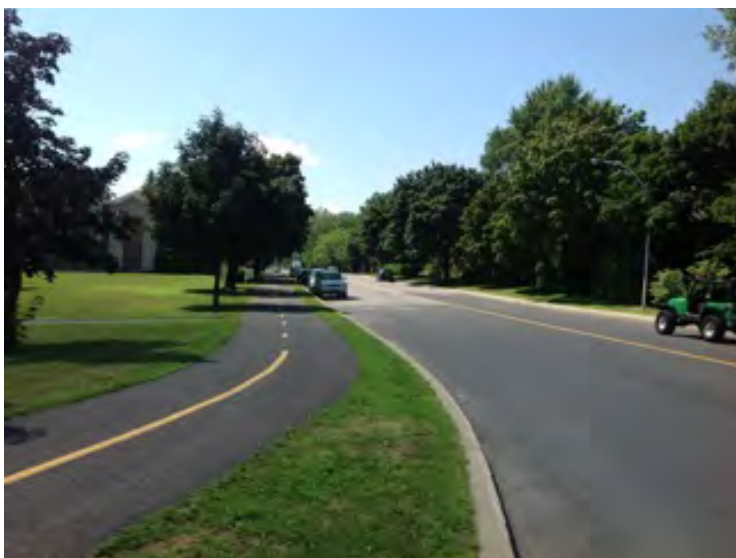
Atouts ☐ Cours d'eau ☐ Bâtiment ☐ Accès TC ☐ Other...  
☐ Végétation ☐ Paysage rural ☒ Aucun

Nuisances ☐ Bruit ☐ Véhicules lourds ☒ Aucune  
☐ Odeur ☐ Entrées charretières ☐ Other...  
☐ Débit de circulation ☐ Visuel

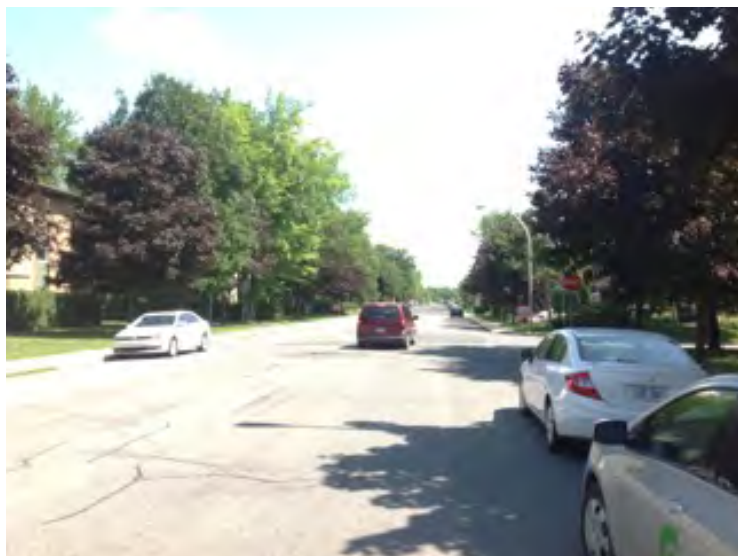
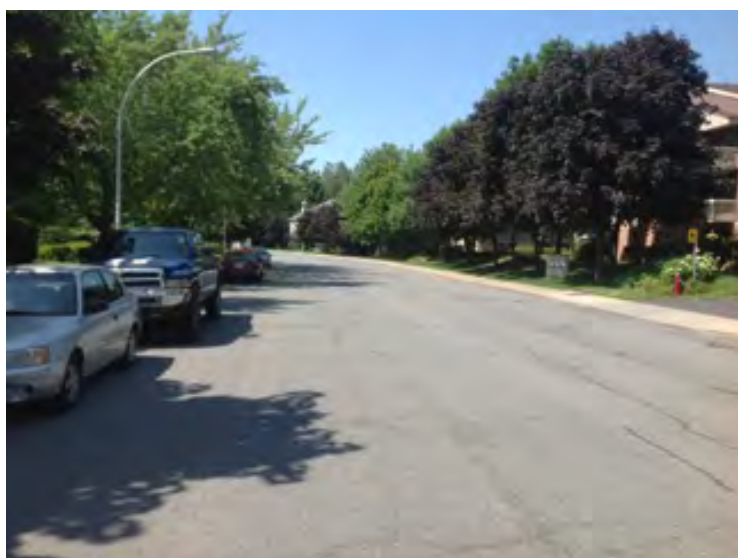
**Atouts** ☐ Cours d'eau ☐ Bâtiment ☐ Accès TC ☐ Other...  
☐ Végétation ☐ Paysage rural ☒ Aucun

**Nuisances** ☐ Bruit ☐ Véhicules lourds ☒ Aucune  
☐ Odeur ☐ Entrées charretières ☐ Other...  
☐ Débit de circulation ☐ Visuel

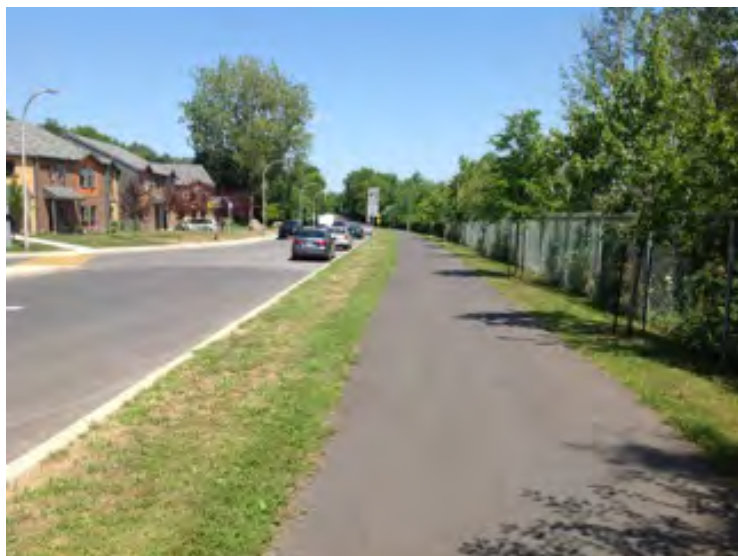
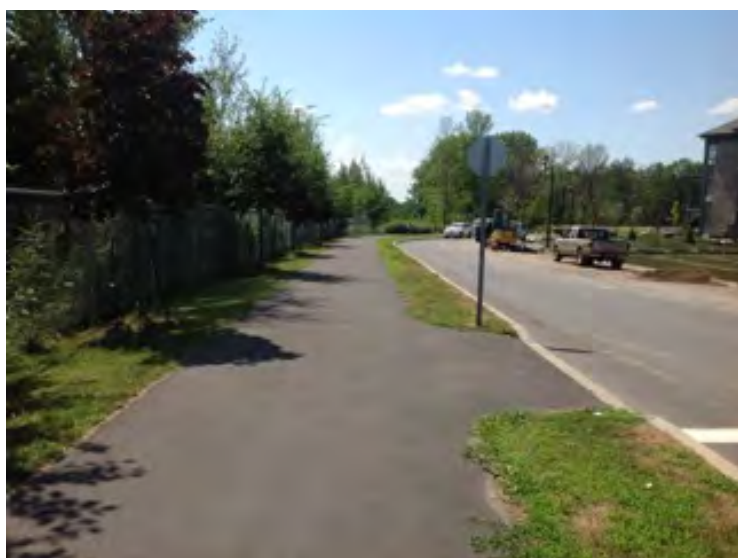
**Atouts** ☐ Cours d'eau ☐ Bâtiment ☐ Accès TC ☐ Other...  
☐ Végétation ☐ Paysage rural ☒ Aucun

**Nuisances** ☐ Bruit ☐ Véhicules lourds ☒ Aucune  
☐ Odeur ☐ Entrées charretières ☐ Other...  
☐ Débit de circulation ☐ Visuel
