# Plan directeur du Réseau vélo métropolitain

Volet I : Sentier Oka — Mont-Saint-Hilaire

## Rapport final

Novembre 2012  
Révisé février 2017

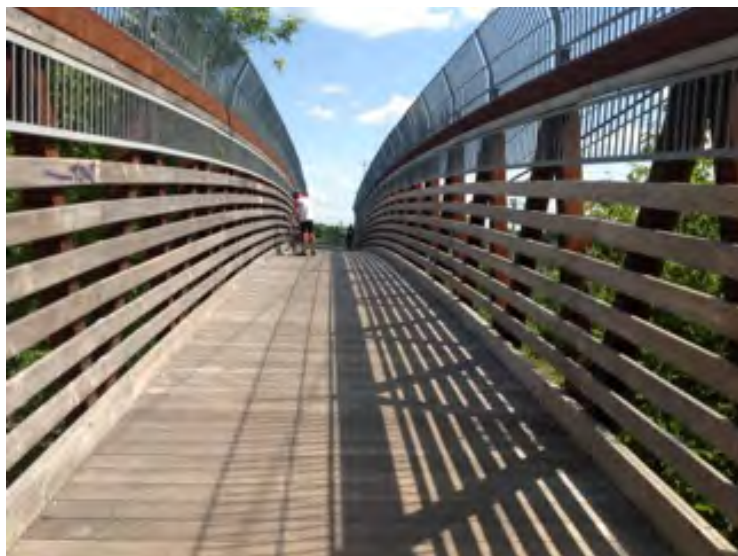
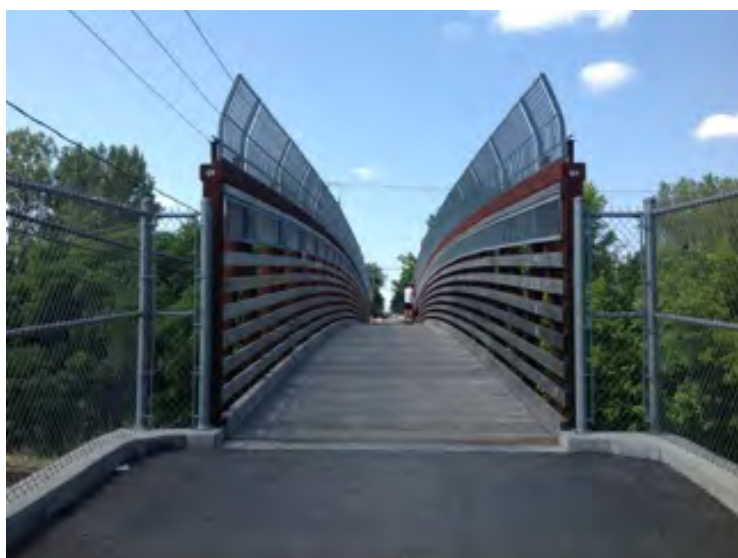
**Atouts** ☐ Cours d'eau ☐ Bâtiment ☐ Accès TC ☐ Other...  
☐ Végétation ☐ Paysage rural ☒ Aucun

**Nuisances** ☐ Bruit ☐ Véhicules lourds ☒ Aucune  
☐ Odeur ☐ Entrées charretières ☐ Other...  
☐ Débit de circulation ☐ Visuel

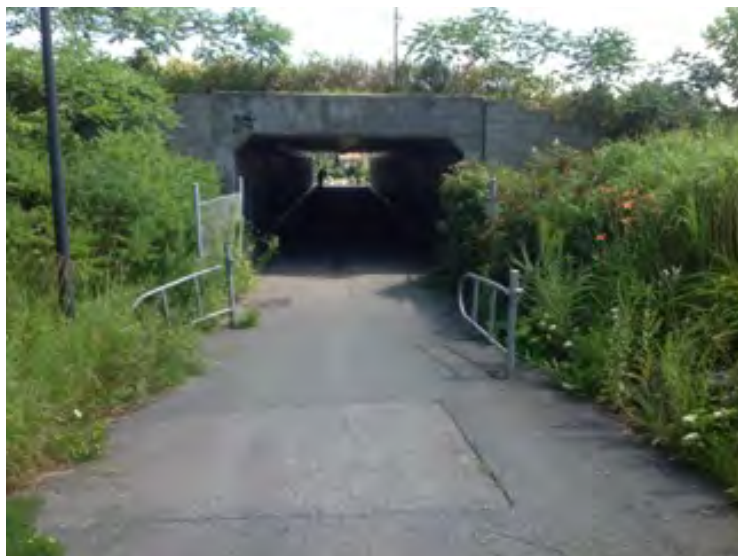
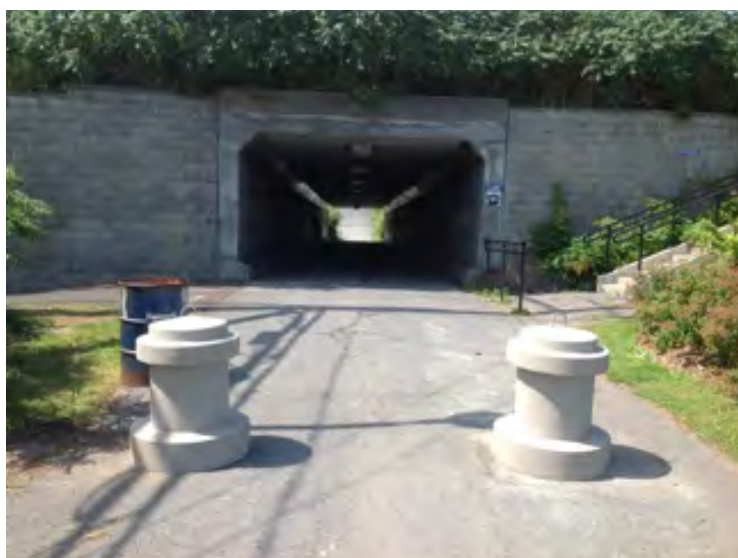
**Commentaires** bandes réfléchissantes à ajouter du côté St-Hilaire

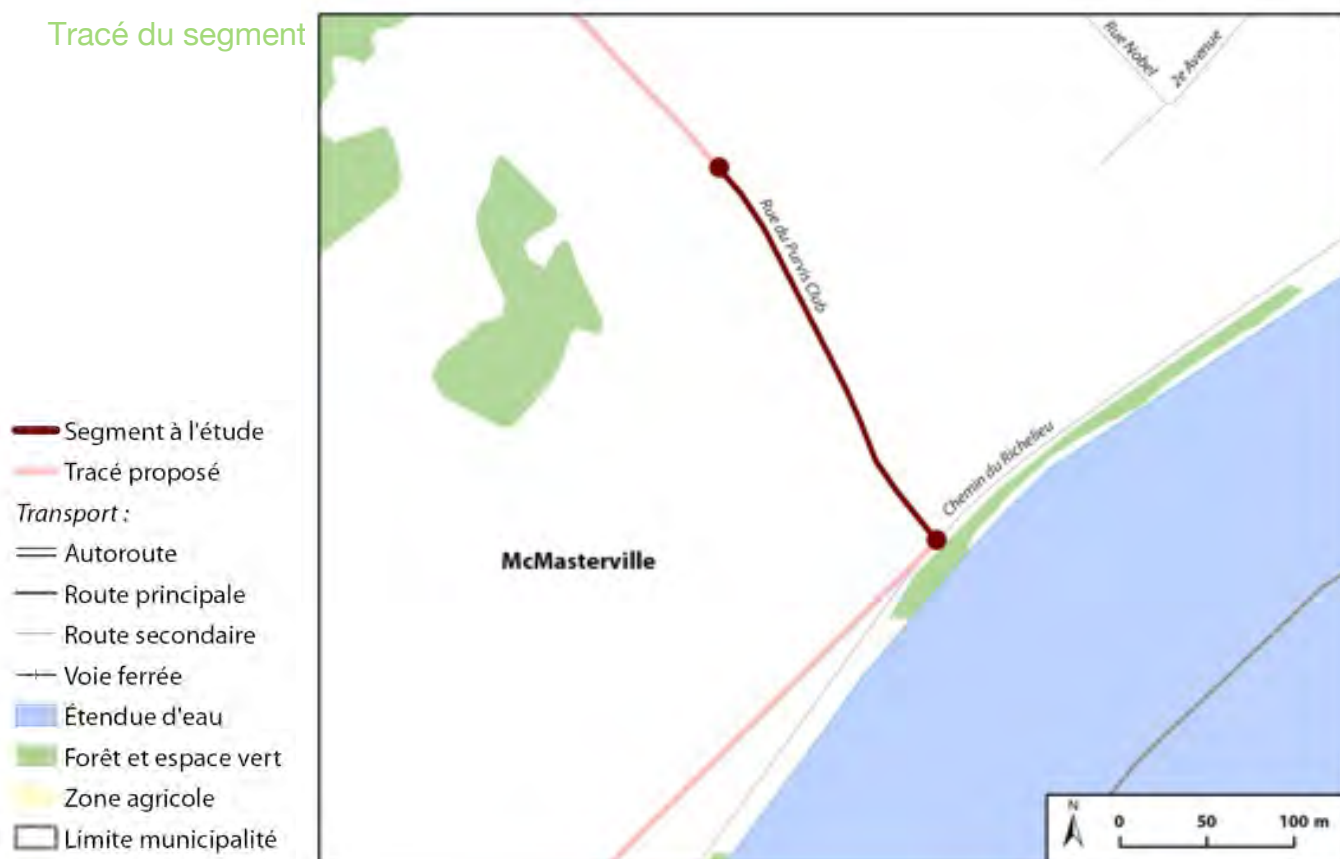
Tracé du segment

Longueur du segment 186 m

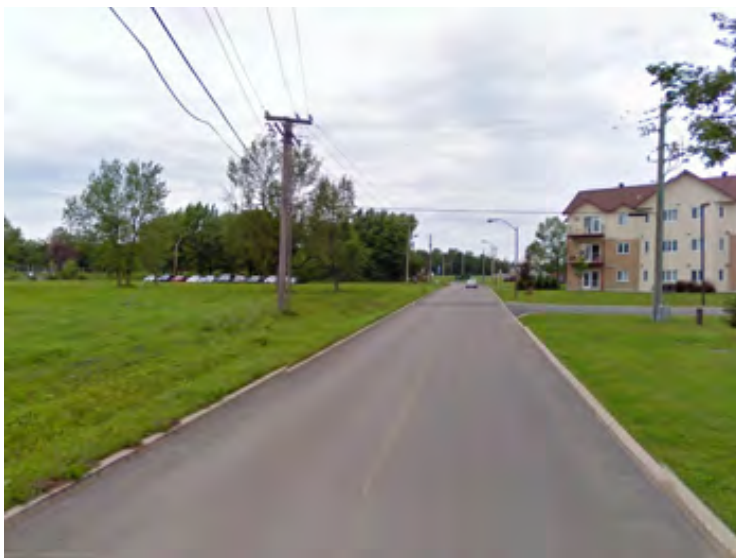
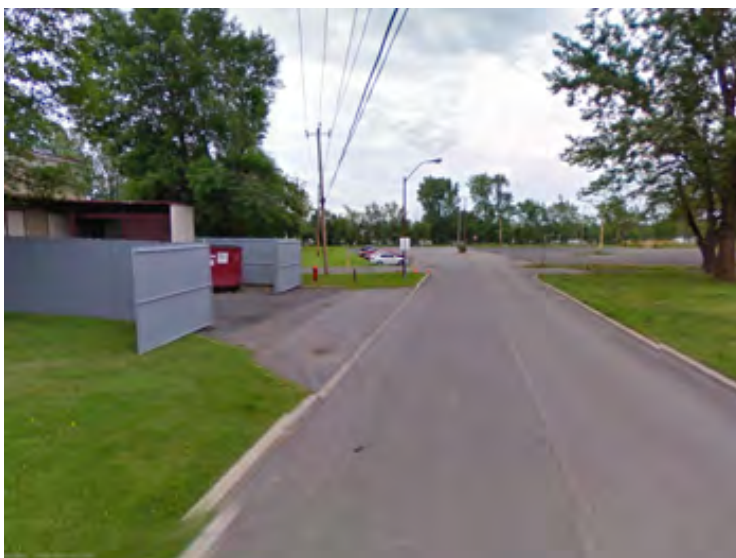
Vue direction  
Saint-Hilaire

Atouts ☐ Cours d'eau ☐ Bâtiment ☐ Accès TC ☐ Other...  
☐ Végétation ☐ Paysage rural ☒ Aucun

Nuisances ☐ Bruit ☐ Véhicules lourds ☒ Aucune  
☐ Odeur ☐ Entrées charretières ☐ Other...  
☐ Débit de circulation ☐ Visuel

Commentaires aucun

Confort des cyclistes ☐ Excellent ☒ Bon ☐ Inacceptable

Confort des piétons ☐ Excellent ☐ Bon ☒ Inconfortable ☐ Inacceptable

Aménagement proposé Sentier polyvalent (7)

Intervention requise ☒ Nouvel aménagement en site propre ☐ Mise à niveau  
☐ Nouvel aménagement sur route ☐ Aucune  
☐ Remplacement d'un aménagement non-conforme

Travaux requis ☐ Revêtement de criblure ☐ Muret de béton ☒ Panneaux  
☒ Revêtement d'asphalte ☐ Déplacement de fossé ☐ Délinéateur  
☐ Bordures de béton ☐ Canalisation de fossé ☐ Passerelle  
☐ Terre-plein ☒ Marquage ☐ Pilotis

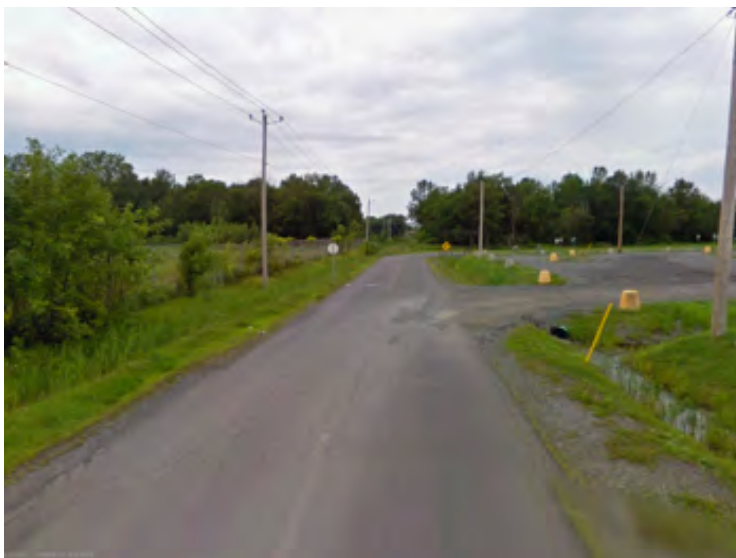
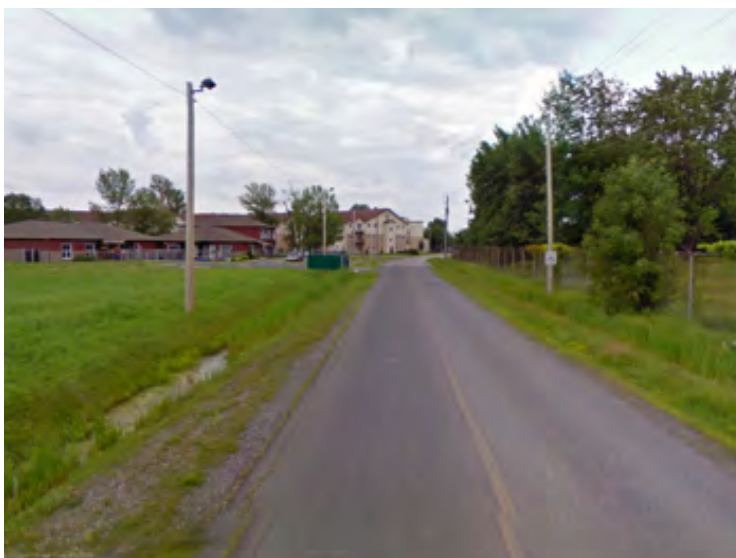
Vue direction  
Saint-Hilaire

Atouts ☐ Cours d'eau ☐ Bâtiment ☐ Accès TC ☐ Other...  
☐ Végétation ☐ Paysage rural ☒ Aucun

Nuisances ☐ Bruit ☐ Véhicules lourds ☒ Aucune  
☐ Odeur ☐ Entrées charretières ☐ Other...  
☐ Débit de circulation ☐ Visuel

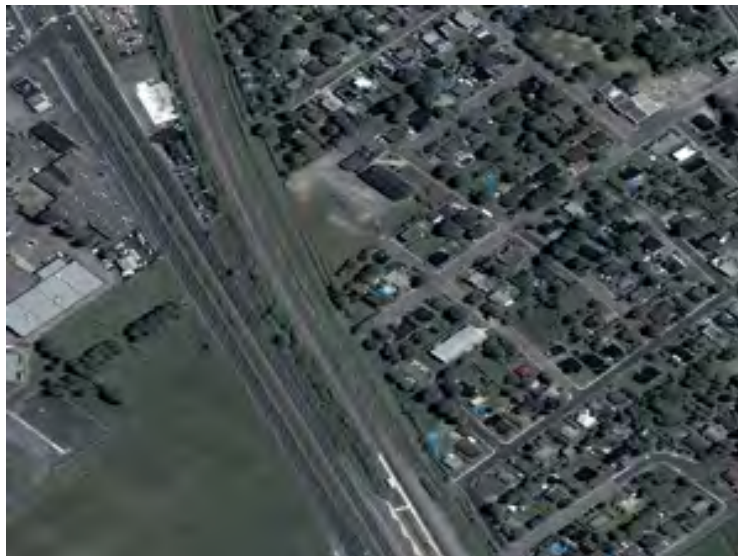
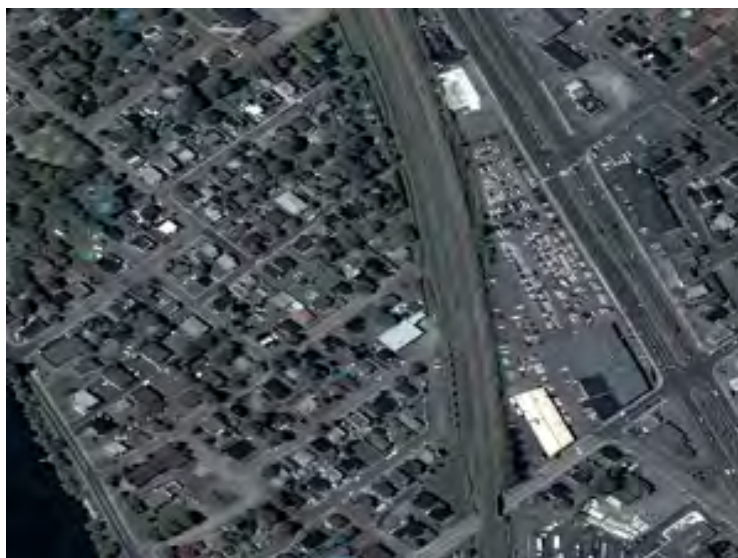
Vue direction  
Saint-Hilaire

Atouts ☐ Cours d'eau ☐ Bâtiment ☒ Accès TC ☐ Other...  
☐ Végétation ☐ Paysage rural ☒ Aucun

Nuisances ☐ Bruit ☐ Véhicules lourds ☐ Aucune  
☐ Odeur ☐ Entrées charretières ☐ Other...  
☐ Débit de circulation ☐ Visuel

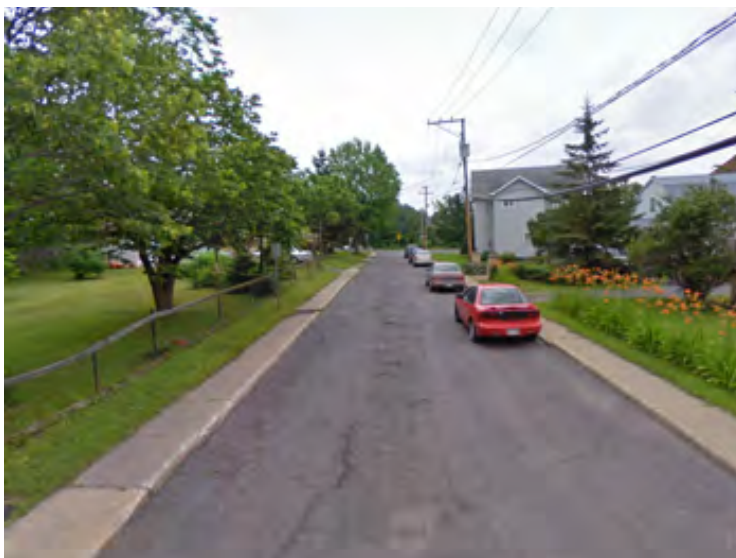
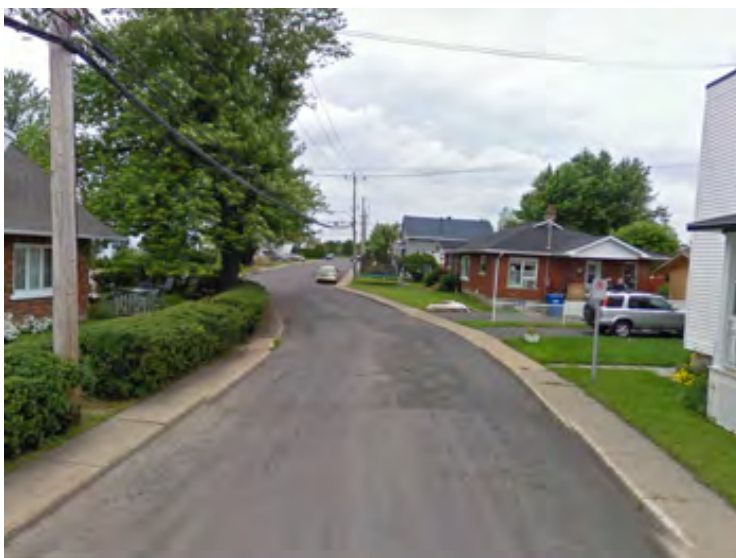
Vue direction  
Saint-Hilaire

**Atouts** ☐ Cours d'eau ☐ Bâtiment ☐ Accès TC ☐ Other...  
☐ Végétation ☐ Paysage rural ☒ Aucun

**Nuisances** ☐ Bruit ☐ Véhicules lourds ☒ Aucune  
☐ Odeur ☐ Entrées charretières ☐ Other...  
☐ Débit de circulation ☐ Visuel

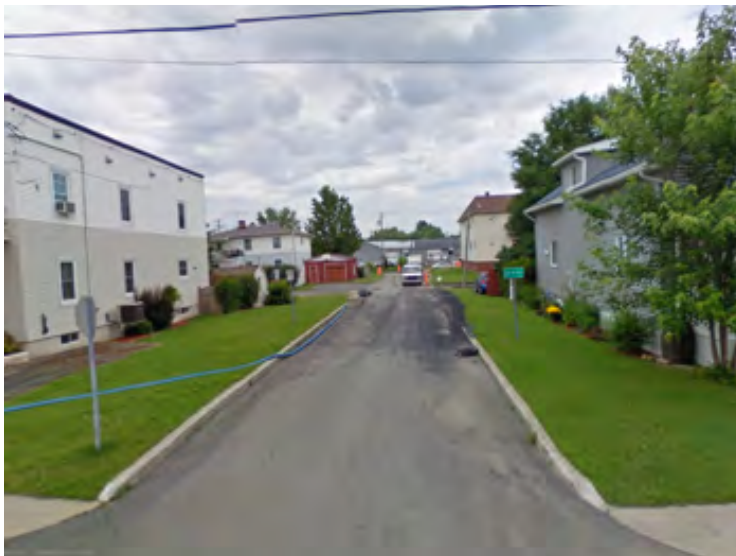
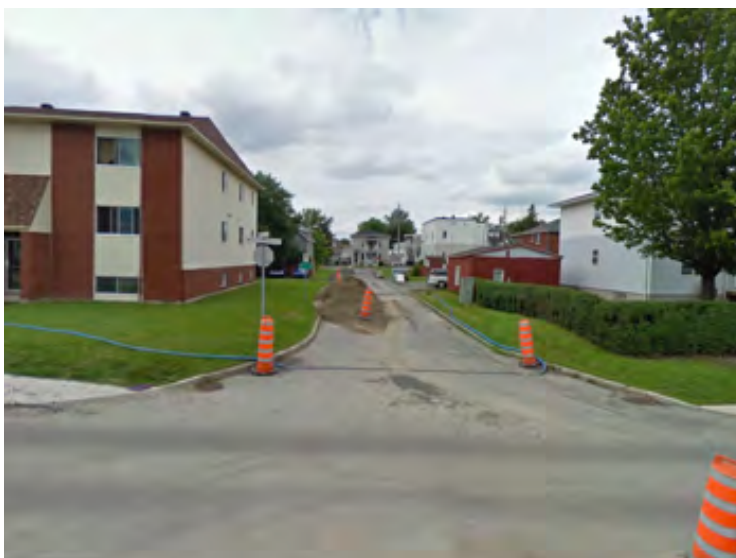
Vue direction  
Saint-Hilaire

Atouts ☐ Cours d'eau ☐ Bâtiment ☐ Accès TC ☐ Other...  
☐ Végétation ☐ Paysage rural ☒ Aucun

Nuisances ☐ Bruit ☐ Véhicules lourds ☒ Aucune  
☐ Odeur ☐ Entrées charretières ☐ Other...  
☐ Débit de circulation ☐ Visuel

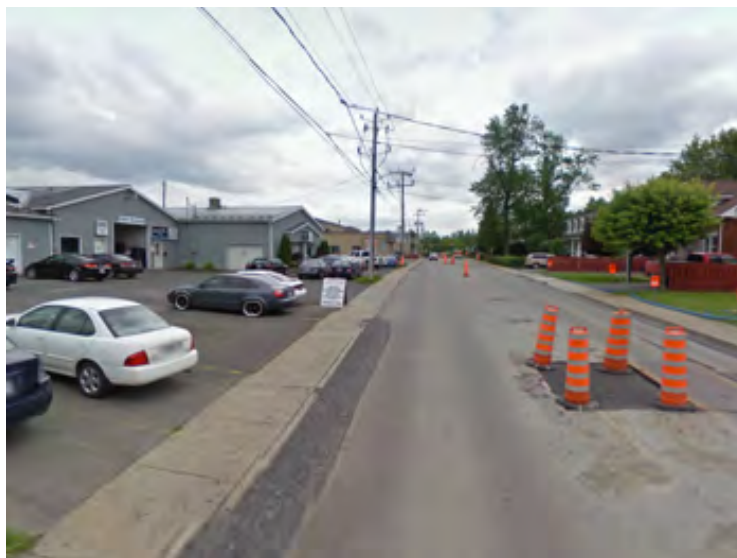
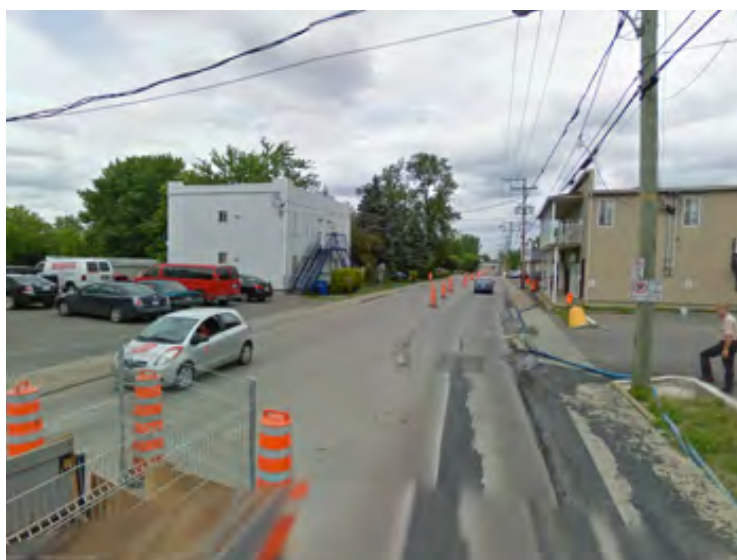
Vue direction  
Saint-Hilaire

Atouts ☐ Cours d'eau ☐ Bâtiment ☐ Accès TC ☐ Other...  
☐ Végétation ☐ Paysage rural ☒ Aucun

Nuisances ☐ Bruit ☐ Véhicules lourds ☒ Aucune  
☐ Odeur ☐ Entrées charretières ☐ Other...  
☐ Débit de circulation ☐ Visuel

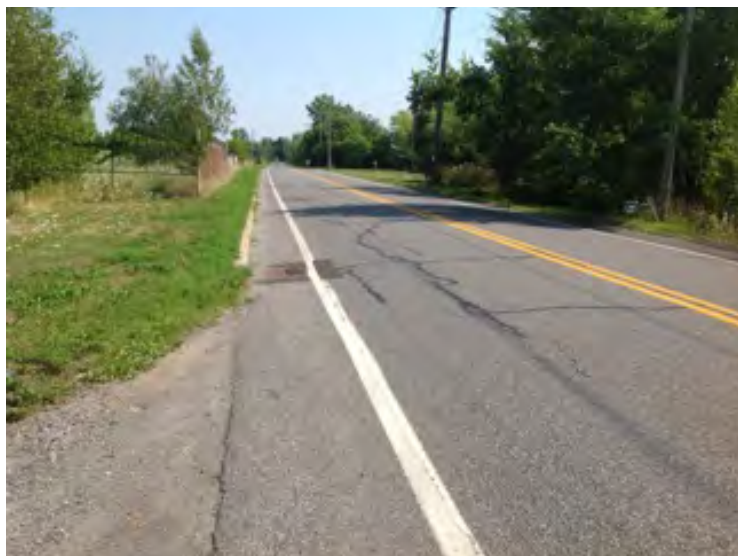
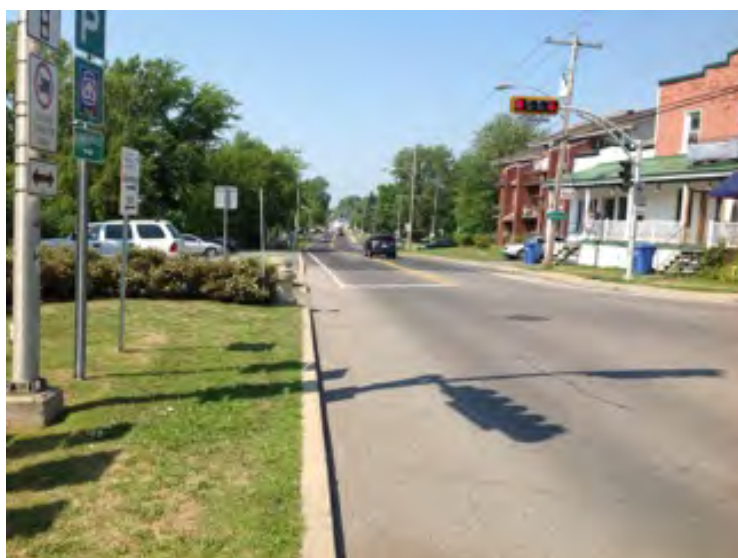
Vue direction  
Saint-Hilaire

Atouts ☒ Cours d'eau ☐ Bâtiment ☐ Accès TC ☐ Other...  
☐ Végétation ☐ Paysage rural ☐ Aucun

Nuisances ☐ Bruit ☐ Véhicules lourds ☒ Aucune  
☐ Odeur ☐ Entrées charretières ☐ Other...  
☐ Débit de circulation ☐ Visuel

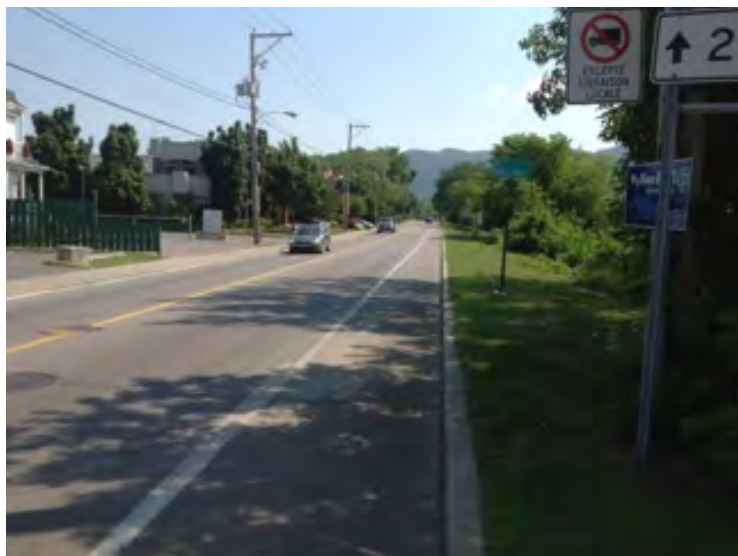
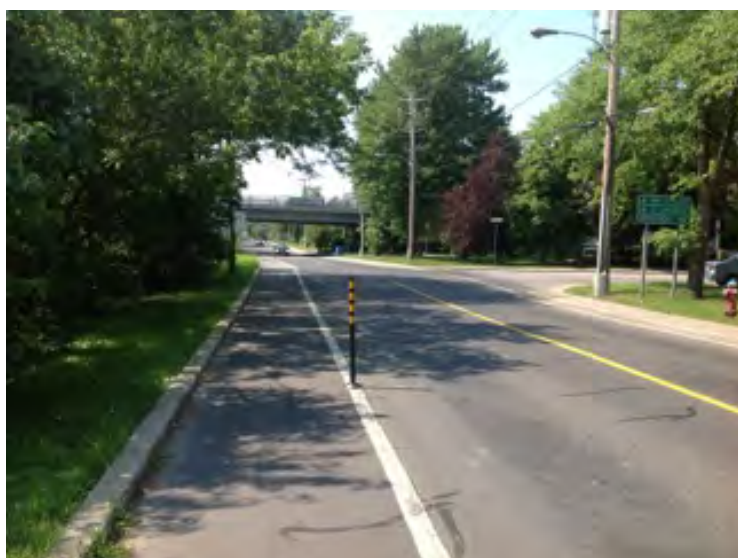
Vue direction  
Saint-Hilaire

Atouts ☒ Cours d'eau ☐ Bâtiment ☐ Accès TC ☐ Other...  
☒ Végétation ☐ Paysage rural ☐ Aucun

Nuisances ☐ Bruit ☐ Véhicules lourds ☒ Aucune  
☐ Odeur ☐ Entrées charretières ☐ Other...  
☐ Débit de circulation ☐ Visuel

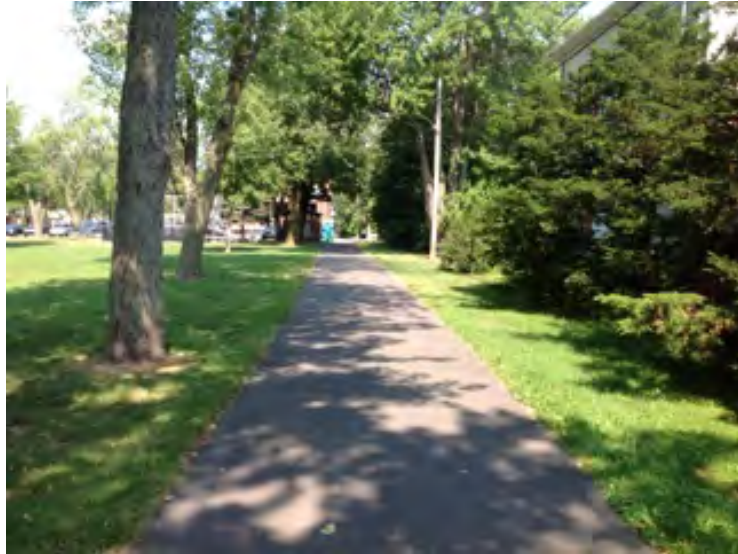
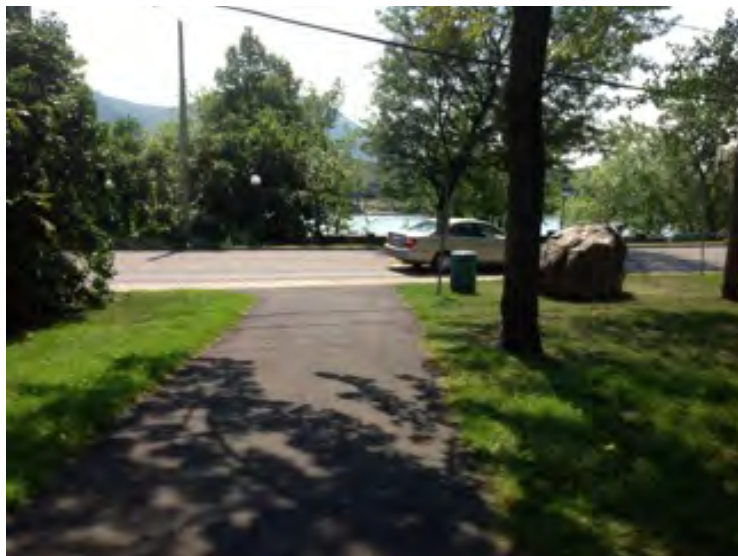
Vue direction  
Saint-Hilaire

**Atouts** ☒ Cours d'eau ☐ Bâtiment ☐ Accès TC ☐ Other...  
☐ Végétation ☐ Paysage rural ☐ Aucun

**Nuisances** ☐ Bruit ☐ Véhicules lourds ☒ Aucune  
☐ Odeur ☐ Entrées charretières ☐ Other...  
☐ Débit de circulation ☐ Visuel

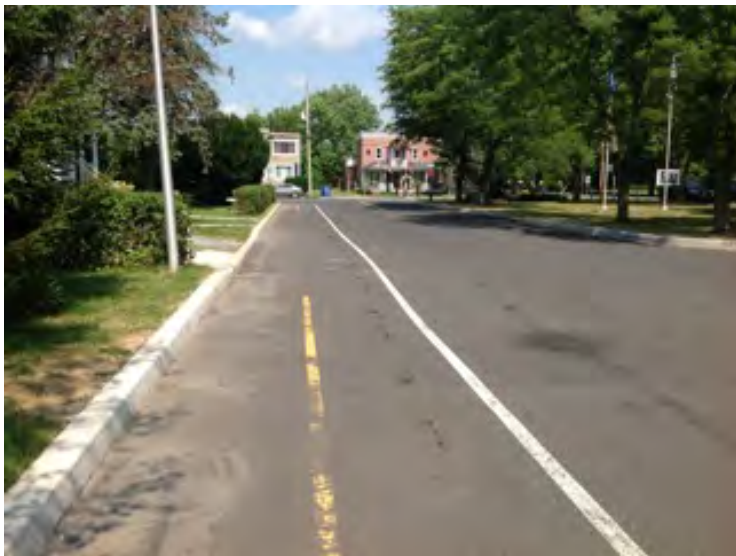
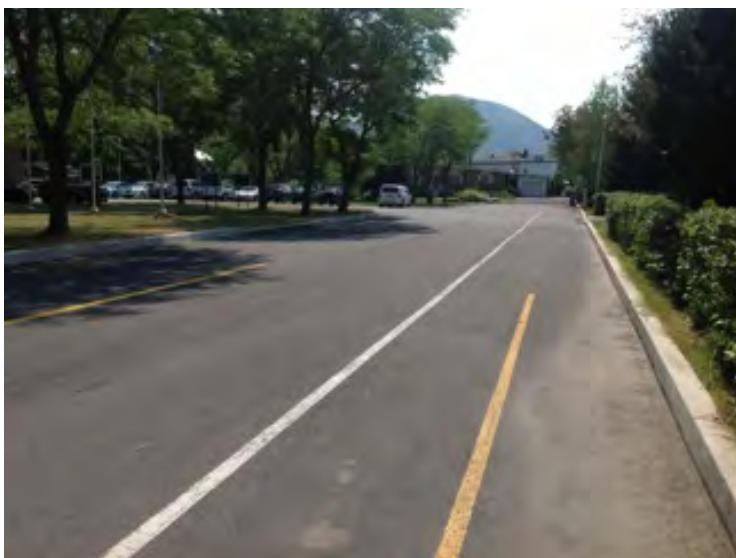
Vue direction  
Saint-Hilaire

**Atouts** ☐ Cours d'eau ☐ Bâtiment ☐ Accès TC ☐ Other...  
☐ Végétation ☐ Paysage rural ☒ Aucun

**Nuisances** ☐ Bruit ☐ Véhicules lourds ☒ Aucune  
☐ Odeur ☐ Entrées charretières ☐ Other...  
☐ Débit de circulation ☐ Visuel

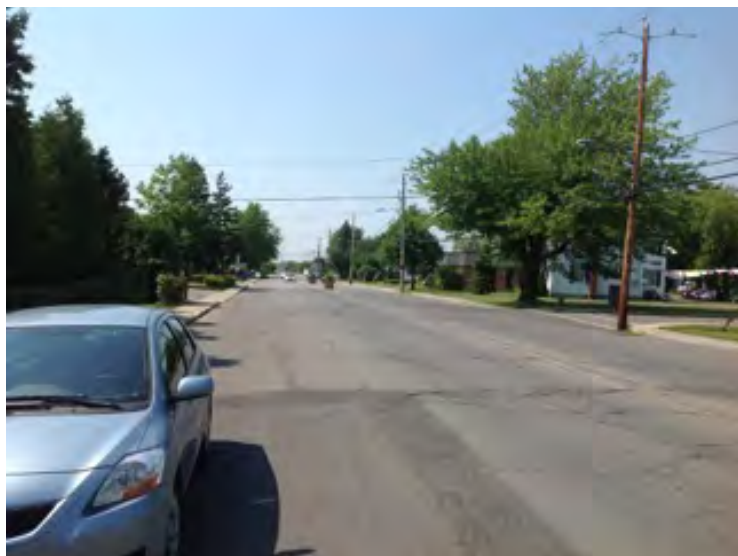
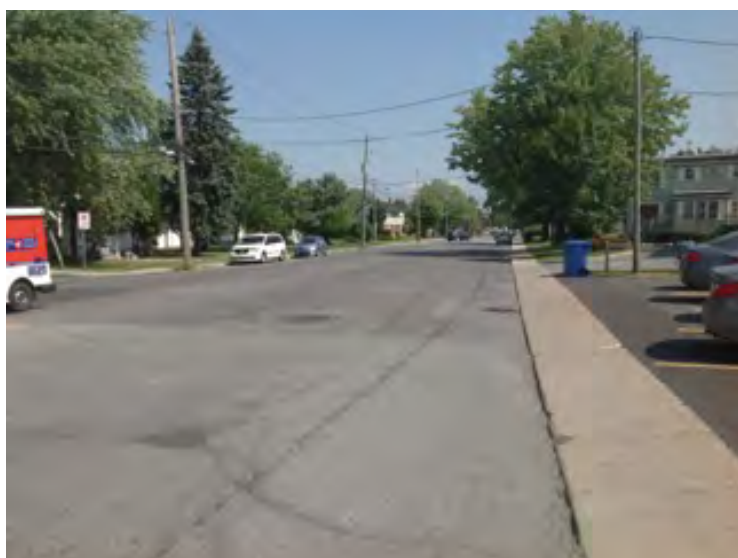
Vue direction  
Saint-Hilaire

**Atouts** ☐ Cours d'eau ☐ Bâtiment ☐ Accès TC ☐ Other...  
☐ Végétation ☐ Paysage rural ☒ Aucun

**Nuisances** ☐ Bruit ☐ Véhicules lourds ☒ Aucune  
☐ Odeur ☐ Entrées charretières ☐ Other...  
☐ Débit de circulation ☐ Visuel

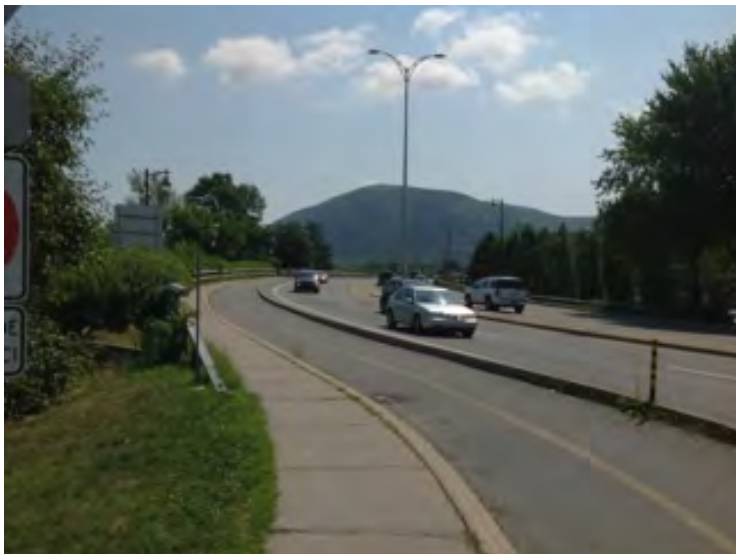
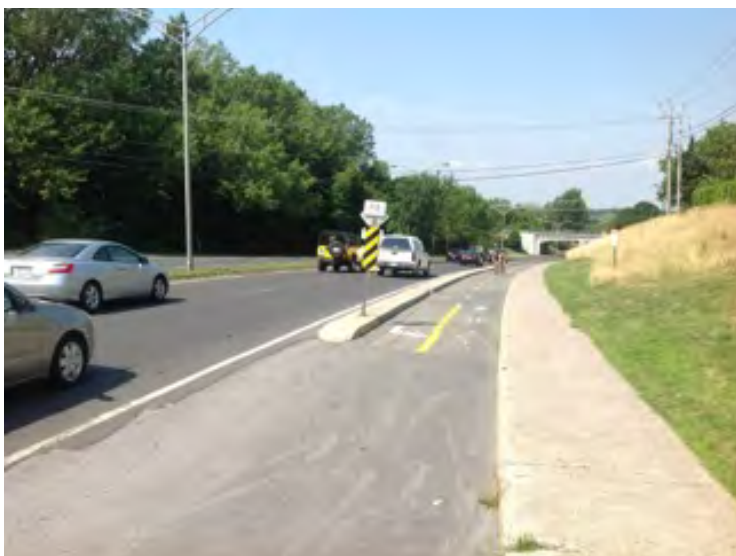
Vue direction  
Saint-Hilaire

**Atouts** ☒ Cours d'eau ☐ Bâtiment ☐ Accès TC ☐ Other...  
☐ Végétation ☐ Paysage rural ☐ Aucun

**Nuisances** ☒ Bruit ☐ Véhicules lourds ☐ Aucune  
☐ Odeur ☐ Entrées charretières ☐ Other...  
☐ Débit de circulation ☐ Visuel

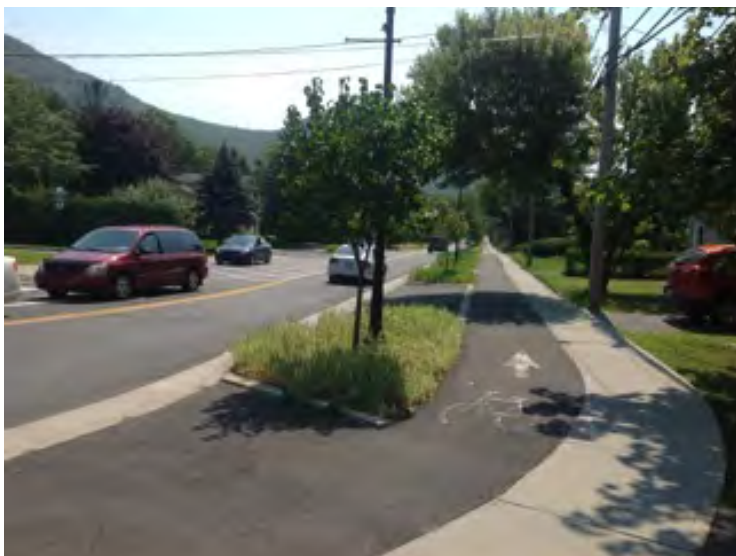
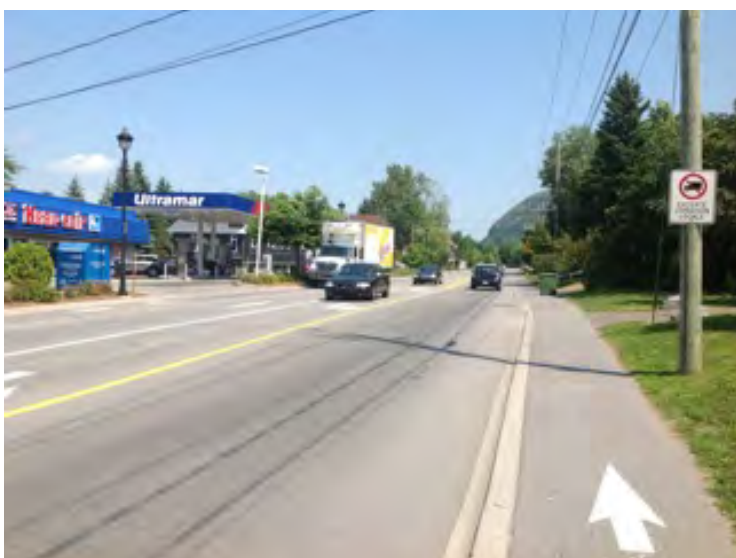
Vue direction  
Saint-Hilaire

Atouts ☐ Cours d'eau ☐ Bâtiment ☐ Accès TC ☒ Other...  
☒ Végétation ☐ Paysage rural ☐ Aucun

Nuisances ☐ Bruit ☐ Véhicules lourds ☒ Aucune  
☐ Odeur ☐ Entrées charretières ☐ Other...  
☐ Débit de circulation ☐ Visuel

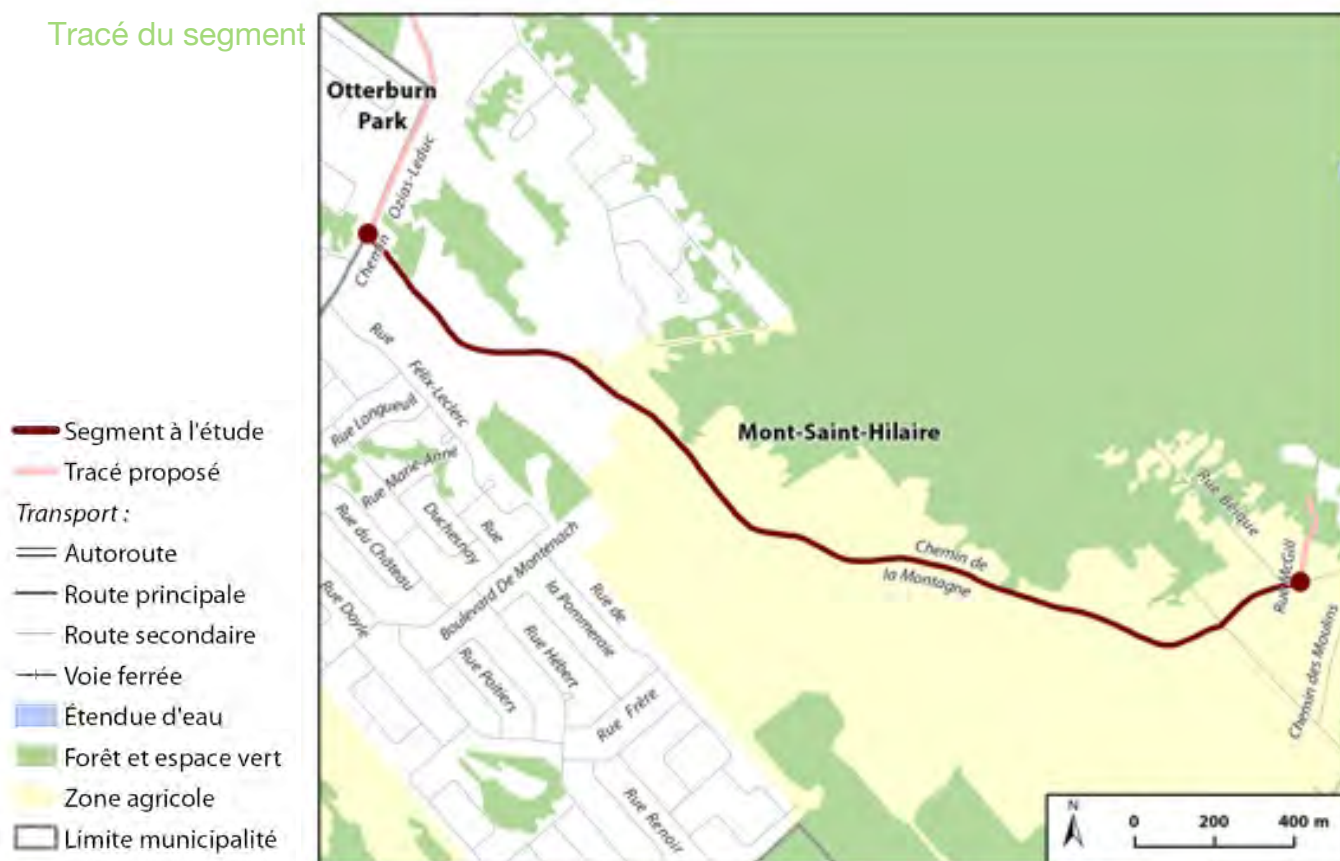
Tracé du segment

Longueur du segment 2 743 m
