Rapport de surveillances archéologiques effectuées devant l'hôtel de ville (CeEt-35) et à la place d'Armes (CeEt-621) à Québec, au printemps 2012

Manon Goyette
Archéologue consultante

Mai 2013

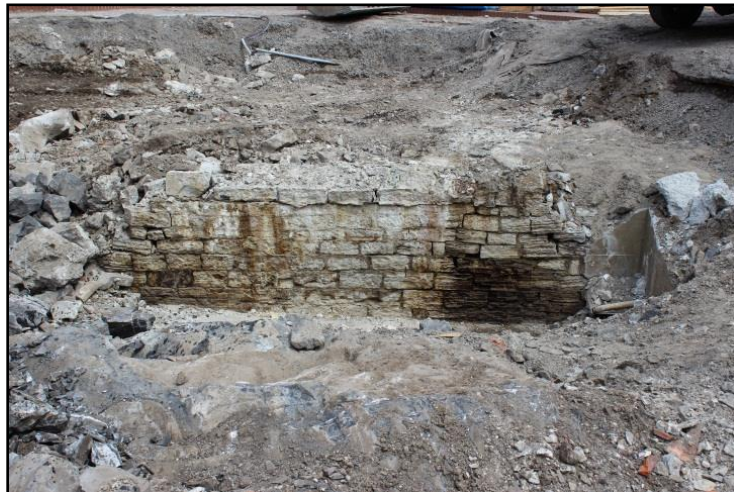
Photo 1 : Mur nord de l'accès à l'ancienne chambre mécanique de la fontaine (Manon Goyette, 2012).

Après que le monument de la Foi fut enlevé pour restauration, l'ancienne fontaine fut entièrement démolie par l'entrepreneur. Seul le mur de pierre associé à l'ancienne voûte qui menait à sa chambre mécanique souterraine fut conservé (Photo 1). Ainsi, tout le sous-sol de la vieille fontaine fut excavé mécaniquement sur environ 2 mètres de profond sous la surface du sol actuel. Par endroits, la surface du roc, qui présentait d'importantes crêtes, fut également creusée, afin de permettre l'aménagement d'une nouvelle chambre mécanique.

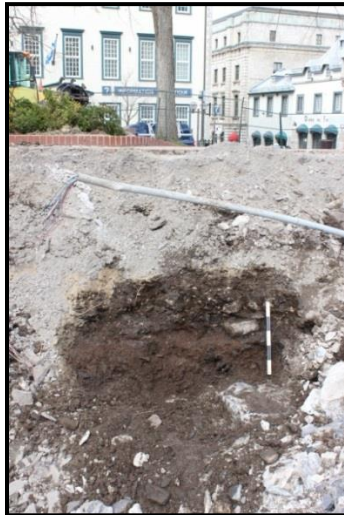
Photo 2 : Extrait stratigraphique de la paroi de la tranchée 8A, vers le nord. (Manon Goyette, 2012)

De forme circulaire et mesurant 15,29 m de diamètre, la tranchée excavée couvrait totalement l'emprise de l'ancienne fontaine, sans pour autant couvrir l'entièreté de sa tranchée de construction. C'est la raison pour laquelle sa paroi ne présentait que des sols associés au remplissage de celle-ci, donc contemporains de sa construction vers 1862 et même postérieurs à cette date. Du côté nord, on pouvait cependant observer une stratigraphie différente, laquelle comportait à sa base et à la surface du roc le sol naturel, dans lequel se trouvaient les toutes premières traces d'occupation du site (Photo 2; Plan 3). Ce dernier était composé d'une argile brun rougeâtre compacte, avec pour inclusions des éclats de schiste, du charbon de bois et des traces de briques. Par-dessus, la séquence stratigraphique semblait intacte et permettait de croire qu'elle témoignait d'une succession de couches anthropiques associée à l'évolution du site depuis les tous débuts de son occupation.

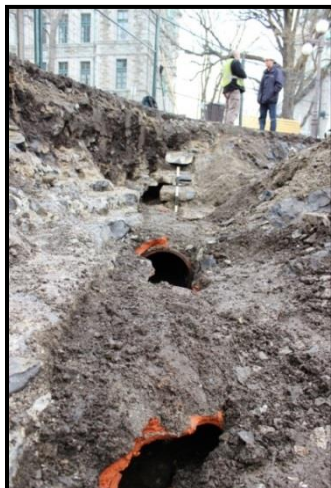
Photo 3 : Vestiges des canalisations retrouvées sous la fontaine, vers l'ouest. (Manon Goyette, 2012)

L'enlèvement des fondations de la vieille fontaine permit également de constater la présence de plusieurs vestiges. Outre les murs de l'ancien passage menant à la chambre mécanique, on retrouvait ceux de la chambre mécanique comme telle, de même que ceux de trois conduites, aménagées sous la partie sud de la fontaine (Photo 2). On pouvait aussi voir que la fontaine avait été refaite suite à sa construction initiale, car la maçonnerie de ses fondations présentait deux phases de construction se distinguant par la couleur et la qualité de son mortier.

Les plus anciennes conduites étaient en fait constituées de deux caniveaux en maçonnerie superposés : soit un égout en dessous et une conduite d'eau

potable par-dessus. Les deux ouvrages ne furent dégagés que partiellement, dans l'emprise de la tranchée qu'ils parcouraient selon un axe orienté est-ouest. Tous deux étaient liés ensemble et le sommet de l'ensemble s'intégrait à la phase de construction initiale de la fontaine, comme s'ils avaient été construits en même temps que celle-ci, soit vers 1862. Les deux caniveaux étaient faits d'un appareil régulier d'assises régulières faites de pierres calcaires grossièrement équarries, puis liées ensemble par un mortier à base de chaux.

D'une largeur extérieure d'environ 1,60 m, le caniveau qui servait d'égout (8A104) était formé de deux murets latéraux insérés dans une crête de roc. Parfois même, c'était le cran rocheux qui servait de parement à son conduit, remplaçant ainsi la maçonnerie. Chaque muret mesurait autour de 0,54 m et chacun de leur parement intérieur était plus ou moins bien dressés. La largeur intérieure du conduit d'écoulement était de 0,42 m et le tout était couronné d'un rang de grosses pierres calcaires ou encore de grès vert, posés à plat au sommet de l'ouverture.

C'est ce rang de pierres qui servait de fond au caniveau d'eau potable situé par-dessus (8A105). Le conduit de ce dernier était plus étroit que celui de l'égout et chacun de ses murets latéraux mesurait autour de 0,37 m. On ne connaît pas la largeur totale de l'ouvrage, puisque du côté ouest, il se poursuivait en paroi. On sait toutefois qu'il mesurait au moins 0,93 m de large.

Vers l'est, le caniveau du dessous se jetait dans un important « brick barrel » encore en fonction et parcourant le site selon un axe perpendiculaire. Mentionnons qu'au fond, on retrouvait une couche de sol qui pouvait témoigner de son utilisation ou encore de son abandon (8A1). Ce sol était constitué d'un loam argileux brun légèrement orangé, lequel comportait de petits nodules de mortier provenant de la dégradation des murets latéraux. En outre, il comportait quelques rares artefacts qui pouvaient témoigner d'une utilisation au cours de la deuxième demie du XIXe siècle : soit un tesson de *creamware* tardif ou de terre cuite fine blanche sans décor, de même qu'un petit fragment de bouteille à gin à quatre épaules, en verre vert foncé et moulée en deux parties.

Enfin, la troisième conduite, quant à elle, était cette fois-ci en grès. Elle avait été insérée à l'intérieur de la première conduite servant d'égout, sans doute dans le but de la remplacer. À cette même occasion, l'aqueduc situé au-dessus avait été brisé et probablement abandonné. Partiellement sectionnée par la pelle mécanique, on pouvait y voir que de l'eau courante y circulait encore. Celle-ci semblait même se déverser vers l'est dans le « brick barrel », où un fort courant d'eau se faisait entendre. Dans un but préventif, il fut décidé par le Service d'ingénierie de la Ville de Québec de remplacer la portion brisée de cette conduite par un segment du tuyau en p.v.c.

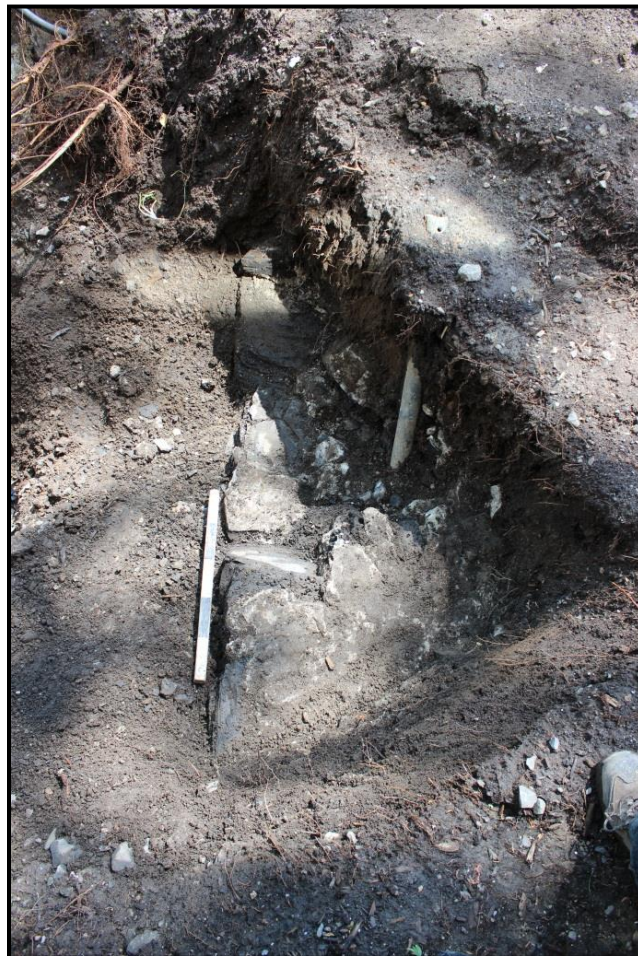
Photo 4 : Vestiges du mur sud du coin sud-est du collège des Jésuites, vers l'est. (Manon Goyette, 2012)

Situés à moins de 0,55 m de l'aile sud de l'hôtel de ville, deux de ces murs formaient à angle droit le coin sud-est d'un bâtiment, probablement le collège des Jésuites (Photo 4). La surface résiduelle de l'aménagement se trouvait à 47,72 m, soit à près de 0,90 m sous la surface du sol actuel. La construction avait pour base d'appui la surface très inégale des crêtes du roc sous-jacent. Le mur est de l'aménagement mesurait 0,77 m de large et était conservé sur une hauteur résiduelle de 8 assises. Quant au mur nord, celui-ci ne fut pas dégagé sur sa pleine largeur et il n'était conservé que sur une seule assise de haut.

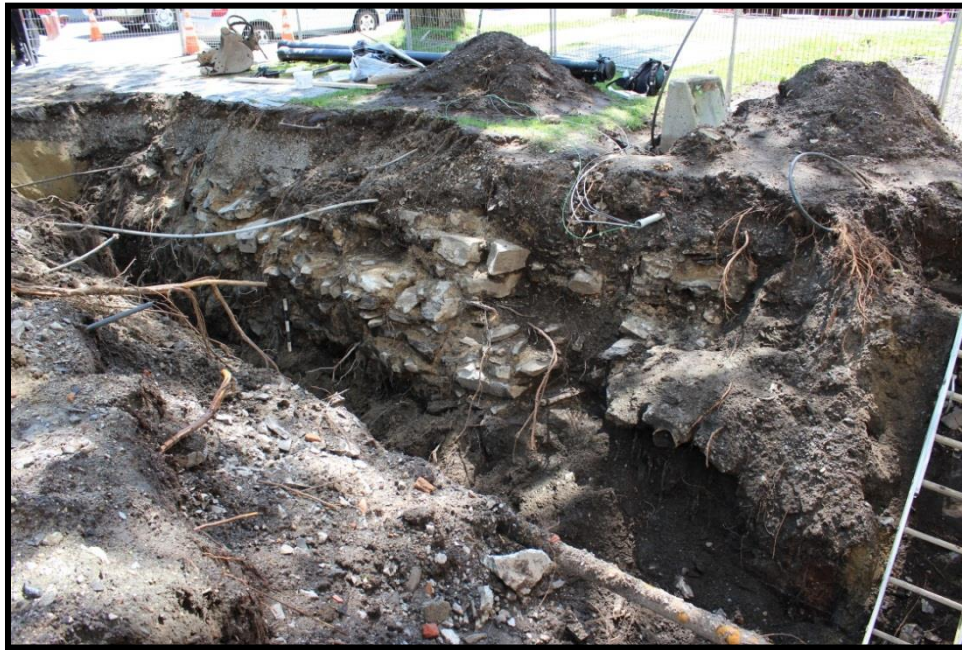
Photo 5 : Vestiges du coin nord-ouest de l'église des Jésuites, construite en 1666, vers le sud-ouest. (Manon Goyette, 2012)

L'ensemble se trouvait à une quarantaine de centimètres d'un autre ouvrage, qui était formé de deux autres murs en maçonnerie (Photo 5). Ces derniers étaient imbriqués à angle droit pour former le coin nord-ouest d'un autre édifice, situé immédiatement à l'est du collège. D'après la documentation historique et les découvertes antérieures, il s'agirait des vestiges de l'église des Jésuites, soit la troisième chapelle, construite en 1666. L'emplacement du coin de ces vestiges ne correspondant pas à l'emplacement du mur ouest de l'église et se trouvant à quelques 3,88 m plus à l'ouest, on pense qu'il pourrait s'agir ici du coin de la tour ouest du bâtiment, démolie en 1725 lors de la reconstruction du collège (Figures 4 et 6).

L'ouvrage en question était conservé sur environ 1,56 m de haut et sa surface se trouvait à 4,80 m, soit à environ 0,50 m sous la surface du sol actuel. Il n'était dégagé que sur son parement nord, lequel avait déjà été ébréché par endroit par une pelle mécanique. L'autre parement du mur n'était pas apparent et se trouvait plus au sud que la limite de tranchée. Constitué d'un appareil irrégulier de pierres calcaires jetées à tout venant ou parfois assisées maladroitement, son empiètement reposait directement sur le roc, sous la partie exposée du mur de laquelle il était en saillie de 0,50 m. La partie

exposée du mur, quant à elle, était constituée d'un appareil d'assises régulières de pierres calcaires. Elle comportait encore deux assises résiduelles et n'était dégagée que partiellement sur 0,35 m de large. L'extrémité ouest du mur formait un angle droit avec l'amorce d'un autre mur très peu dégagé et se dirigeant vers le sud. À cet endroit, la base de l'ouvrage formait un fruit assez massif et imposant.

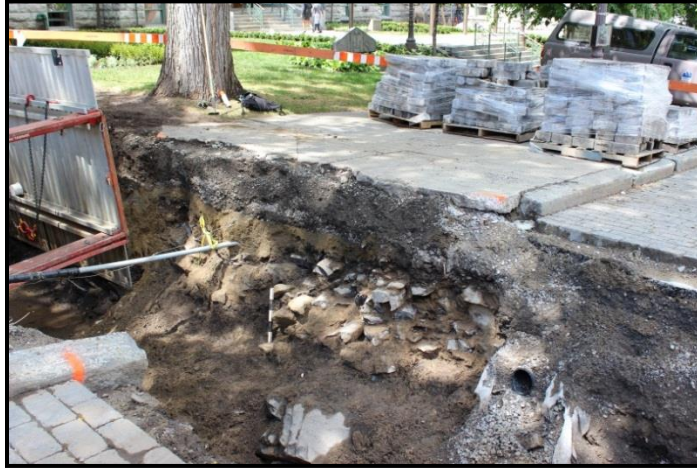
Photo 6 : Vestiges d'un bâtiment inconnu en paroi sud (9A104), vers le nord-ouest. (Manon Goyette, 2012)

Finalement, le dernier mur retrouvé se situait du côté nord de la tranchée, en face des vestiges de l'église. Il était en maçonnerie et sa surface résiduelle se trouvait à environ 0,70 m sous la surface du sol actuel. Déstructuré lors de l'excavation initiale de la tranchée au cours de l'hiver précédent, celui-ci apparaissait le long de la paroi sur plus ou moins 4,00 m de long (Photo 6). Il n'était dégagé que partiellement et se poursuivait dans la paroi en direction ouest, sous le remblai de sable qui avait servi à combler la tranchée lors de la réparation effectuée antérieurement sur la conduite d'aqueduc à remplacer. Bien qu'ébréché sur son côté sud, il semblait tout de même orienté selon un axe E/O. Il était conservé sur une hauteur d'environ sur 0,85 m, ce qui correspond à cinq ou six assises. Compte tenu de son état déstructuré, nous ne pouvons pas décrire son mode de construction, pas plus que nous ne pouvons établir sa période de construction, en raison du fait qu'il ne présentait aucun lien avec une stratigraphie en place : son extrémité est butait contre le remplissage en pierre concassée d'une tranchée récente, alors que son extrémité ouest, se poursuivant en paroi nord sous le sable meuble, ne pouvait pas être dégagée pour des raisons de sécurité. Néanmoins, sa position par rapport aux vestiges retrouvés en 1992 plus au nord (Plan 4) permet de constater qu'il correspond à un bâtiment qui se situait devant l'emplacement présumé de la deuxième chapelle construite en 1650. Seule une fouille fine de ce secteur, de même qu'une recherche historique plus poussée permettraient d'identifier ce dernier.

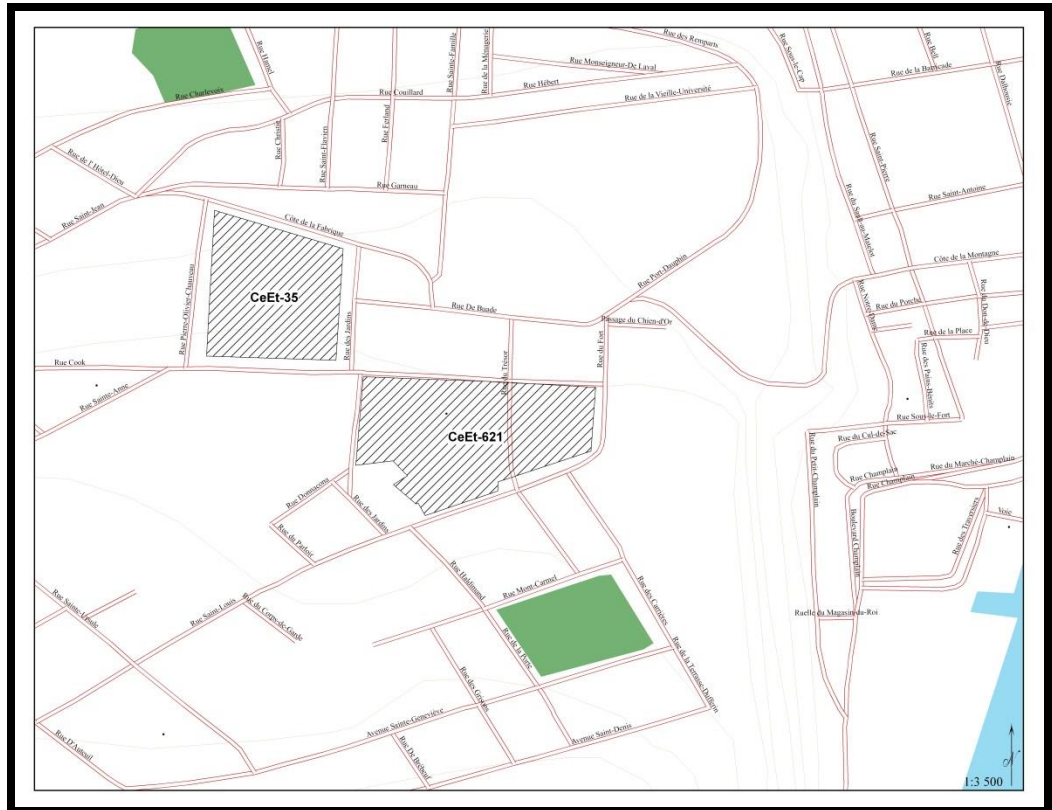
Figure 1 : Plan de localisation des sites à l'étude, dans le Vieux-Québec (Gracieuseté du MCCQ).

La Ville de Québec nous a accordé au mois d'avril 2012 le mandat d'assurer la surveillance archéologique de travaux d'excavation effectués sur deux sites compris dans le Vieux-Québec, soit celui du Monastère des Récollets (CeEt-621) et celui du Collège, Chapelle et Église des Jésuites (CeEt-35). Le secteur touché par les travaux sur chacun des sites se trouvait respectivement à la place d'Armes à côté de la terrasse Dufferin, entre les rues du Fort, du Trésor, Saint-Louis et Sainte-Anne et sur la rue des Jardins devant l'hôtel de ville (Figure 1).

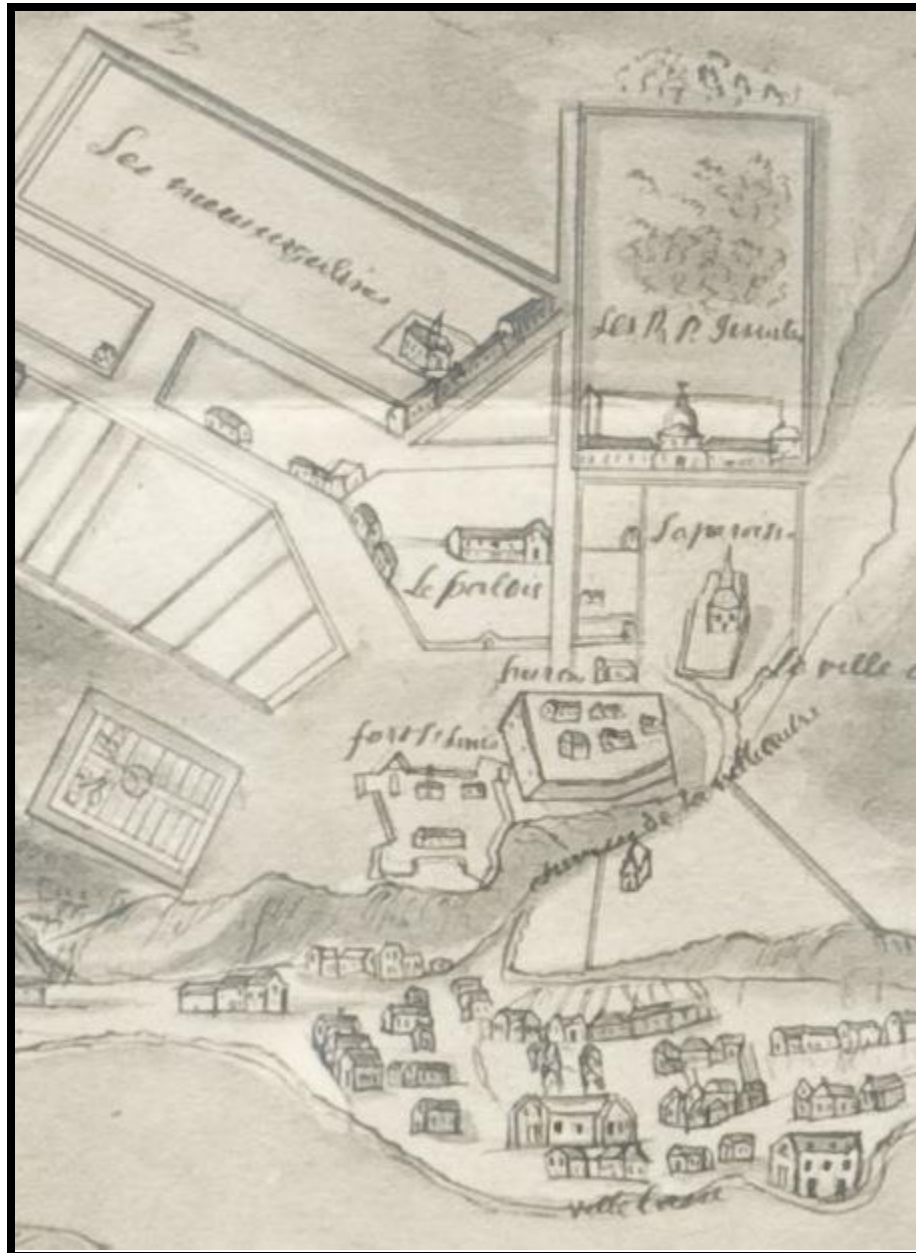
Figure 5 : Vue de Québec à vol d'oiseau. L'édifice de la Justice identifié comme « Le Palais » y est représenté le long de la rue Sainte-Anne. On y voit aussi le premier collège des Jésuites (Bourdon, *Le véritable plan de Québec fait en 1663*, BAC NMC20894).

Sénéchaussée en bordure sud-ouest du site à l'étude. Bien que sur un autre plan du même auteur où la ville nous est représentée à vol d'oiseau, l'édifice de la Justice soit plutôt en bordure de la rue Saint-Anne (Figure 5), un autre plan de 1670 nous situe également le « Palais pour la Justice » à l'angle de la rue Saint-Louis (Figure 6). Il nous montre aussi un autre bâtiment à la limite nord du site, en bordure de la rue Sainte-Anne, dont la fonction n'est pas identifiée. Un troisième bâtiment se trouve également plus à l'ouest dans le secteur de la rue du Trésor, puis un quatrième plus au sud, à l'emplacement de l'actuel Château Frontenac (en dehors de l'emprise du site). Bien que l'on ne connaisse pas non plus la fonction de ce dernier bâtiment, il se peut qu'en outre, il ait été le corps de garde en question.

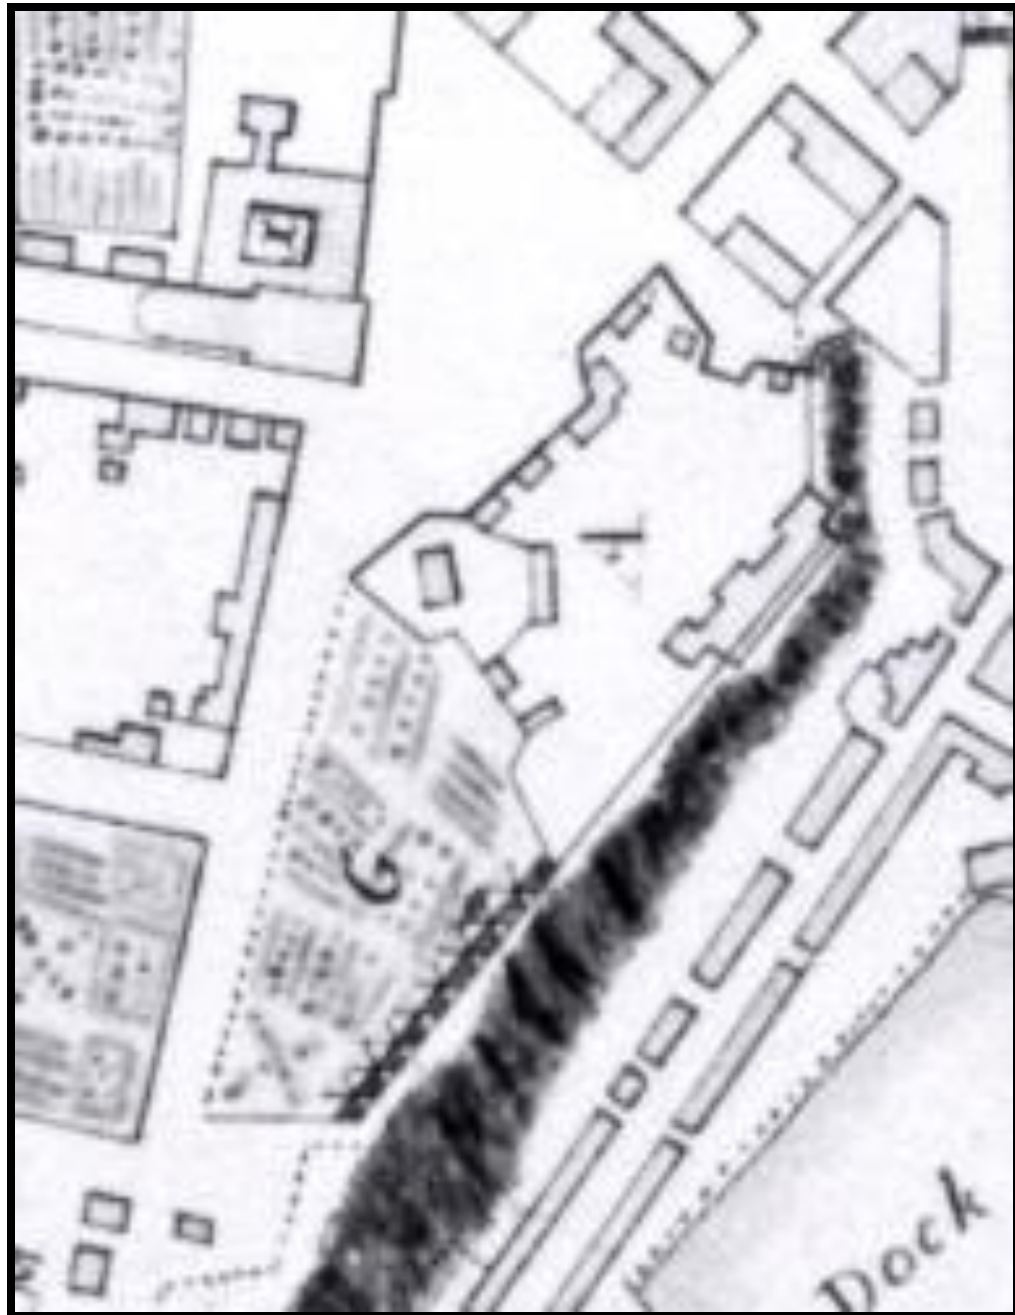
Figure 8 : Plan de la ville de Québec vers 1760, dressé à partir des plans existants à la fin du Régime français. À noter : l'existence d'une chapelle sur la propriété des Récollets, le long de la rue Saint-Louis (*Plan of Quebec, 1760* [1805], BAC NMC20598.).

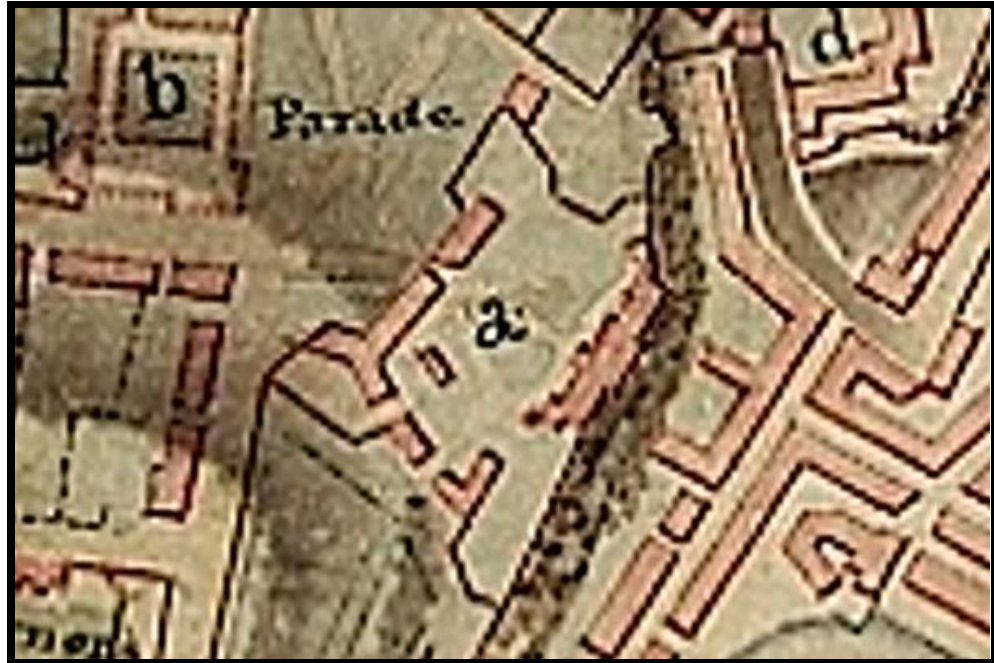
Figure 9 : Plan du secteur de la place d'Armes en 1799, où l'on peut voir encore les bâtiments associés au complexe du monastère des Récollets. Dans la légende, l'auteur y indique par la lettre « b » que ceux-ci sont en ruines (*Plan of a Survey of the City and Fortifications of Quebec with part of the Environs...Done in the Engrs Drawing Room Quebec by Wm Hall, Lt Royal Arty 1799, BAC NMC11088*).

Dans le secteur sud du site, l'augmentation du nombre de bâtiments représentés sur le plan de Villeneuve, daté de 1685, dénote ensuite une densification certaine du cadre bâti et par le fait même, l'expansion du complexe qui sera plus tard associé au monastère (Figure 7). La superposition du cadastre actuel² au plan de 1685 indique que cinq de ces bâtiments auraient occupé le secteur sud-ouest du site. Également, les fondations de huit autres bâtiments, associés au même complexe, se trouveraient potentiellement à l'ouest des cinq premiers sous la rue du Trésor. Une grande part de ces bâtiments aurait été démolie peu avant 1691, car sur un plan de Villeneuve de la même année, on peut y voir l'apparition de deux nouveaux bâtiments, dont l'un sera marqué d'une croix indiquant qu'il s'agit d'un lieu sacré (Figure 4). Au fil des ans, ce complexe sera complété par différents agrandissements, si bien qu'il en viendra à former un édifice à quatre ailes entourant une cour intérieure. À la fin du Régime français, on verra clairement apparaître au sud du monastère une chapelle à l'angle de la rue Saint-Louis (Figure 8). Cette configuration subsistera jusqu'en 1799, année où le complexe est identifié sur un plan de Mann comme étant en ruines (Figure 9). Enfin, le

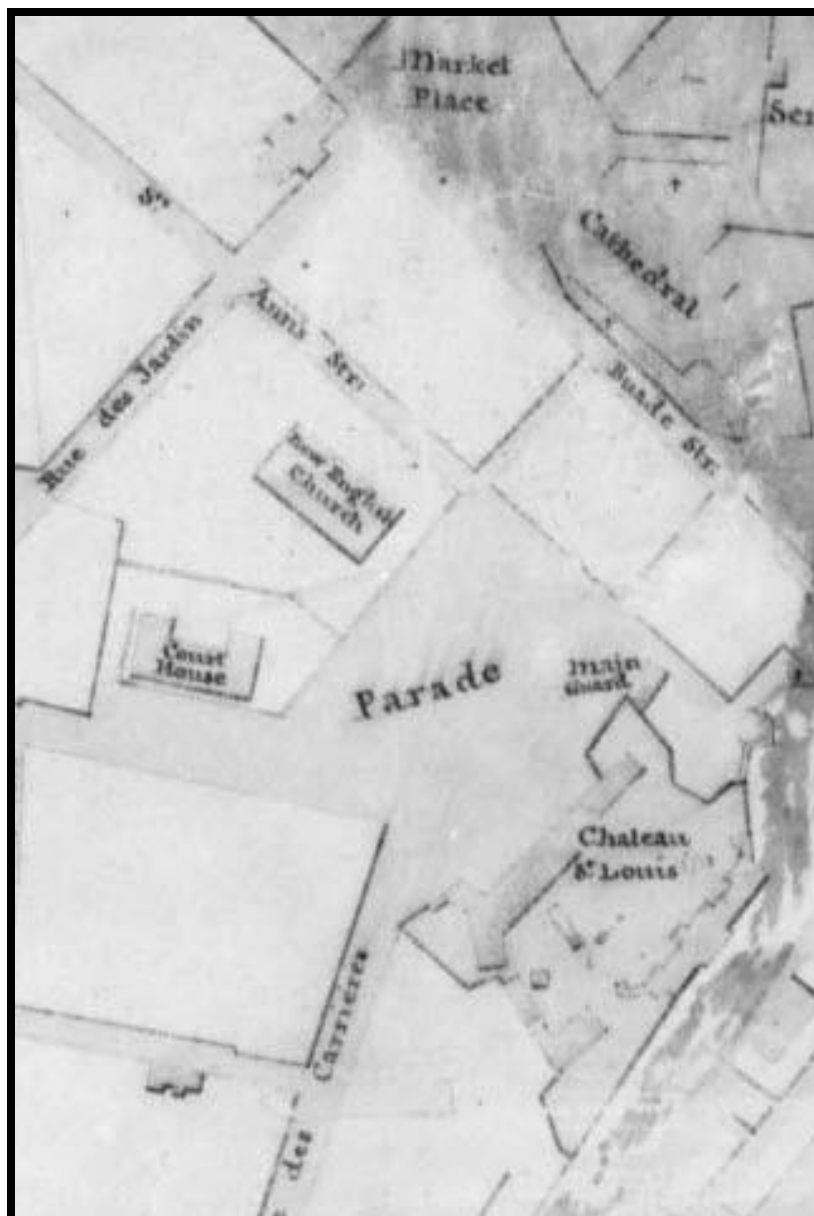
Figure 10 : Plan du secteur de la place d'Armes, où l'on ne voit plus le complexe du monastère des Récollets. À noter aussi au nord-ouest : l'église des Jésuites et le marché public (*Plan of the fortifications of Quebec with the new works proposed. Gothr Mann, M. Genl Commandg RI Engr, Quebec 1st August 1804. Drawn in the Engineer's Drawing Room, Quebec, By Capt Wm Hall, Royl Artillery & John B. Duberger, Royl Miliy Surv & Draftsman, 1804, BAC NMC11082*).

complexe aurait été démoli peu avant 1804 (Figure 10) et la maquette de Duberger nous indique que c'est depuis au moins 1808 que le site de la place d'Armes possède sa configuration actuelle.

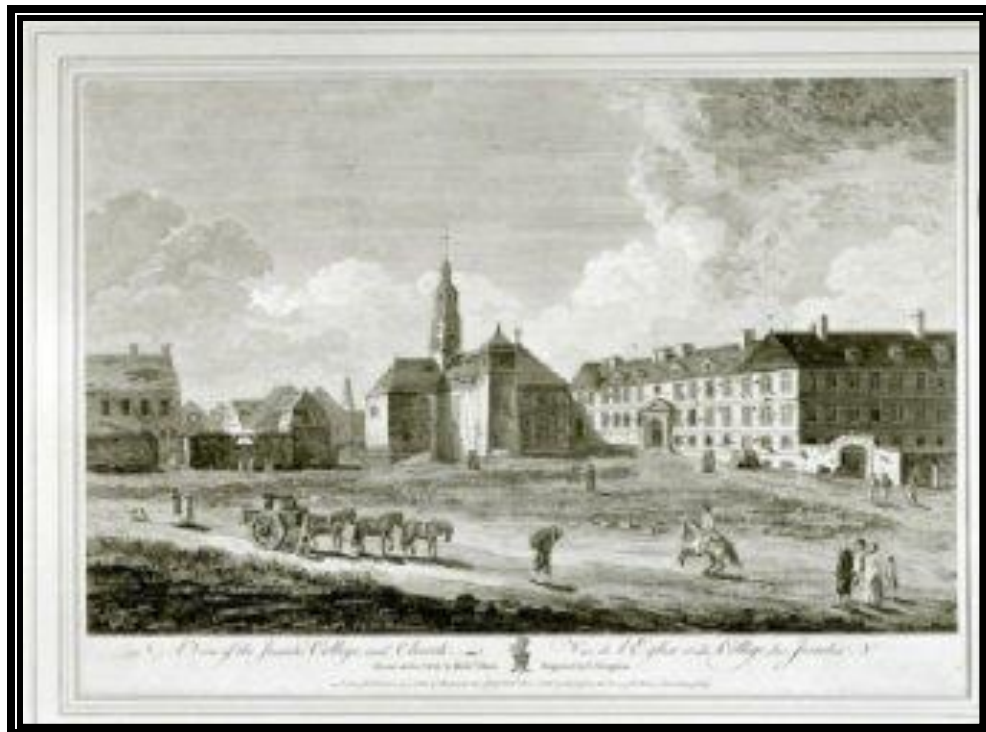
Figure 12 : Vue du collège et de l'église des Jésuites, vers 1770 (BanQ, P600, S5, PGN42).

Cette première chapelle sera remplacée dès 1650 par une autre, laquelle sera elle aussi remplacée en 1666 par une autre encore plus imposante. Il s'agit du bâtiment que l'on appellera l'église des Jésuites, laquelle sera cette fois-ci située à l'extérieur du collège, à son angle sud-est (Figure 12).
