PLAN DE CONSERVATION
DES JARDINS DE MÉTIS

IDENTIFICATION SOMMAIRE DU SITE PATRIMONIAL

Jardins de Métis

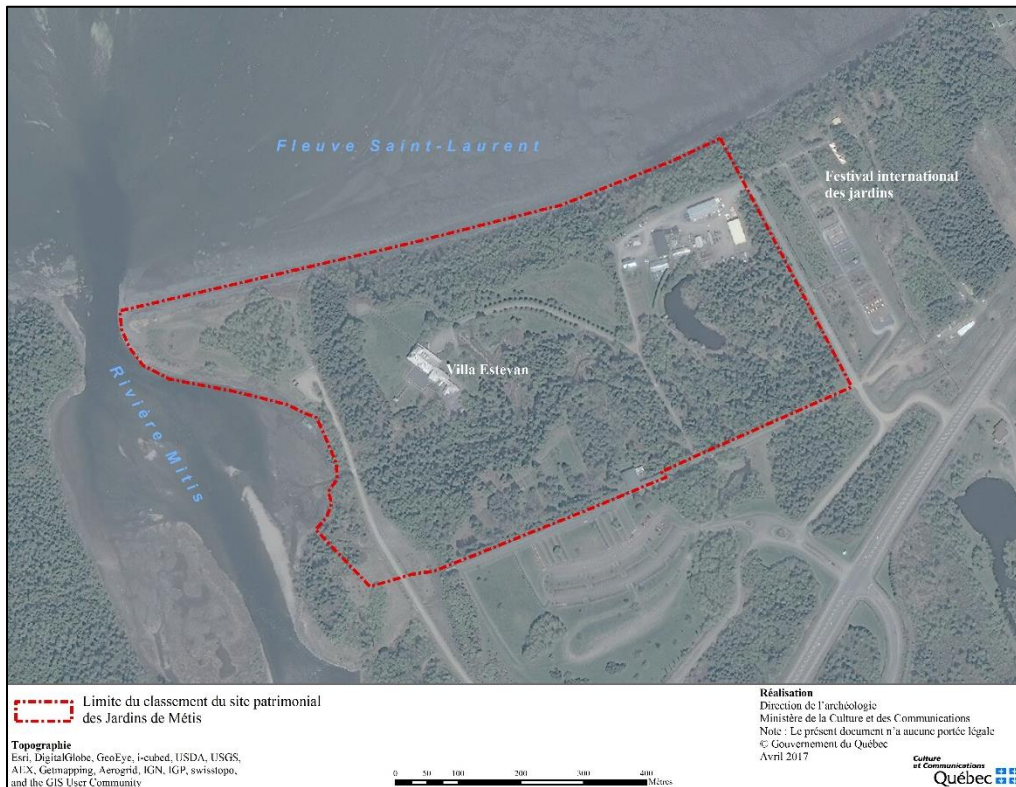
Figure 1

Les Jardins de Métis forment un lieu de villégiature aménagé à partir de 1887. Le site a une superficie d'environ 18 hectares et un périmètre irrégulier (fig. 1). Il comprend plusieurs jardins anciens – dont le jardin du ruisseau, l'allée des azalées, le jardin des pavots bleus, l'allée royale, le jardin des pommiers, l'allée des gentianes, le jardin alpin, le jardin de la villa et le jardin des primevères – et des espaces boisés, ainsi que la villa Estevan, l'ancienne maison du gardien, le pavillon d'accueil et des bâtiments secondaires comme des serres. Le ruisseau Page serpente la propriété, et un étang est aménagé sur le site. Les Jardins de Métis sont situés près du confluent de la rivière Mitis et du fleuve Saint-Laurent dans la municipalité de Grand-Métis (fig. 1).

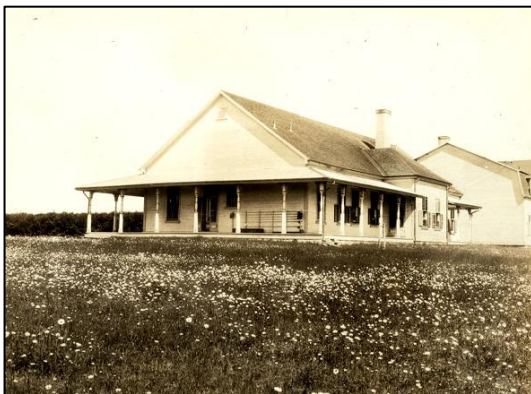
Figure 3

Estevan Lodge était à l'origine plus modeste que le bâtiment actuel (fig. 3). Le parement des murs extérieurs en bardeaux était peint de couleur pâle, et le toit en cèdre était peint en rouge sang. Ce dernier était à deux versants droits sur le corps principal et mansardé sur l'annexe arrière. Une galerie couverte

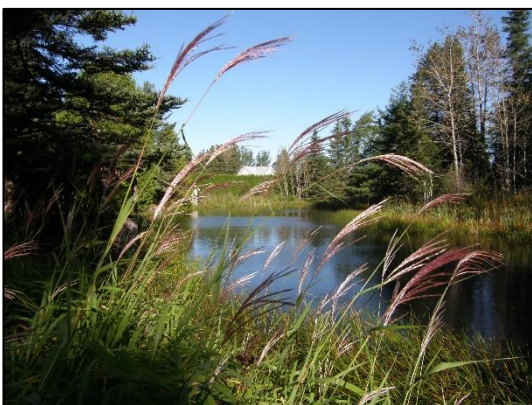
Figure 9

Le site compte également, dans sa partie est, un étang (fig. 9) alimenté par le ruisseau Page, à proximité de la zone de sous-bois. Cet étang, qui sert à l'irrigation des jardins, a été aménagé postérieurement aux interventions d'Elsie Reford sur le site. Il a été conçu par Henry Teuscher, horticulteur, botaniste et architecte paysagiste.

Les eaux très froides de l'étang ne favorisent pas l'implantation de plantes aquatiques. Seul le nénuphar de la variété *nuphar macrophylla* y est bien implanté, et des plantes telles que la lysimaque ponctuée poussent en bordure du petit plan d'eau.

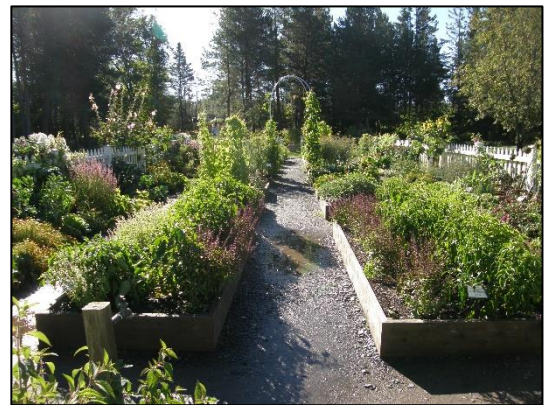
Figure 16

Le potager est un nouvel espace ouvert au public en 2013 (fig. 16). Légumes et autres plantes potagères y sont disposés le long de la clôture ainsi que dans des planches de culture surélevées de forme rectangulaire dotées de cadres en bois. Ce site a accueilli, historiquement, l'emplacement du premier potager d'Elsie Reford et de son jardin de fleurs à couper. Le site a ensuite servi de réserve de plantes. Ce secteur comprend également une plantation de pins rouges datant des années 1960. Cette pinède n'est toutefois pas en lien, historiquement, avec les aménagements du site. Par ailleurs, le pin rouge n'est pas un arbre indigène du site patrimonial.

Les Jardins de Métis comptent aussi différents types de clôtures. Celle qui entoure le potager est en bois et peinte en blanc. Elle est formée de sections constituées de planches verticales taillées en pointe à leur extrémité et de deux traverses. Ces sections sont assemblées par des poteaux qui ancrent l'ensemble de la clôture au sol.

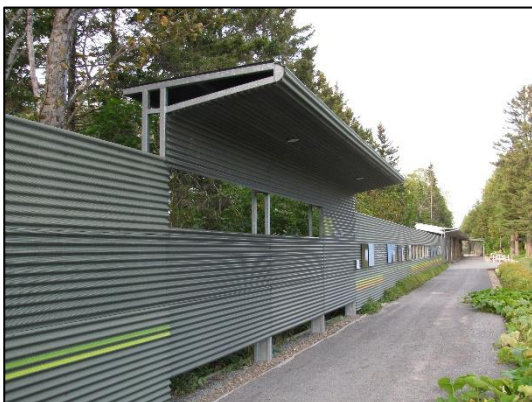
Figure 21

La bordure sud du site est fermée par une autre clôture. Celle-ci est faite de longs panneaux métalliques ondulés, pour la plupart aveugles (fig. 21). Essentiellement gris, les panneaux sont ornés, dans leur partie inférieure, d'une bande de couleurs en dégradé allant du vert acide à l'orangé. Quelques panneaux, plus hauts que les autres, rompent cet alignement. Un espace est créé entre le

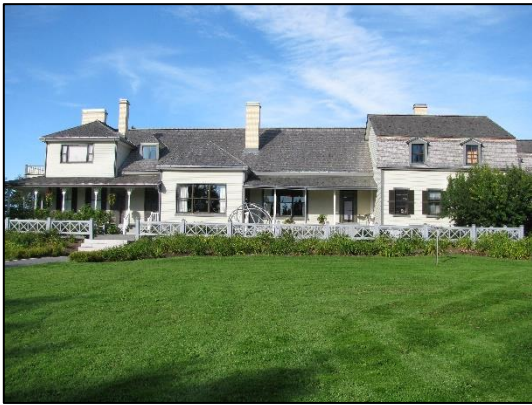
Figure 23

La villa Estevan (fig. 23) est construite à des fins de villégiature en 1887, et agrandie en 1926 et 1927. Elle est composée d'un corps de logis principal de plan rectangulaire et de plusieurs annexes, lesquelles étaient à l'origine les quartiers du personnel domestique. Certaines annexes sont disposées dans l'axe du corps de logis principal, d'autres sont disposées perpendiculairement à ces dernières. Un passage couvert relie deux annexes.

La villa Estevan se compose de plusieurs corps de bâtiment et annexes disposés en enfilade. Le volume de chacun des corps de bâtiment et annexes est simple, rectangulaire, mais leur disposition les uns par rapport aux autres crée un plan d'ensemble complexe. Le corps de logis principal de 1887 présente des saillies. La saillie de la façade ouest date de la construction d'origine. Deux saillies sont créées à l'étage lors de l'aménagement des appartements du couple Reford en 1926-1927, en surplomb du rez-de-chaussée. Le corps de logis de 1887 comprend une annexe à toit mansardé pour les domestiques. Cette annexe est implantée dans l'axe du corps de logis principal, mais légèrement en retrait par rapport au mur gouttereau. Une seconde annexe à toit mansardé vient s'ajouter en

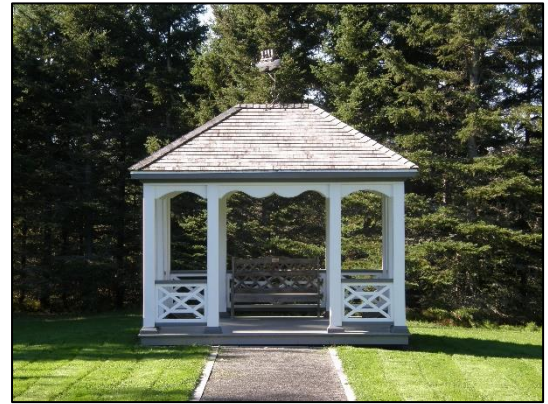
Figure 22

Plusieurs structures ouvertes en bois ponctuent le site patrimonial et servent d'aire de repos ou de lieu d'observation, dont le pavillon Robert-W.-Reford (fig. 22), situé à l'ouest de la villa, le kiosque d'observation, en bordure de l'étang, et plusieurs autres kiosques. Ces constructions présentent un plan rectangulaire et sont coiffées d'un toit à croupes en bardeaux de cèdre. Le pavillon est formé de piliers sobres, surmontés d'une corniche à motifs courbes, et d'un garde-corps présentant notamment des motifs hexagonaux et des croix de Saint-André, le tout peint en blanc. Les élévations des kiosques sont faites de treillis en bois non peint percés de larges ouvertures. Le kiosque d'observation en bordure de l'étang est aussi en bois non peint.

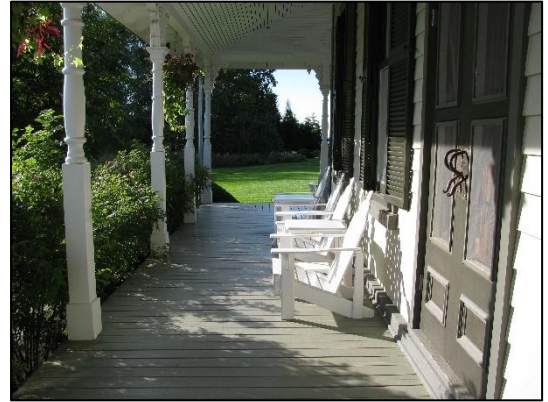
Figure 24

Une galerie couverte ceinturant le corps de bâtiment principal sur trois côtés et un balcon aménagé sur la façade nord-ouest ajoutent à la complexité du volume de l'ensemble. Galerie et balcon étaient destinés à offrir des vues tant sur la rivière Mitis que sur le fleuve Saint-Laurent, notamment en direction des couchers de soleil d'été. Ces vues sont aujourd'hui obstruées par des arbres adultes, mais le balcon et la galerie évoquent l'utilisation de la villa dans un contexte de villégiature (fig. 24).

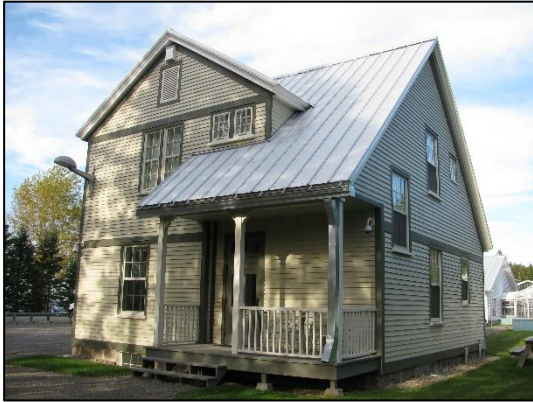
Figure 25

L'ancienne maison du gardien, réutilisée par la suite par l'administration des Jardins de Métis, est vraisemblablement construite en même temps que le corps principal de la villa Estevan, en 1887. Elle a été largement restaurée en 2013 (fig. 25). Son architecture rappelle des formes et des matériaux populaires dans l'architecture résidentielle de la fin du XIX^e siècle. Elle présente un plan irrégulier reposant sur des fondations de pierres et possède une élévation maximale de deux étages. Les toits du corps principal sont à deux versants droits, et leur faîte forme un « T ». Le bâtiment est doté d'une galerie couverte par le prolongement d'une section d'un versant du toit du corps principal.

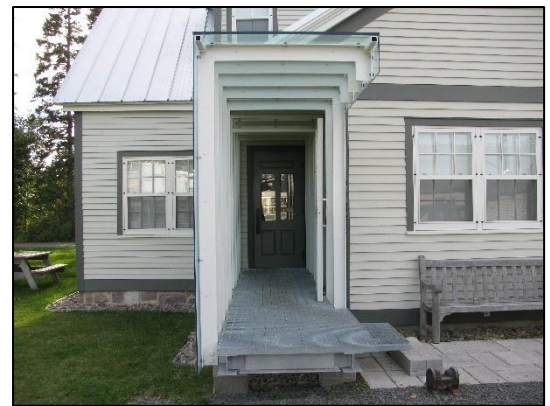
Figure 26

Lors des travaux de restauration, le vestibule du côté est a été reconstruit et présente une facture contemporaine (fig. 26). De plan rectangulaire à un étage, il est coiffé d'un toit à deux versants droits. Les murs et le toit sont faits de verre sérigraphié en applique et de profilés métalliques. La porte est en verre et en aluminium.

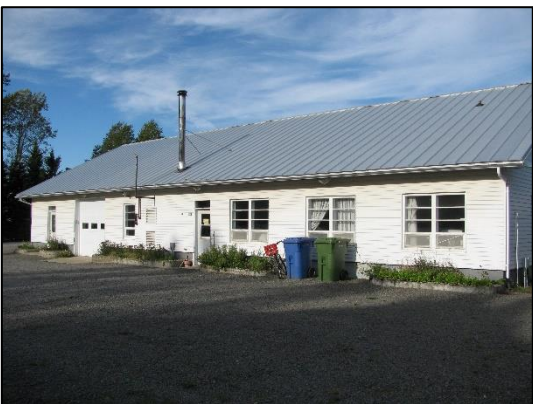
Figure 27

À proximité de l'ancienne maison du gardien se trouvent plusieurs bâtiments de service, dont le cabanon de la pompe, l'ancienne boutique, le bâtiment des jardiniers (fig. 27), des serres (fig. 28), la menuiserie, l'entrepôt à bois et l'ancien bloc sanitaire.

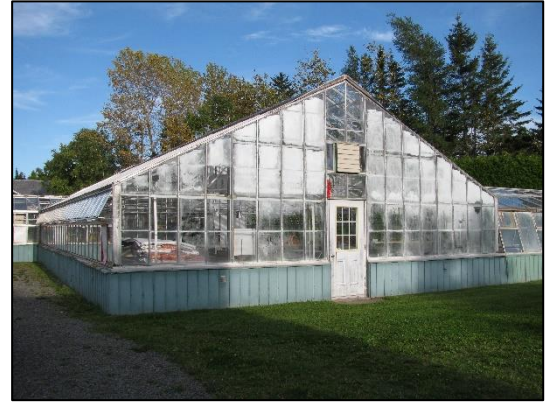
Figure 28

Les toits présentent également des formes simples. La plupart sont à deux versants droits. La menuiserie avec son toit plat, certaines serres dont la structure forme un arc brisé et l'ancien bloc sanitaire qui est doté d'un toit à croupes constituent des exceptions.

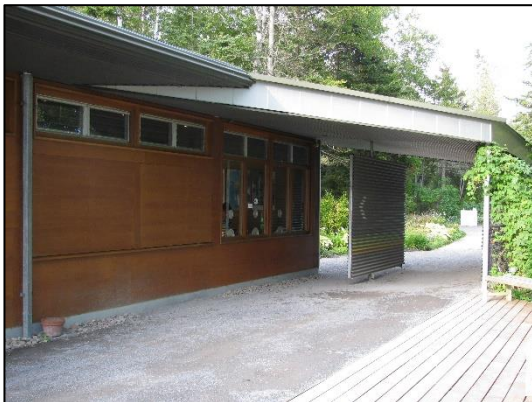
Figure 29

Le pavillon d'accueil (fig. 29) est situé à la limite sud du site des Jardins de Métis. Différents services offerts aux visiteurs y sont regroupés, notamment une billetterie, un café, une boutique horticole et une boutique d'artisanat. Le pavillon se caractérise par un plan irrégulier, une élévation de un étage reposant sur des pilotis et un toit à faible pente. Le parement est en bois, comme plusieurs autres bâtiments du site, mais sous forme de panneaux plutôt qu'en planches. La couverture en tôle est une autre caractéristique partagée avec d'autres bâtiments du lieu. Ce pavillon est doté d'une fenestration abondante, constituée de nombreuses fenêtres rectangulaires. Plusieurs sont jumelées ou encore groupées de manière à former des bandeaux, et bon nombre

Le pavillon d'accueil et le musée d'outils de jardinage sont deux bâtiments construits au XXI^e siècle et liés directement à la vocation touristique du lieu. Le pavillon d'accueil présente une architecture contemporaine qui s'intègre dans l'environnement par la forme et la couleur des matériaux utilisés.

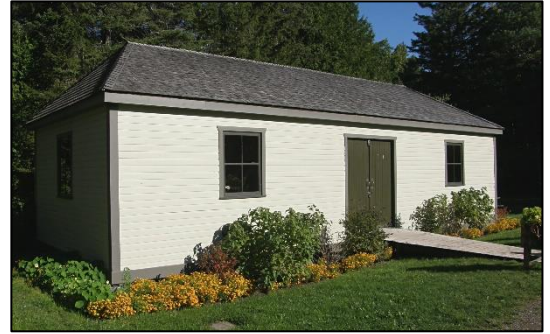
Figure 30

Le musée d'outils de jardinage (fig. 30) se situe au sud du ruisseau Page, à proximité du potager et de la réserve de pavots bleus. Il s'agit d'un bâtiment de un étage, de plan rectangulaire, couvert par un toit à croupes. Son traitement architectural s'inspire de celui de la villa Estevan, notamment en ce qui a trait à son parement en planches horizontales et à sa couverture en bardeaux de bois.

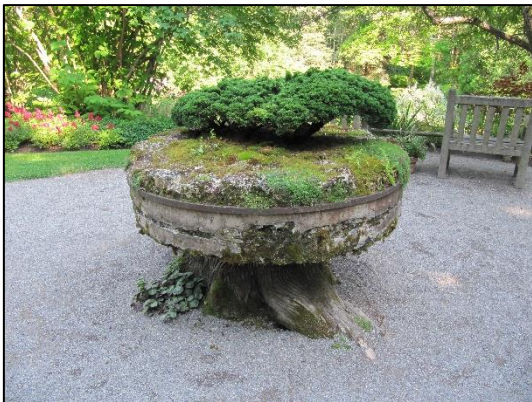
Figure 31

D'autres structures complètent le cadre bâti, dont la meule de moulin (fig. 31) placée sur une grosse souche et transformée en jardin, ainsi que les éléments de mobilier tels les bancs en teck et les bains d'oiseaux.

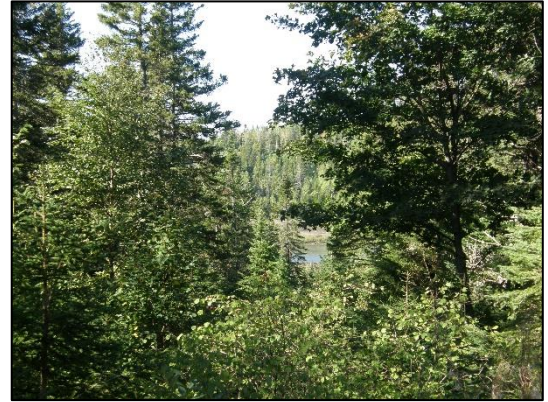
Figure 34

Les principaux points d'observation qui offrent des panoramas intéressants sont situés dans le secteur nord-ouest du site patrimonial. La villa, et plus particulièrement sa galerie, offre des vues sur certains des jardins et des aménagements paysagers situés à proximité. Le balcon, situé plus haut, permet de profiter d'un panorama exceptionnel vers le littoral (fig. 32). Une allée rectiligne relie la villa au belvédère aménagé sur la pointe du promontoire. Ce belvédère constitue l'autre point d'observation le plus important du site patrimonial. Il donne une large vue (fig. 33) vers l'embouchure de la rivière Mitis et le littoral, des côtés nord et est, tandis que des côtés sud et ouest, il permet d'apprécier l'architecture de la villa et les aménagements paysagers à proximité. Le terrain dégagé à l'ouest de la villa permet de jouir de différentes vues sur la rivière Mitis. Celles-ci étaient plus nombreuses anciennement, mais plusieurs d'entre elles sont maintenant partiellement obstruées (fig. 34). Les vues sur le fleuve étaient également plus nombreuses antérieurement.

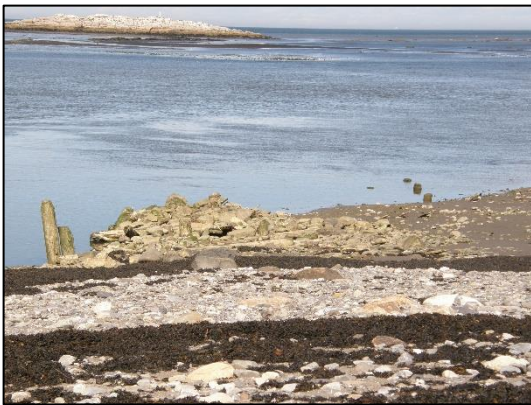
Figure 35

En bordure de l'embouchure de la rivière Mitis se trouvent également des vestiges de quais, notamment des quais construits pour la compagnie au XIX^e siècle ainsi qu'un quai public datant de 1938 (fig. 35).
