# Tragédie ferroviaire de Lac-Mégantic

Deuxième rapport du Comité expert sur la  
contamination résiduelle de la rivière Chaudière  
par les hydrocarbures pétroliers

Constats  
Recommandations  
Actions proposées pour 2015-2017

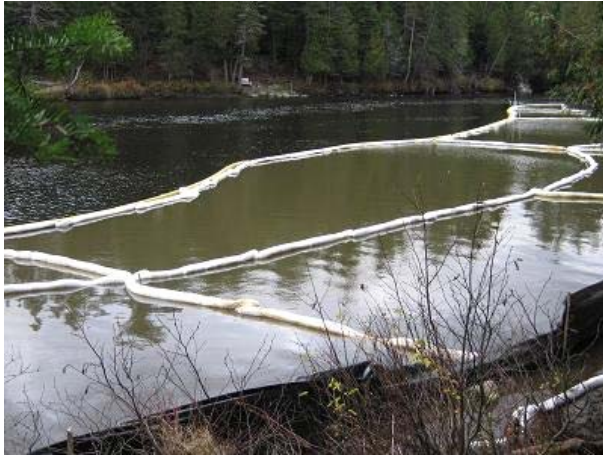
**Photo 1** Les rideaux de turbidité retiennent les matières en suspension dans l'aire de travail.

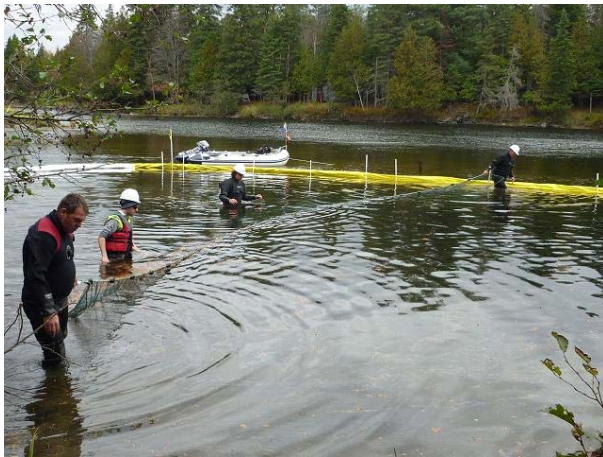
**Photo 2** Pêche à la seine pour retirer les poissons de l'aire de travail avant le début des travaux.

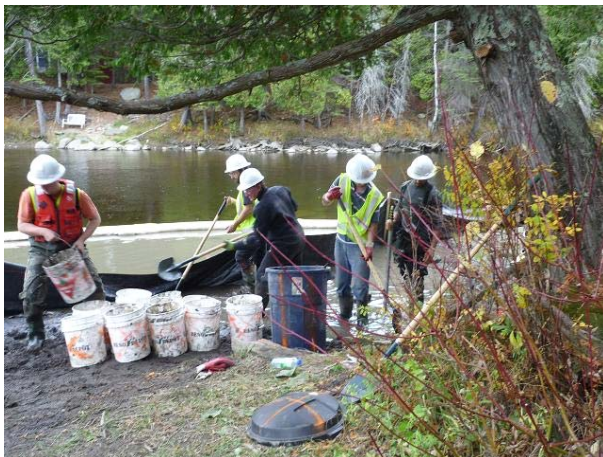
**Photo 3** Les sédiments contaminés de la zone exondée sont pelletés et sortis du site à l'aide de seaux.

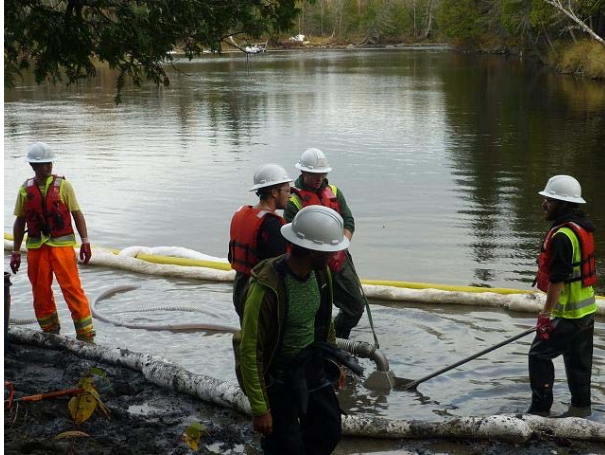
Photo 4 La drague manuelle Sand Wand<sup>MC</sup> utilisée dans une zone peu profonde.

La drague manuelle Sand Wand<sup>MC</sup> n'a pas permis de retirer autant de sédiments que ce qui était prévu. Malgré cela, le niveau de contamination des sédiments a diminué de façon marquée, la teneur médiane passait de 1500 mg/kg avant les travaux à 130 mg/kg après ceux-ci.

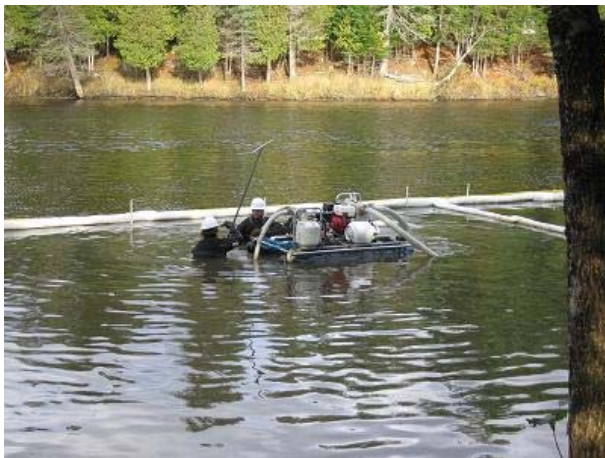
Photo 5 Dans les zones plus profondes, les pompes de la drague Sand Wand<sup>MC</sup> sont placées sur un radeau.

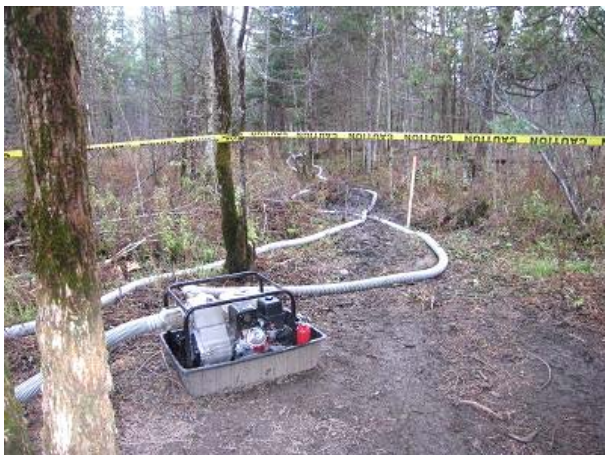
Photo 6 Des conduites acheminent le mélange d'eau et de sédiments pompés vers l'aire d'essorage.

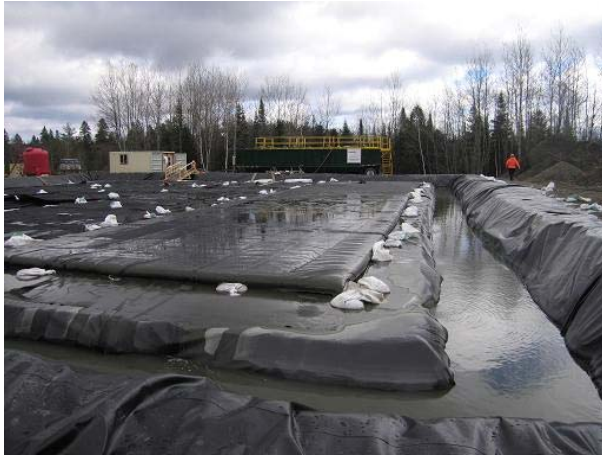
**Photo 7** Dans l'aire d'essorage, le Géotube<sup>MC</sup> reçoit le mélange d'eau et de sédiments. Les sédiments sont retenus alors que l'eau passe à travers les pores du Géotube<sup>MC</sup> et est captée dans les fossés de drainage.

La technologie Géotube<sup>MC</sup> a été utilisée pour l'essorage des sédiments dragués de la zone immergée. Cette technologie, couplée au traitement de l'eau avant son rejet à la rivière, a permis de retenir les sédiments dragués et de retourner à la rivière une eau de bonne qualité. Le suivi de la qualité de l'eau retournée à la rivière portait sur les hydrocarbures pétroliers et les matières en suspension. Il n'y a eu aucun dépassement des normes pour le rejet d'eaux traitées.

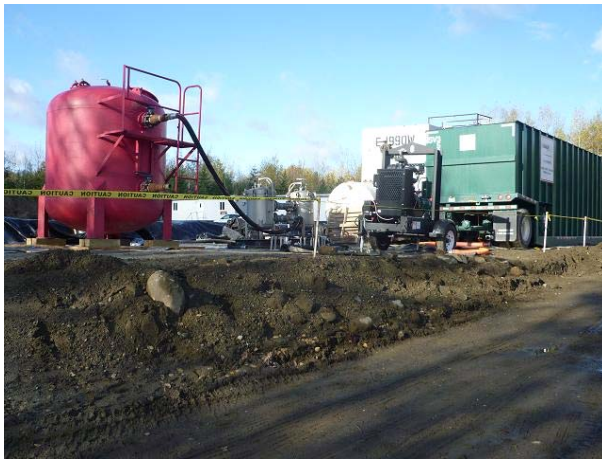
**Photo 8** L'eau passe par cette unité de traitement avant son retour à la rivière.

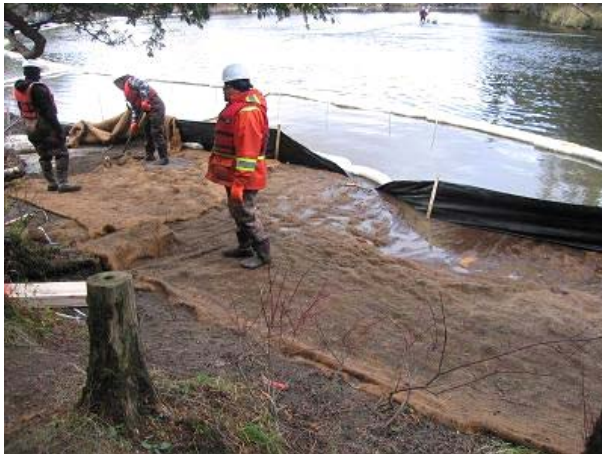
**Photo 9** Dans la bordure exondée, les sédiments retirés sont remplacés par un remblai propre, recouvert et stabilisé avec un tapis de noix de coco.
