*la première
église de
saint-joachim
1685-1759*

SERVICE D'ARCHÉOLOGIE
MINISTÈRE
DES AFFAIRES CULTURELLES
QUÉBEC, 1966

La première église de Saint-Joachim

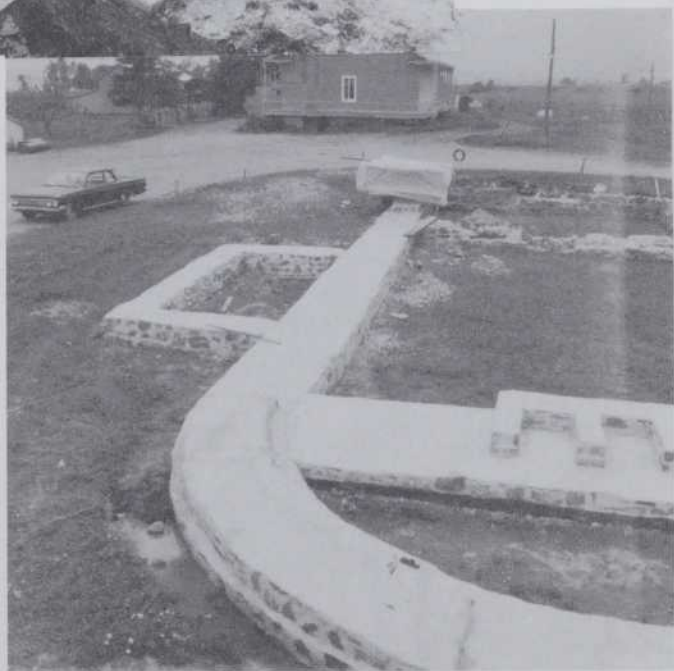
Le long des murs, à l'intérieur, de part et d'autre de l'édifice, les maçons avaient aménagé des encoches à tous les cinq pieds sur l'arête supérieure pour y ancrer les extrémités des solives de bois (photos 1 et 2).

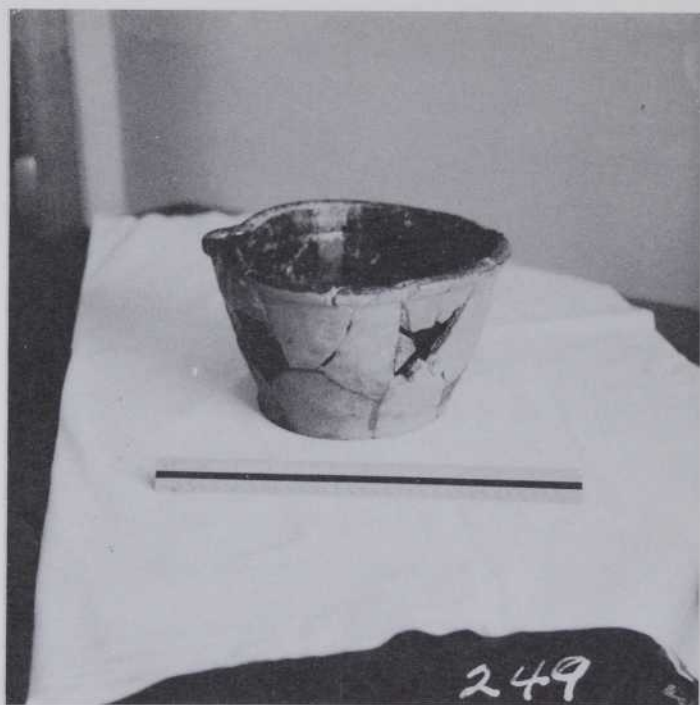
Un autre beau spécimen d'artisanat canadien a été reconstitué en laboratoire. Il s'agit d'un vase de facture très simple et de forme excentrique au diamètre supérieur. En effet, le grand axe mesure 27,5 cm alors que le petit axe n'a que 24,5 cm. C'est une forme que nos potiers québécois dans leur langue technique appelaient « Gondole ». On suppose que le transport des vases

La glaçure en plomb donne une belle coloration ambrée aux parois, tandis que le fond devient vert. Cette glaçure s'arrête au col et ne s'étend pas à l'extérieur. Un bec assez ouvert, quoique bien façonné, ne parvient pas à lui donner l'élégance qu'atteindront les terrines des décennies suivantes. L'épaisseur du vase est d'ailleurs notable au centre : 11,2 cm (photo 3).

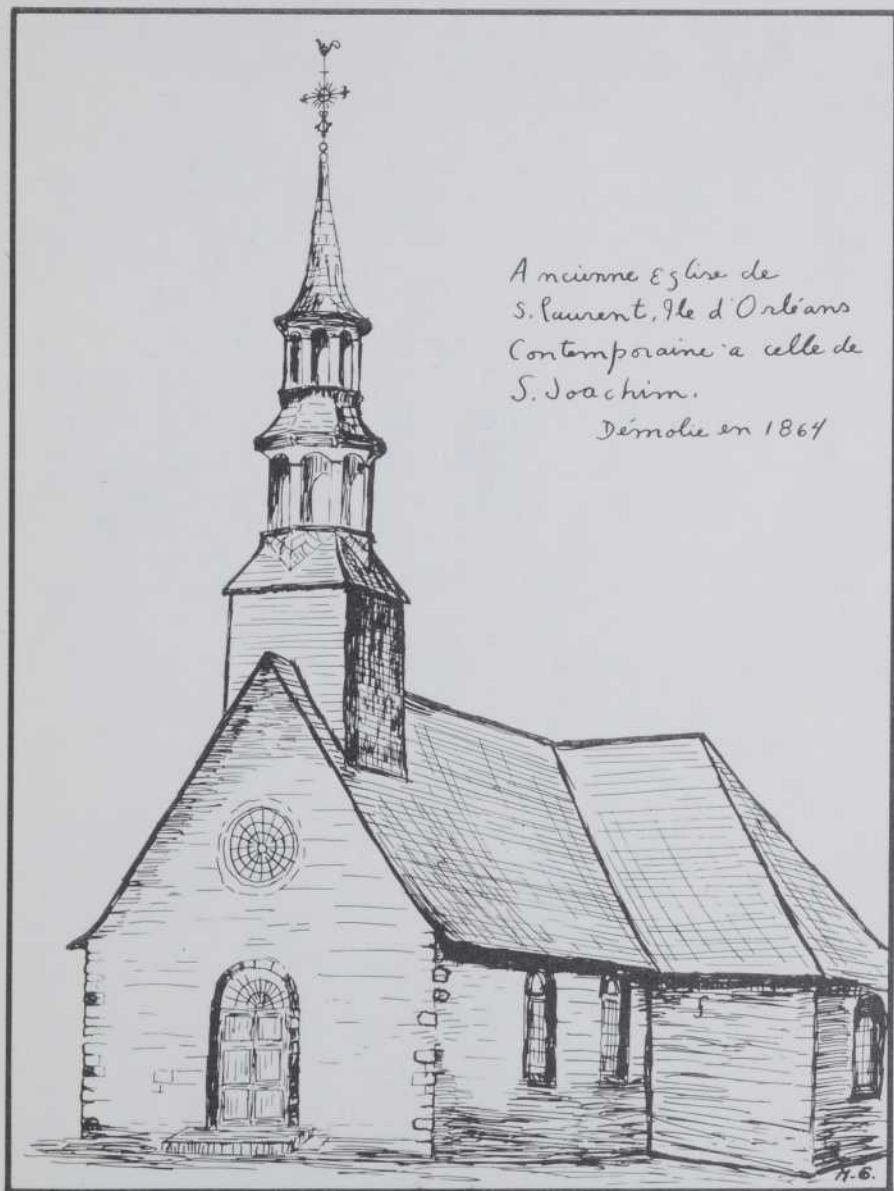
pl VIII

Ancienne église de
S. Laurent, Ile d'Orléans
Contemporaine à celle de
S. Joachim.
Démolie en 1864
