Examen des mortiers et de la murale  
*Les instruments de la Passion*  
Eglise Notre-Dame-des-anges  
Hôpital général de Québec

Rapport d'expertise

Mai 2021

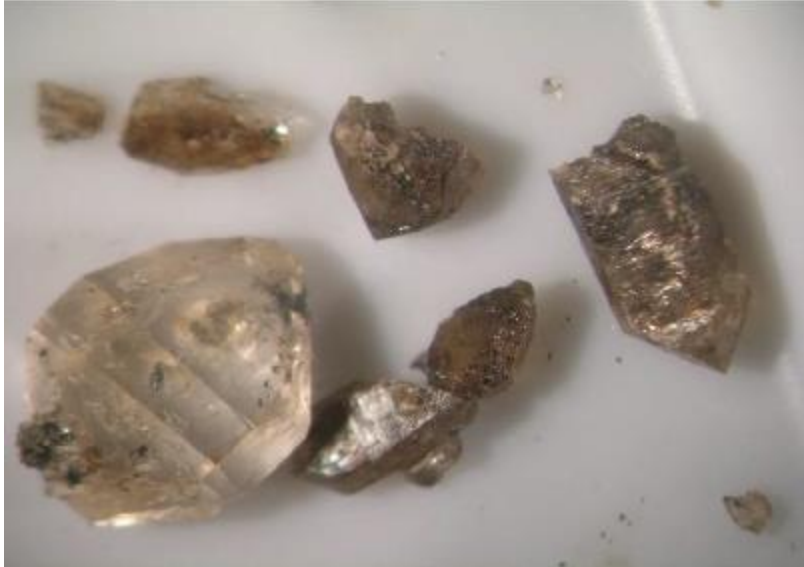
Photo 3 : cristaux de quartz prélevés sur la pierre noire

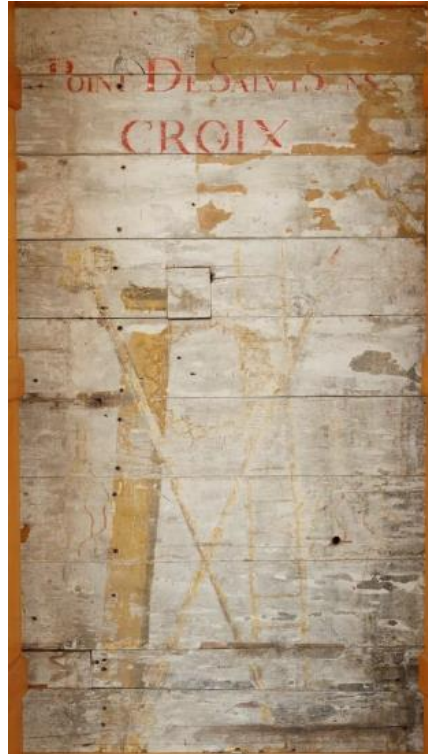
La murale (photo 25) est située sur le mur à l'arrière de la cloison de colombage de l'église, au premier étage (photo 26). Des portes en bois fixées au mur en 1982 donnent accès à la murale lorsqu'elles sont ouvertes. La murale est composée d'un badigeon de chaux appliquée sur des planches de pin embouvetées. La technique utilisée pour peindre n'étant pas celle de la fresque, donc, pour éviter toute confusion, nous utilisons le terme *murale* pour décrire la peinture.

Photo 25 : murale des instruments de la Passion

Dans un second temps, des retouches pourraient être réalisées sur les zones lacunaires et suggérer ainsi la forme des éléments pour en faciliter leur lecture. Le retrait des repeints jaune clair dans la partie supérieure à droite pourrait également être effectué, ce qui améliorerait la lisibilité de la murale.

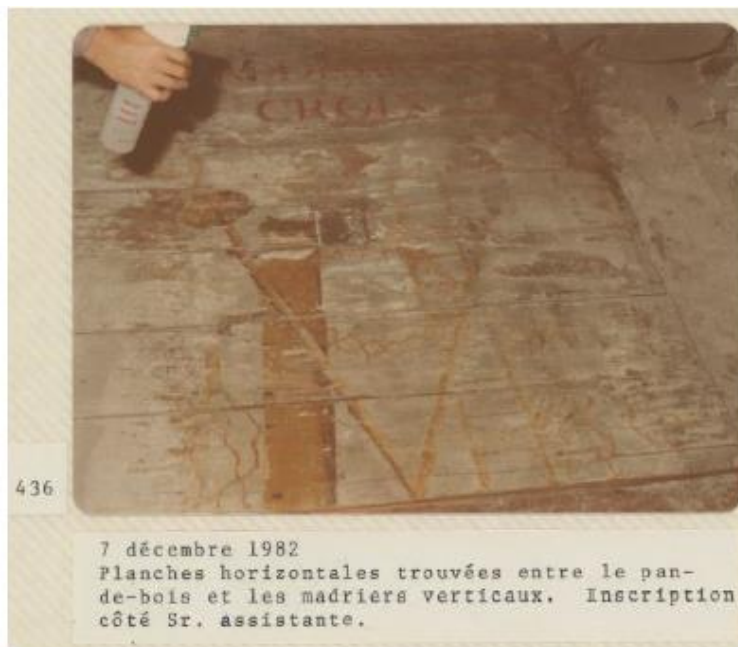
Photo 35 : Photo de 1982 montrant l'humidification de la surface de la murale pour saturer les couleurs et mieux voir les détails

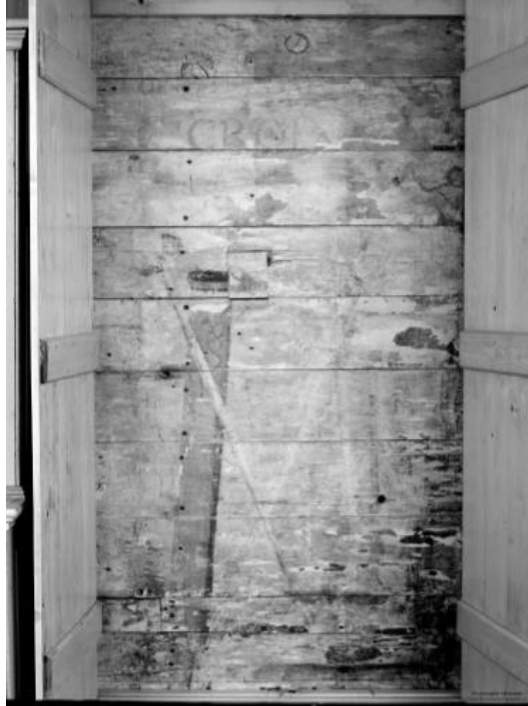
Photo 37 : la murale, en lumière infrarouge

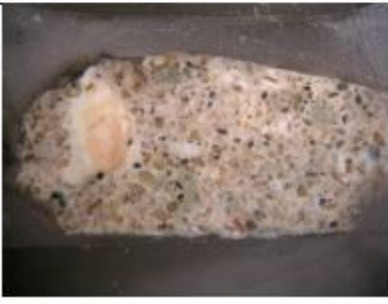
2.3	Enduit, appentis, mur extérieur Type de mortier : enduit

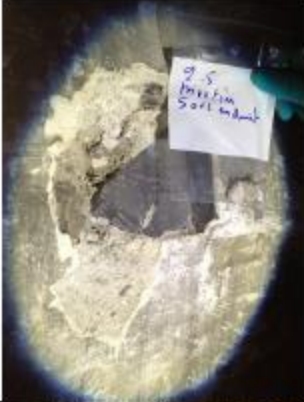
<p>2.5</p>	<p>Mortier sous l'enduit, appentis mur intérieur, côté nord de la porte</p> <p>Type de mortier : rejointoiement</p>

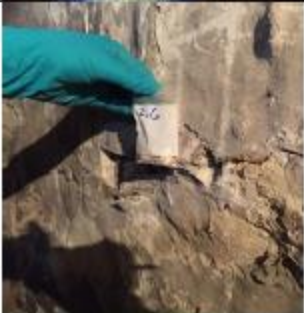
<p>N'a pas été mis en résine</p>
<p>2.6</p>	<p>Enduit, appentis mur intérieur, côté sud de la porte</p> <p>Type de mortier : enduit</p>

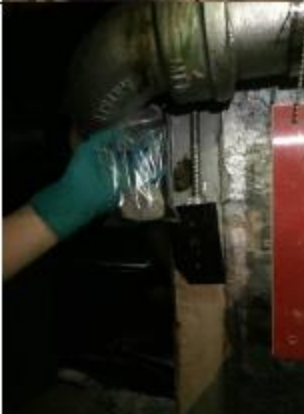
<p>N'a pas été mis en résine</p>
<p>2.7</p>	<p>Enduit avec badigeon (peinture au plomb), provient peut-être de l'étage supérieur ?</p> <p>Type de mortier : enduit</p>

<p>Echantillon cassé en deux</p>

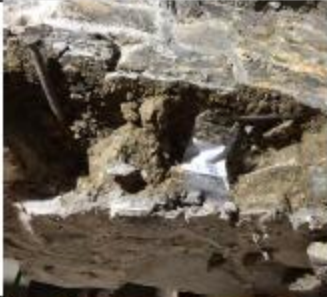
N°	Description	Localisation	Échantillon
3.1	<p>Mortier à l'intérieur du mur (15 cm du haut) côté ouest</p> <p>Type de mortier : de pose</p> <p>État : mauvais (effrité)</p>

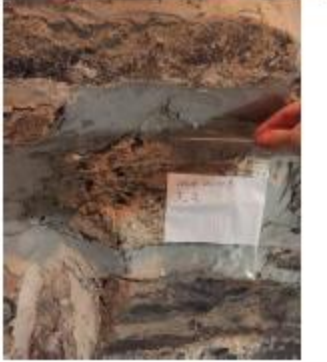
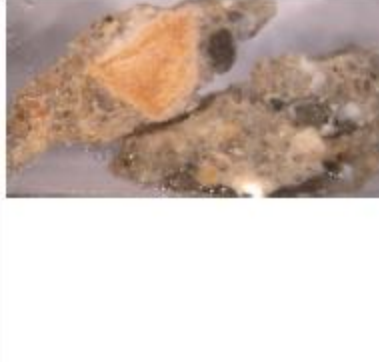
<p>N'a pas été mis en résine</p>
3.2	<p>Mur du fond ouest 150 cm du sol, côté sud</p> <p>Mortier sur une pierre</p> <p>Type de mortier : rejointoiment</p>

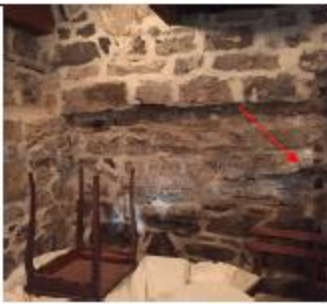
3.3	<p>Mur nord, mortier sur une pierre</p> <p>Type de mortier : rejointoiment</p>

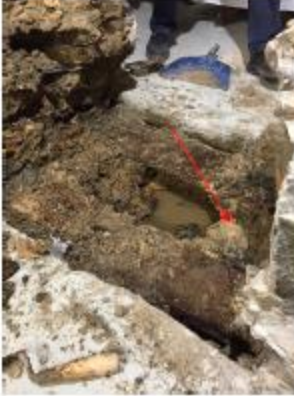
<p>3.5</p>	<p>Argile prélevé au niveau du bois</p> <p>Type de mortier : de pose</p>

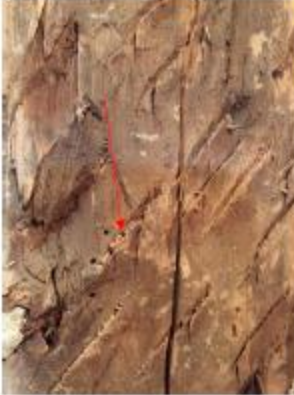
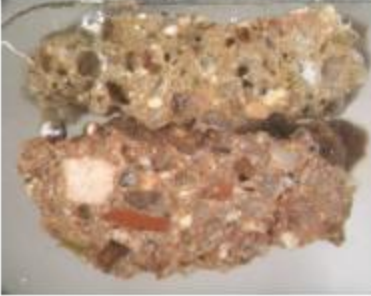
<p>N'a pas été mis en résine</p>
<p>3.6</p>	<p>Mortier sur une poutre du colombage (dans une entaille de l'équarrissage), coté sacristie, armoire de gauche</p> <p>Type de mortier : enduit</p>

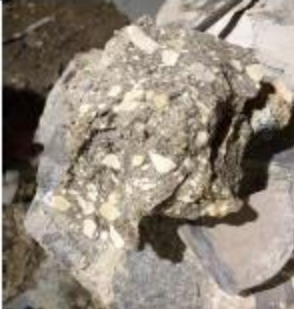
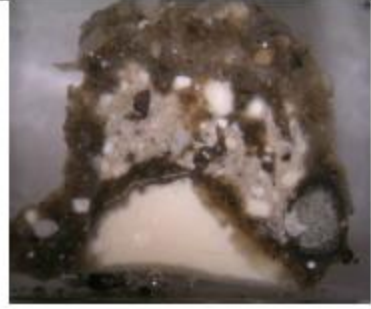
Photo 7 : mortier de pose prélevé (n<sup>os</sup> 3.7 et 3.7a) à l'intérieur du muret (humide)

<p>3.7</p>	<p>Mortier au centre du muret à 30 cm du fond (bois)</p> <p>Type de mortier : de pose</p>

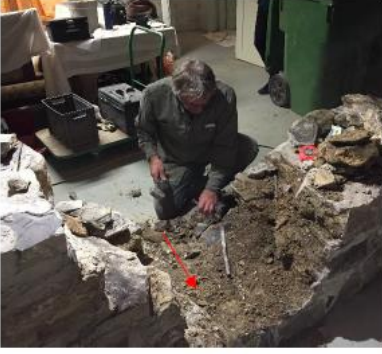
<p>3.7 a</p>	<p>Mortier au centre du muret à 20 cm du fond (bois)</p> <p>Type de mortier : de pose</p>

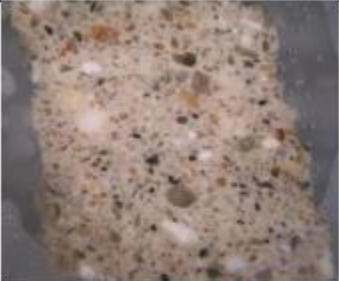
Hôpital général_Mortiers de la fouille archéologique CeEt600_2015			
N°	Description	Localisation	Echantillon
CeEt23A3	Mortier avec pâte blanche

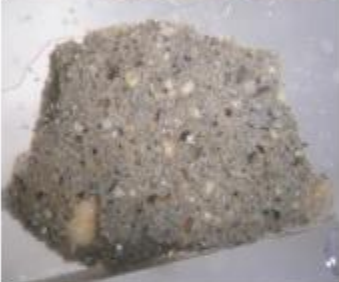
CeEt600 23A17	Mortier avec pâte beige chamois prélevé sur une brique de fabrication inconnue (France ?)

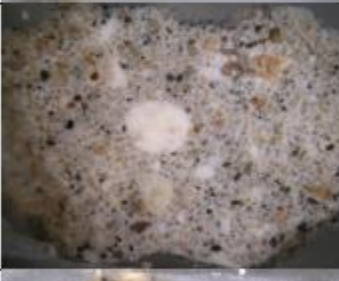
CeEt600 23A99	Mortier avec pâte gris clair

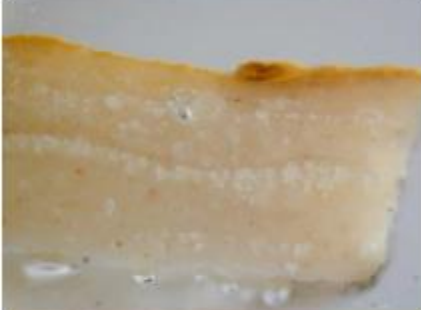
<ul style="list-style-type: none"> <li>- oxydes de fer (ocre jaune)</li> <li>- carbonate de calcium (3 badigeons de chaux)</li> </ul>
4.3	Lettre rouge "S" (Le n° de l'échantillon a été changé)

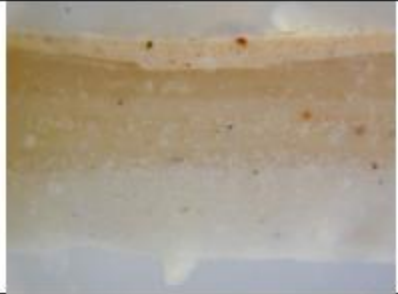
4.4	Badigeon jaune pâle (repeint)

<ul style="list-style-type: none"> <li>- carbonate de plomb et sulfate de baryum (blanc de plomb et blanc fixe)</li> <li>- carbonate de calcium (7 badigeons de chaux)</li> </ul>
4.5	Jaune sur la colonne

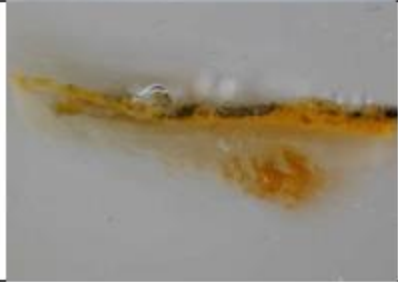
<ul style="list-style-type: none"> <li>- fine couche organique ?</li> <li>- oxydes de fer (ocre jaune)</li> <li>- carbonate de calcium (2 badigeons de chaux)</li> </ul>
4.6	Badigeon blanc		non représentatif
4.7	Étoile jaune et rouge (le n° de l'échantillon a été changé)

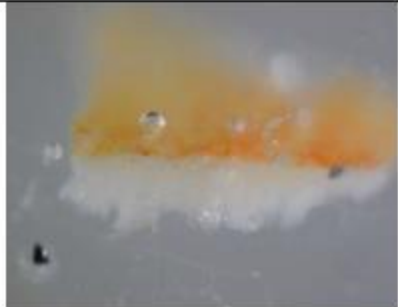
<ul style="list-style-type: none"> <li>- carbonate de calcium (l'ocre et le vermillon n'ont pas été détecté)<sup>1</sup></li> <li>- carbonate de calcium (2 badigeon de chaux)</li> </ul>

<sup>1</sup> Il est possible que de l'ocre et du vermillon soient présents mais le MEB ne détecte pas les traces inférieures à 1%.
